Historisch vooronderzoek

Weideveld te Bodegraven

(RC2-013-BG-GL)

Status
versie 1
Datum
25 oktober 2007
Projectnummer
20071766/CDRO

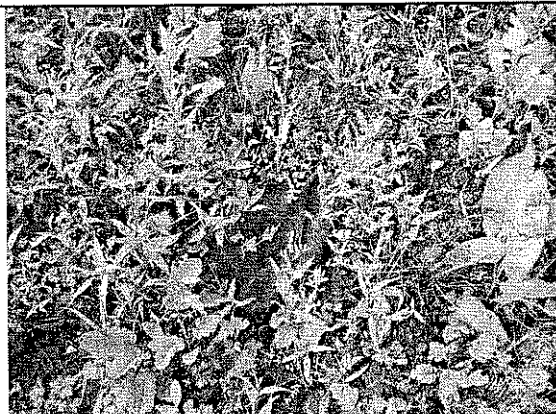
foto 1: doek

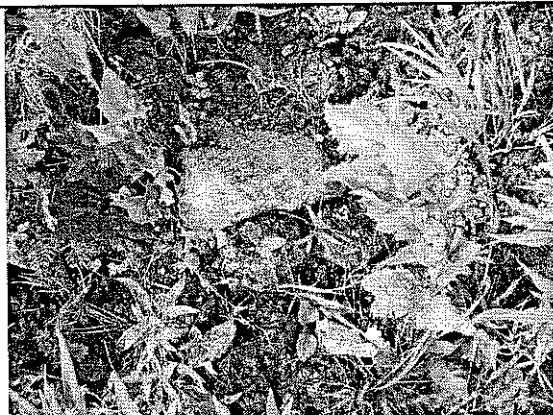
foto 2: puin

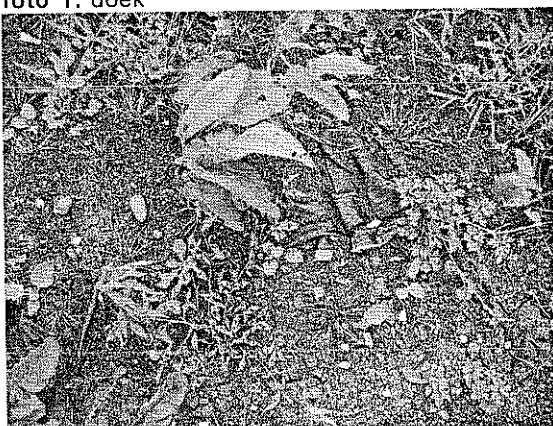
foto 3: doek en puin

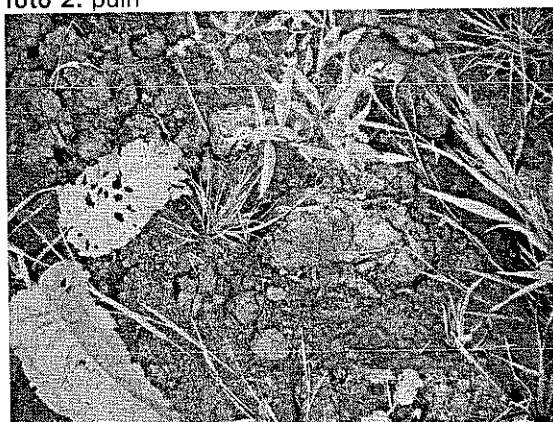
Het terrein van plangebied 1, 4 en 7 zijn voormalige weilanden begroeid met hoog gras en diverse soorten planten wat de veldinspectie bemoeilijkte. Langs de westzijde van het terrein is de sloot doorgetrokken en uitgegraven. Op dit deel van het terrein is een laag aangebracht die bestaat uit puinhoudende grond. Tevens wordt aan het maaiveld plastic en gronddoek aangetroffen. Ten noordoosten van het terrein is een gronddepot aanwezig. De sloten op het terrein zijn gedempt en volgens de gemeente Bodegraven (dhr. Kragting) is dit gebeurd met gebiedseigen grond. Soms zijn de sloten nog zichtbaar aan de hand van de begroeiing. Ook zijn er nog greppels en natte plekken aanwezig. Op het uiterste noordwestelijke deel van het terrein heeft een opstal gestaan en is in eerder onderzoek niet naar voren gekomen. De opstal is hedendaags niet meer aanwezig. Volgens de gemeente Bodegraven heeft er een bijenteler gezeten en bij het vertrek is ook de opstal

foto 4: grond met puin

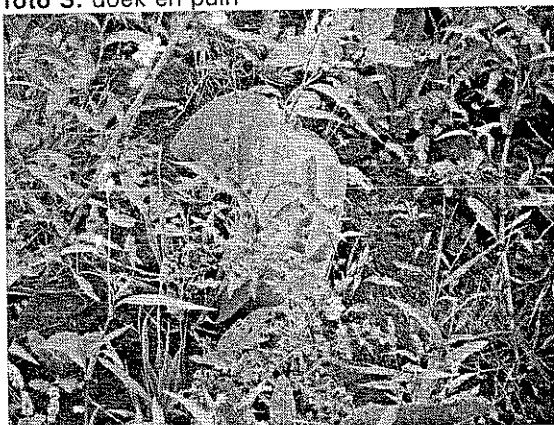
foto 5: plastic

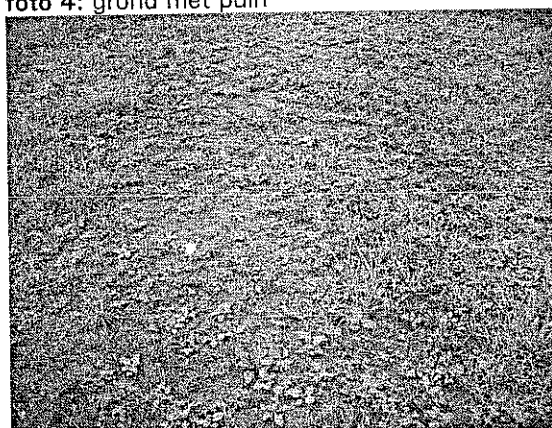
foto 6: opgebrachte laag

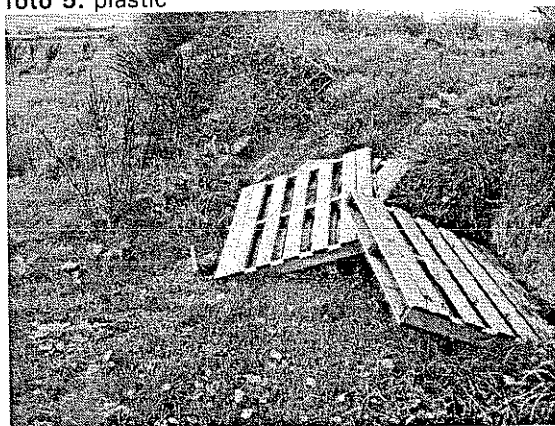
foto 7: pallets

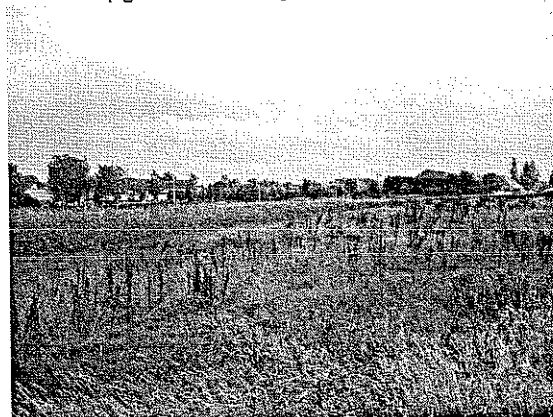
Tijdens het locatiebezoek is gekeken of asbestverdachte materiaal op het maaiveld aanwezig is. Voor zover zintuiglijk waarneembaar is op het maaiveld van de locatie geen asbestverdacht materiaal aanwezig. De inspectie-efficiëntie ten tijde van de inspectie is vanwege de aanwezige vegetatie geschat of 20-30%.

foto 8: hoge begroeiing bemoeilijkt inspectie

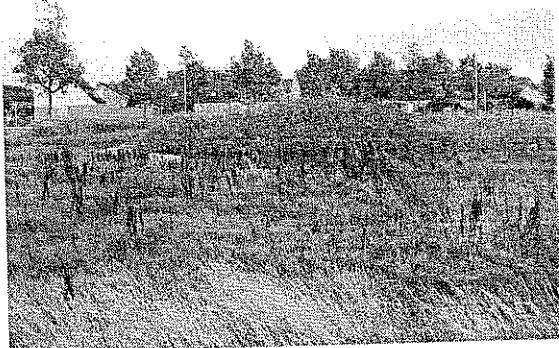
foto 9: verhoging / opgebrachte grond

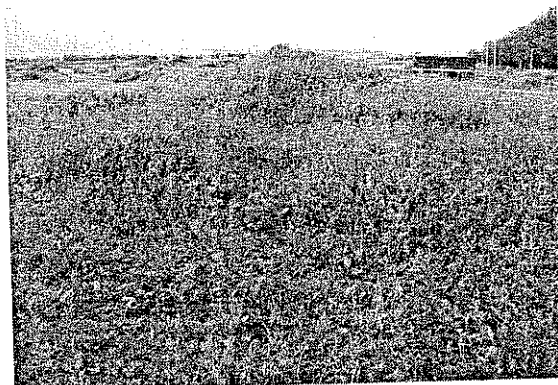
foto 10: verhoging / opgebrachte grond

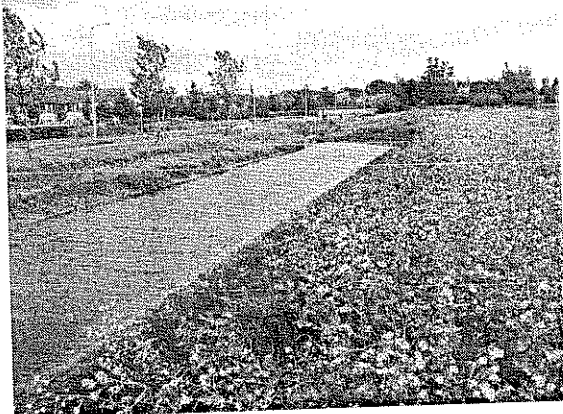
foto 13: gegraven sloot (westgrens)

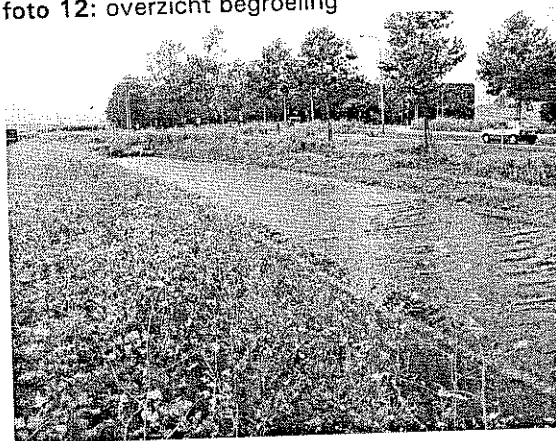
foto 14: gegraven sloot (westgrens)

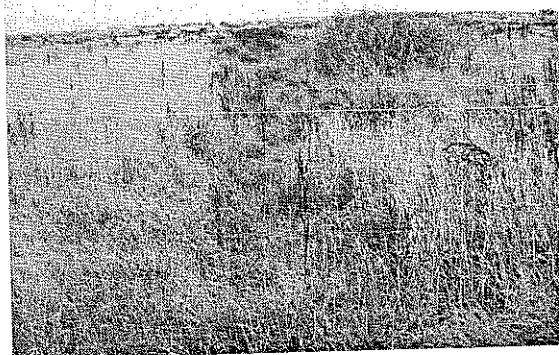
foto 21: gedempte sloot

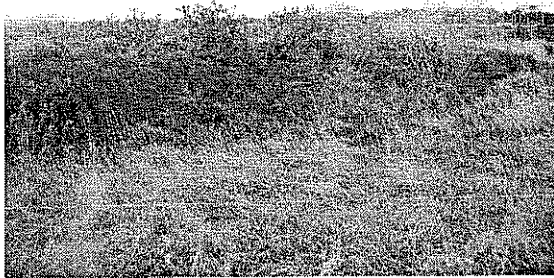
foto 27: depot

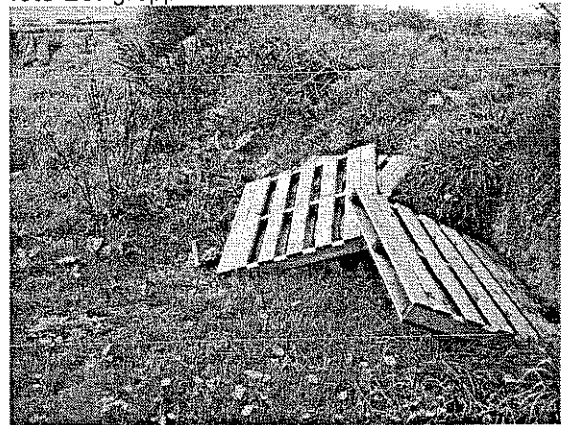
foto 28: depot

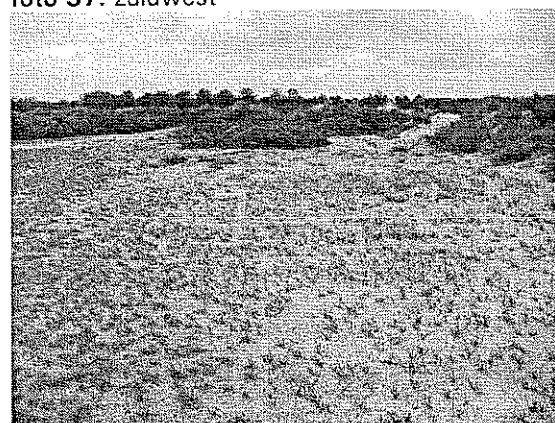
Bij de veldinspectie zijn geen bijzonderheden waargenomen, met uitzondering van de verschillende depots. Gezien het feit dat de grondbalans is overlegd aan de Milieudienst, is bekend welke grondstromen plaatsvinden en/of hebben plaatsgevonden op het terrein. Er zijn geen andere bijzonderheden naar voren gekomen tijdens de veldinspectie.

foto 39: verschillende depots

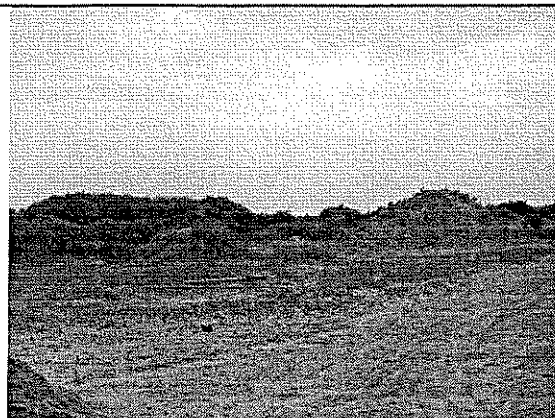
foto 42: verschillende depots

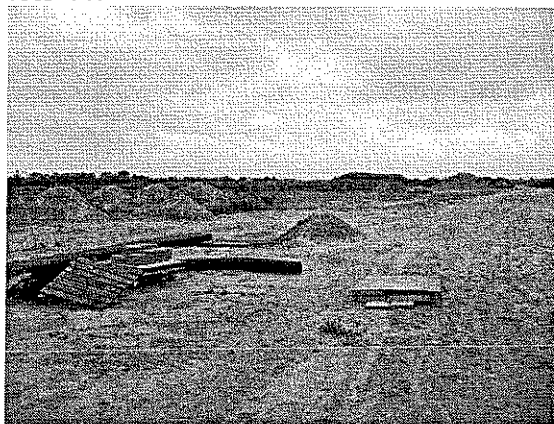
In plangebied 2 en 5 is reeds een voorbelasting aangebracht die bestaat uit zand met schelpen. Tevens liggen bij de oprit van het terrein verschillende materialen opgeslagen (steen, plastic, takken). Op het noordelijke deel van dit terrein liggen een aantal gronddepots van zand en grond (licht tot sterk) vermengd met puin. In de grondbalans die door de gemeente is overhandigd aan de Milieudienst staat de herkomst aangegeven. Verder zijn geen bijzonderheden (asbest, brandplekken, verkleuringen, andere ophogingen/stortingen dan depots) tijdens de veldinspectie geconstateerd.

foto 43: opslag verschillende materialen

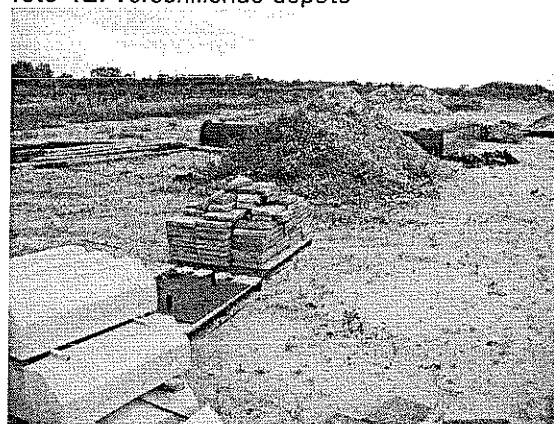
foto 44: opslag verschillende materialen

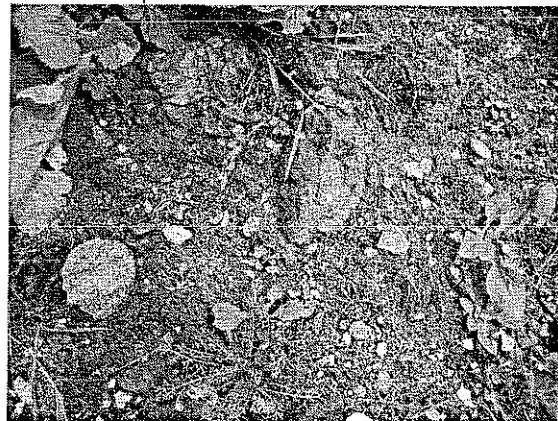
foto 47: depot (puin)

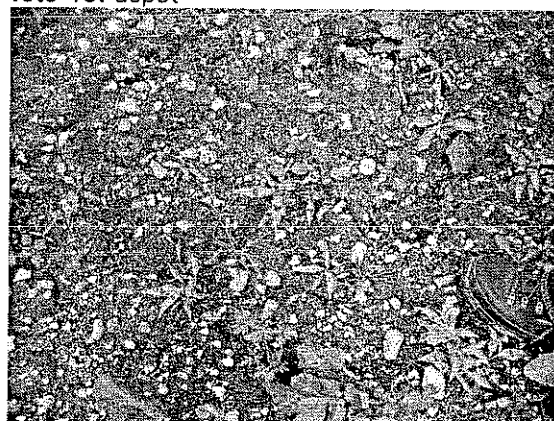
foto 48: depot (puin)

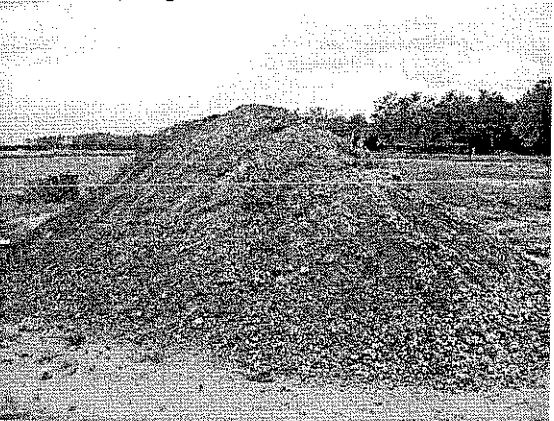
foto 53: opslag puin / grind

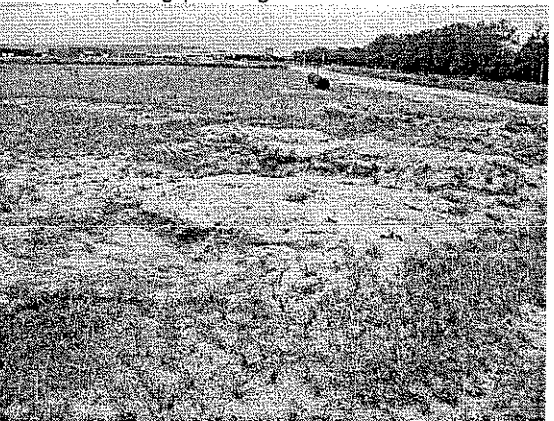
foto 54: oneffenheid maaiveld
