Evaluatie bodemsanering

Overtocht 64 te Bodegraven

Status
versie definitief
Datum
Juni 2017
Projectnummer
20152352/JBRO
Documentkenmerk
20152352_a2RAP.docx

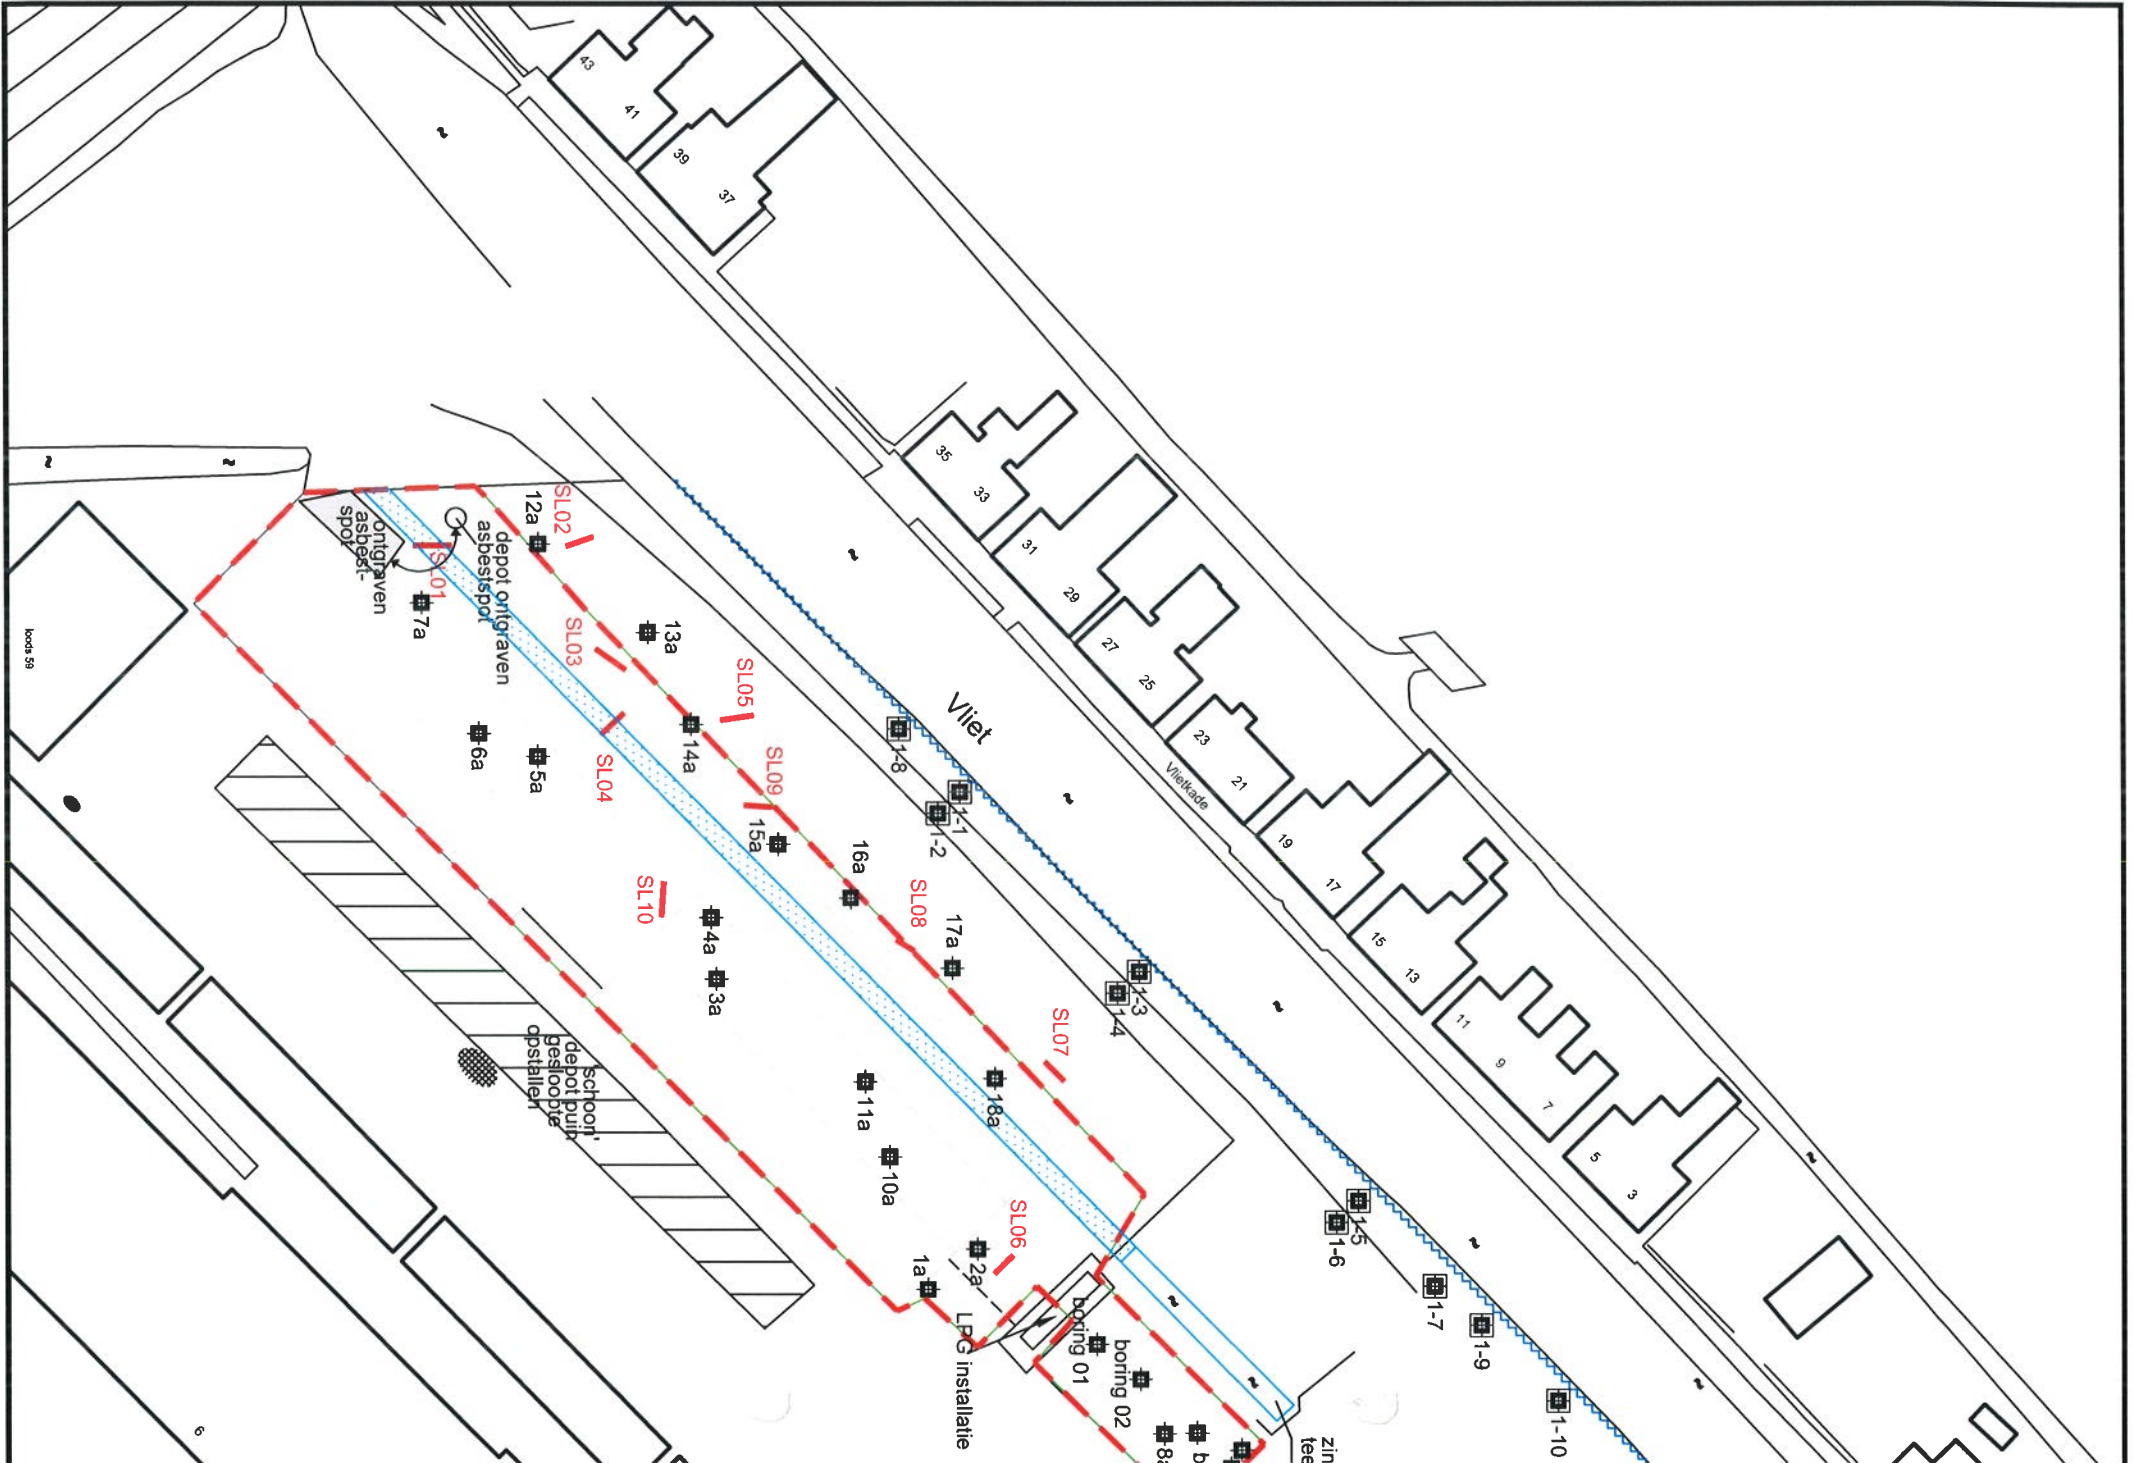
Bijlage 1.3: Situatieschets achterterrein op 28 juni 2016

Het schone puin is op locatie in depot/ rug gereden +/- 25 meter parallel aan teersloot, zie bijlage 1.3. Eind juni 2016 is dit puin gebroken/ vergruist en na grondsanering als menggranulaat hergebruikt op de locatie.

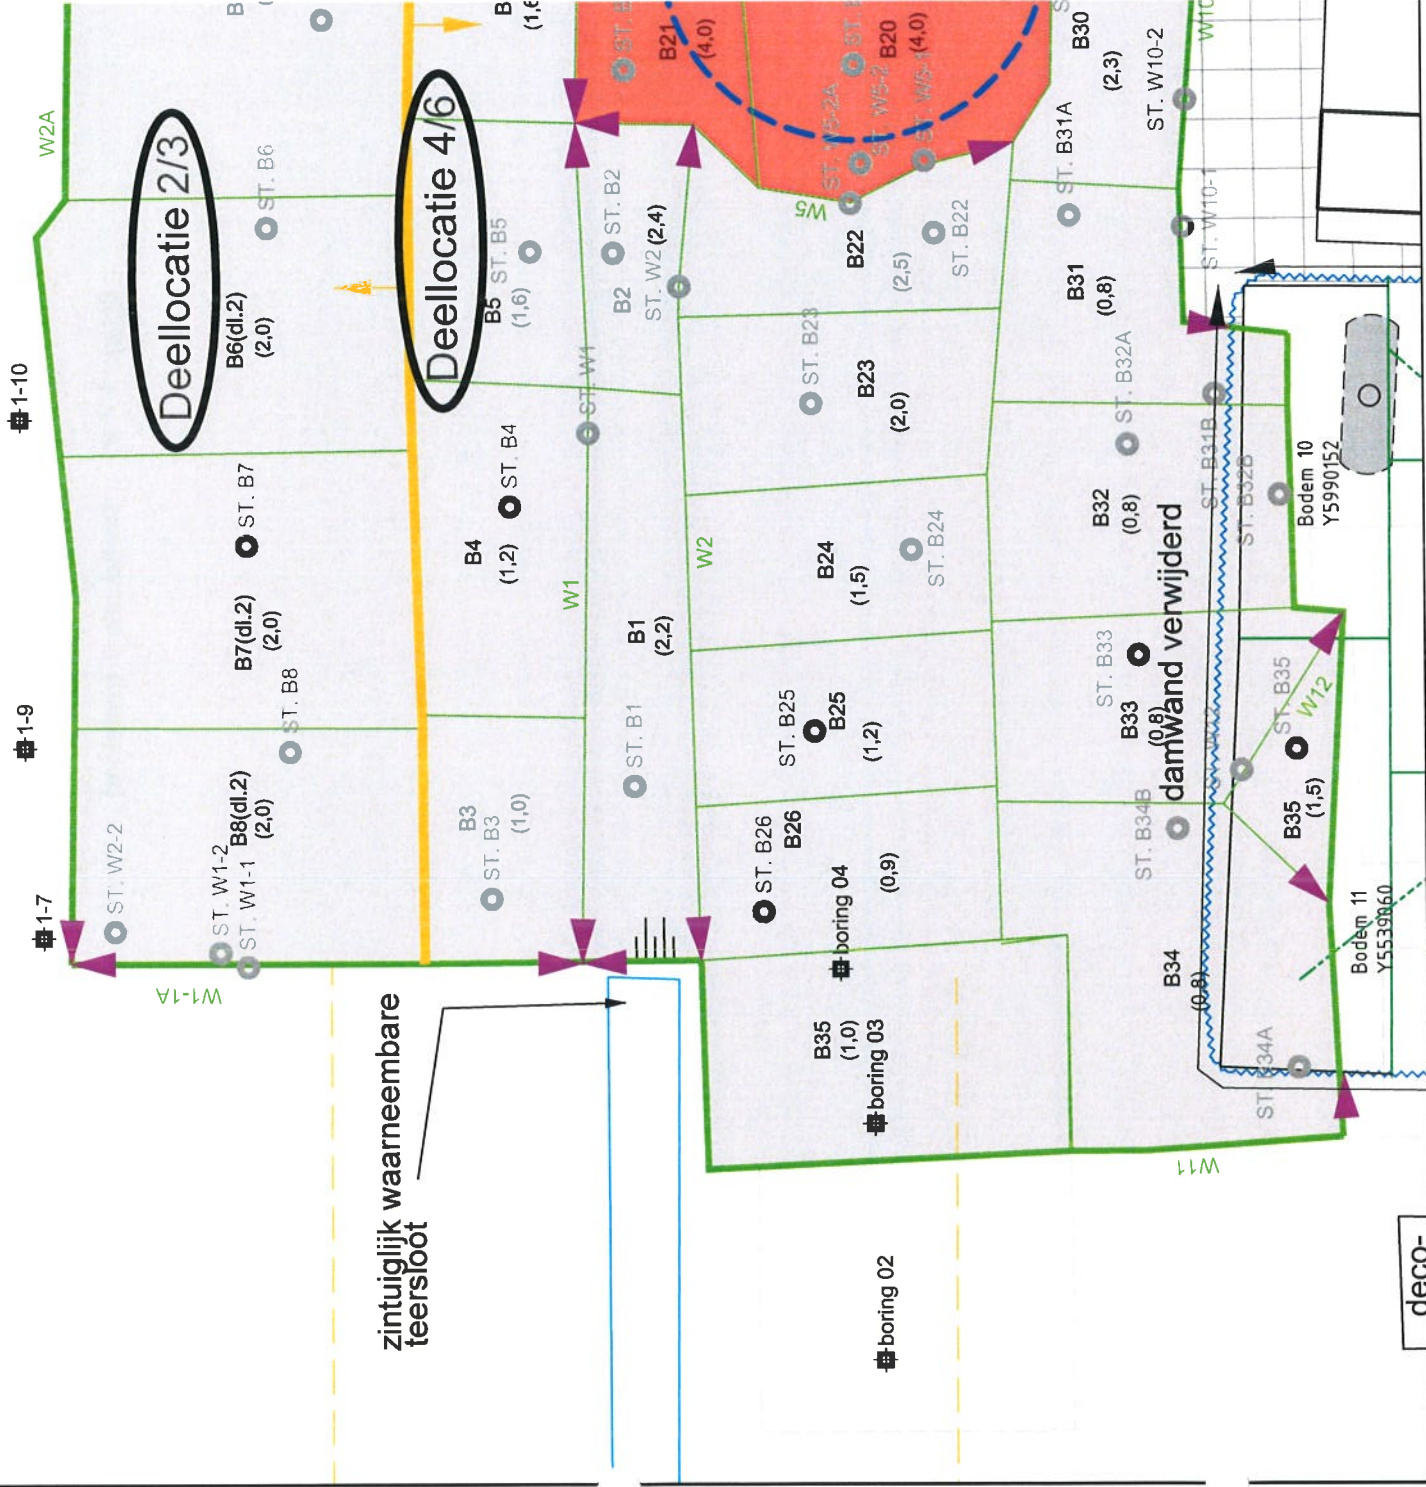
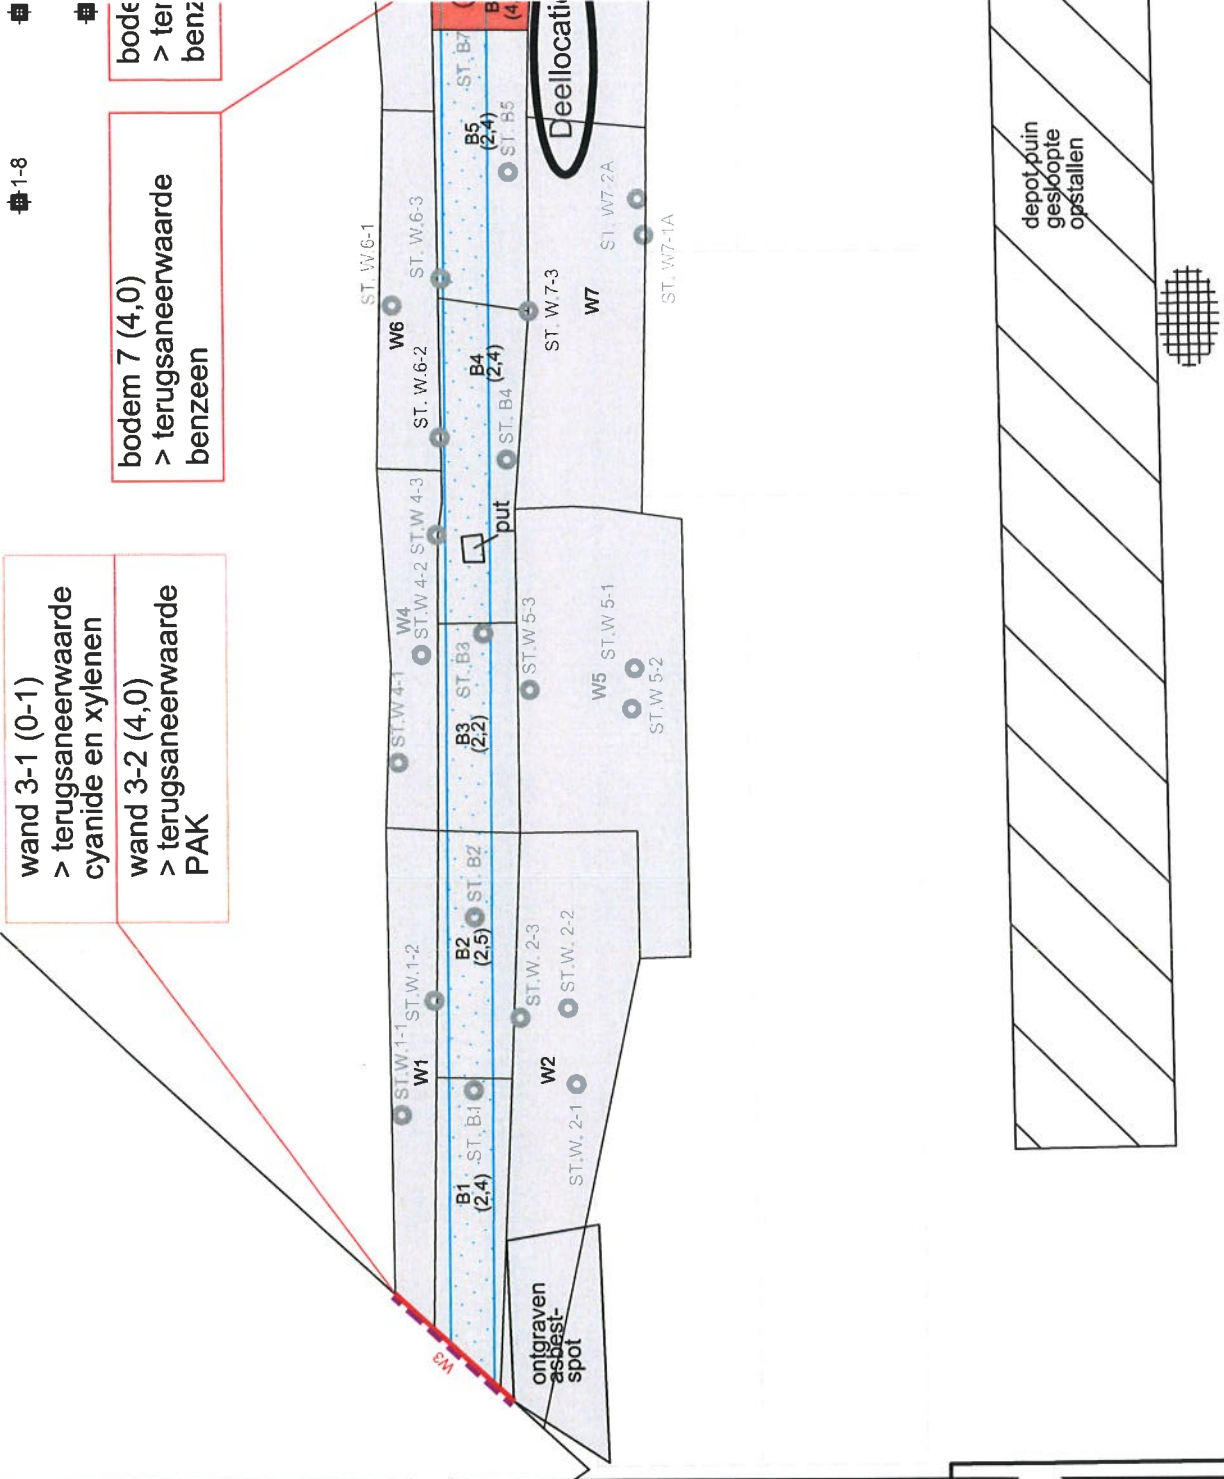
**Bijlage 1.4.1: Deellocaties 2,3,4 en 6 (gaszuivering, stokerij/kolenopslag,
gashouder/teerputten en middenterrein)**

bodem 7 (4,0)
> terugsaneerwaarde
benzeen

bodem
> terugsaneerwaarde
benzeen
