Asbestinventarisatie

**conform bijlage XIII A, behorend bij artikel 4.27 van de
Arbeidsomstandighedenregeling**

Gebouwfunctie:	Kaaspakhuis
Adres:	Willem de Zwijgerstraat 20
Plaats:	Bodegraven
Doel / Aanleiding:	Sloop
Projectnummer:	17.430
Versie:	1.0
Rapport datum:	08-08-2017
Rapport geldig tot*:	08-08-2020

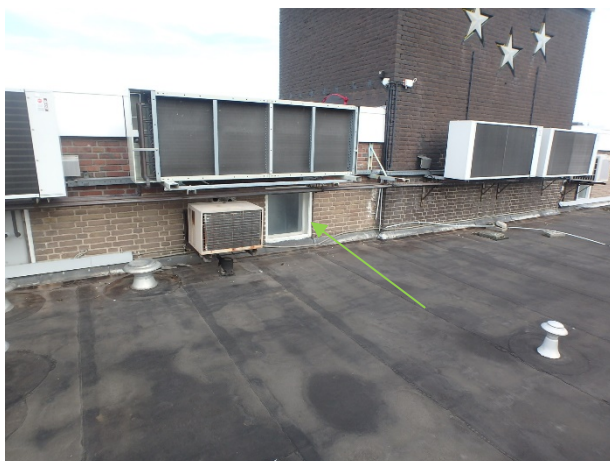
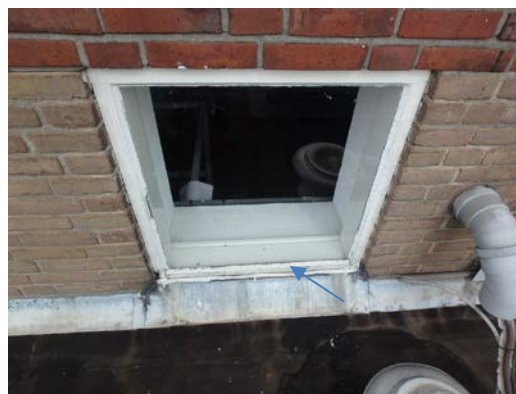
5.1.1 Bronnummer 17.430-01 – Stopverf

Omschrijving:	Stopverf	Hoeveelheid (circa):	-
Locatie:	In kozijnen kaasopslag	Analysereferentie:	17.009676/0 – MM01 en MM02
Bevestiging:	Gesmeerd	Analyseresultaat:	Niet aantoonbaar
Beschadiging:	Licht beschadigd	Soort asbest:	-
Verwerking:	Licht verweerd	Gebondenheid:	-
Bereikbaarheid:	Matig	Risicoklasse:	-
		Verwijdermethode:	-

Geen asbest aangetroffen.

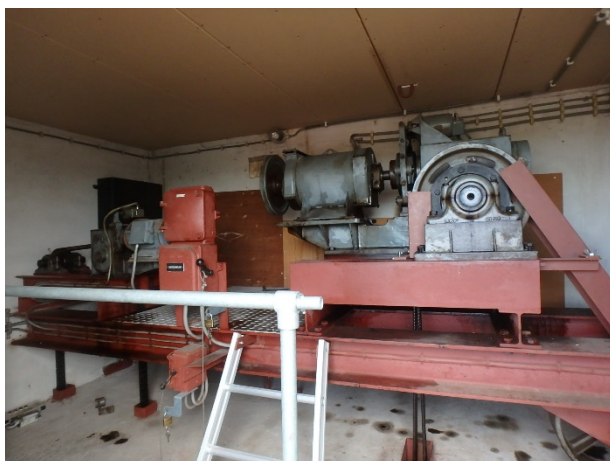
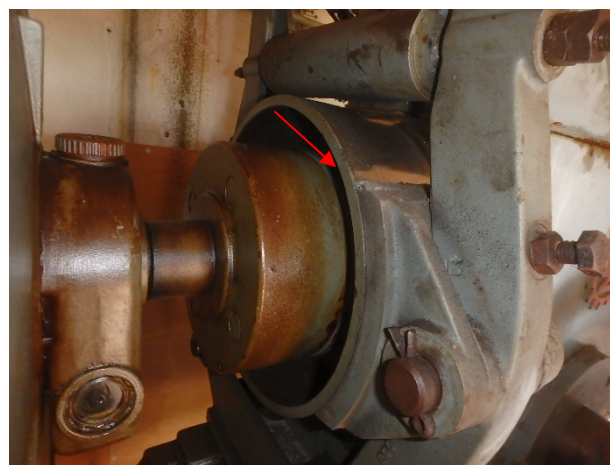
5.1.2 Bronnummer 17.430-02 – Remschoenen

Omschrijving:	Remschoenen	Hoeveelheid (circa):	2 stuks
Locatie:	Liftmachine	Analysereferentie:	17.009676/0 - MM03
Bevestiging:	Geklemd	Analyseresultaat:	Chrysotiel 30-60%
Beschadiging:	Licht beschadigd	Soort asbest:	Serpentijn
Verwerking:	Licht verveerd	Gebondenheid:	Niet hechtgebonden
Bereikbaarheid:	Goed	Risicoklasse:	1
		Verwijdermethode:	In het geheel verwijderen

Adres	Willem de Zwijgerstraat 20, Bodegraven
Projectcode	17.430
Projectnaam	inv kaaspakhuis
Broncode	17.430-02
Bronnaam	Remvoeringen, schijfremblokken, koppelingplaten

Productspecificatie	Frictiemateriaal
Hechtgebondenheid	Hechtgebonden
Hoeveelheid asbest	2 stuks
Percentage Chrysotiel	30 - 60 %
Percentage Amfibool asbest	< 0.1 % (niet aantoonbaar)
Analysecertificaatnummer	17.009676/0

Bevestiging	Geklemd
Binnen / buiten	Binnen
Beschadiging	Licht
Verweerdheid	Licht

Risicoklasse	1
Gebruikte versie classificatiemodel	SMART 2.2.03052017 (ingangsdatum 03-05-2017)

Wij adviseren aan de asbesthoudende toepassing geen werkzaamheden te (laten) verrichten. De verwijdering van deze asbesthoudende toepassing kan zonder schade aan het asbesthoudende materiaal toe te brengen, hierdoor komt de sanering in Risicoklasse 1. De sanering dient te geschieden door een daartoe gecertificeerd asbestverwijderingsbedrijf.

Wanneer de aanwezige toepassing(en) niet op korte termijn wordt gesaneerd, adviseren wij hier voor het opstellen van een asbestbeheersplan.

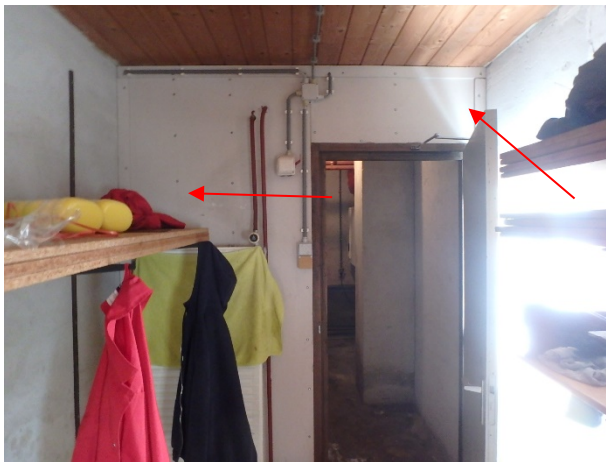
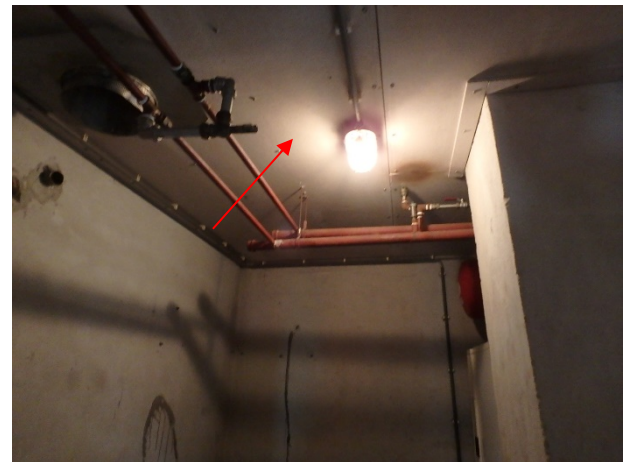
5.1.3 Bronnummer 17.430-03 – Plaatmateriaal

Omschrijving:	Plaatmateriaal als aftimmering	Hoeveelheid (circa):	13 m ²
Locatie:	Cv ruimte, 2 ^e verdieping	Analysereferentie:	17.009676/0 – MM04
Bevestiging:	Geschroefd	Analyseresultaat:	Chrysotiel 2-5% Amosiet 15-30%
Beschadiging:	Niet beschadigd	Soort asbest:	Serpentijn/Amfibool
Verwerking:	Licht verweerd	Gebondenheid:	Niet hechtgebonden
Bereikbaarheid:	Goed	Risicoklasse:	2A
		Verwijdermethode:	Containment

Productspecificatie	Board
Hechtgebondenheid	Niet-hechtgebonden
Hoeveelheid asbest	13 m ²
Percentage Chrysotiel	2 - 5 %
Percentage Amfibool asbest	15 - 30 %
Analysecertificaatnummer	17.009676/0

Bevestiging	Geschroefd
Binnen / buiten	Binnen
Beschadiging	Niet
Verweerdheid	Licht

Risicoklasse	2A
Gebruikte versie classificatiemodel	SMART 2.2.03052017 (ingangsdatum 03-05-2017)

Deze asbesttoepassing/handeling was voorheen ingedeeld in risicoklasse 3 (vezelconcentratie cf. SMART groter dan 1.000.000 vezels/m³).

Wij adviseren aan de asbesthoudende toepassing geen werkzaamheden te (laten) verrichten. De verwijdering van deze asbesthoudende toepassing kan niet zonder schade aan het asbesthoudende materiaal toe te brengen, hierdoor komt de sanering in Risicoklasse 2A. De sanering dient te geschieden door een daartoe gecertificeerd asbestverwijderingsbedrijf.

Wanneer de aanwezige toepassing(en) niet op korte termijn wordt gesaneerd, adviseren wij hier voor het opstellen van een asbestbeheersplan.

Voorafgaand aan de werkzaamheden dient een containment te worden ingericht conform het certificatieschema.

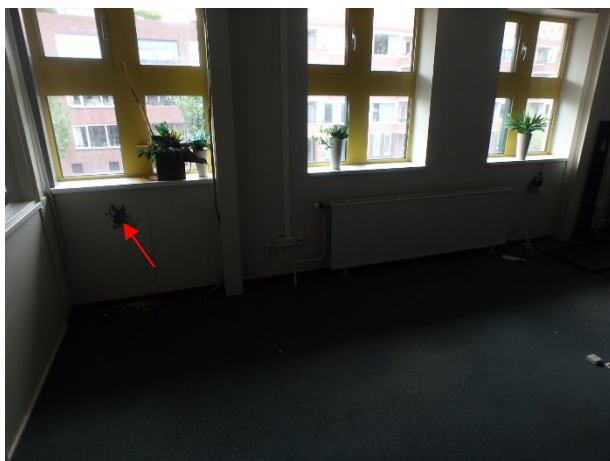
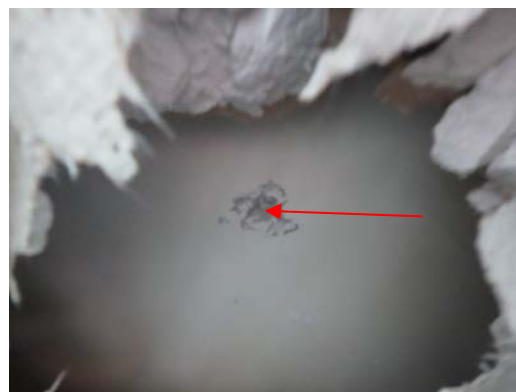
5.1.4 Bronnummer 17.430-04 – Gevelbeplating

Omschrijving:	Plaatmateriaal	Hoeveelheid (circa):	40 m ¹
Locatie:	In oude kozijnen voor en zijgevel kantoren 1 ^e verdieping	Analysereferentie:	17.009676/0 - MM05
Bevestiging:	Klem	Analyseresultaat:	Chrysotiel 10-15%
Beschadiging:	Licht beschadigd	Soort asbest:	Serpentijn
Verwerking:	Licht verweerd	Gebondenheid:	Hechtgebonden
Bereikbaarheid:	Slecht, achter voorzet wanden en nieuwe voorgevel	Risicoklasse:	2
		Verwijdermethode:	Buitensanering

Adres	Willem de Zwijgerstraat 20, Bodegraven
Projectcode	17.430
Projectnaam	inv kaaspakhuis
Broncode	17.430-04
Bronnaam	Gevel-/borstweringspanelen

Productspecificatie	Asbestcement wand- en gevelplaat
Hechtgebondenheid	Hechtgebonden
Hoeveelheid asbest	40 m ³
Percentage Chrysotiel	10 - 15 %
Percentage Amfibool asbest	< 0.1 % (niet aantoonbaar)
Analysecertificaatnummer	17.009676/0

Wij adviseren aan de asbesthoudende toepassing geen werkzaamheden te (laten) verrichten. De verwijdering van deze asbesthoudende toepassing kan niet zonder schade aan het asbesthoudende materiaal toe te brengen, hierdoor komt de sanering in Risicoklasse 2. De sanering dient te geschieden door een daartoe gecertificeerd asbestverwijderingsbedrijf.

Wanneer de aanwezige toepassing(en) niet op korte termijn wordt gesaneerd, adviseren wij hier voor het opstellen van een asbestbeheersplan.

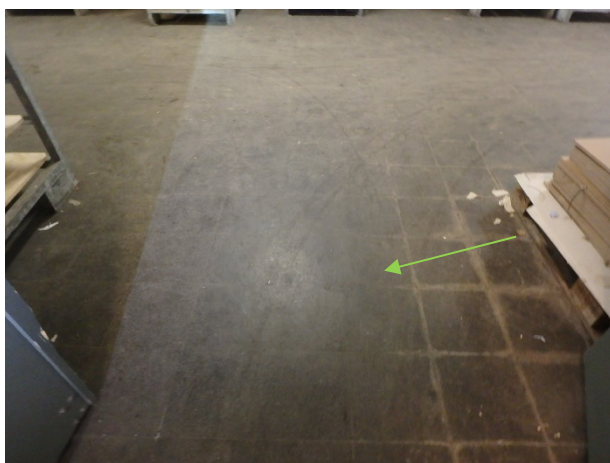
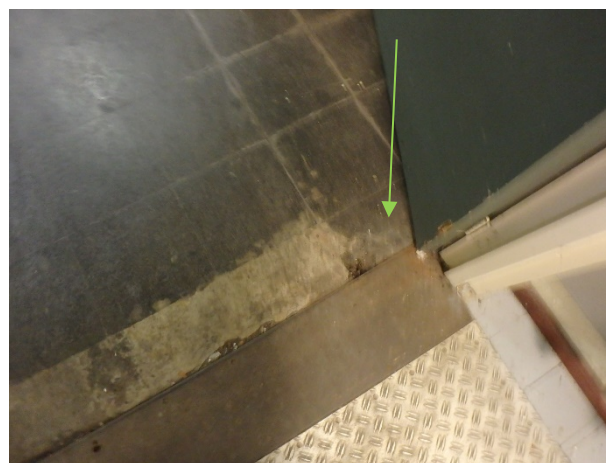
5.1.5 Bronnummer 17.430-05 – Deklaag

Omschrijving:	Deklaag	Hoeveelheid (circa):	-
Locatie:	Vloer kelder	Analysereferentie:	17.009676/0 - MM06
Bevestiging:	Gestort	Analyseresultaat:	Niet aantoonbaar
Beschadiging:	Licht beschadigd	Soort asbest:	-
Verwerking:	Licht verweerd	Gebondenheid:	-
Bereikbaarheid:	Goed	Risicoklasse:	-
		Verwijdermethode:	-

Geen asbest aangetroffen

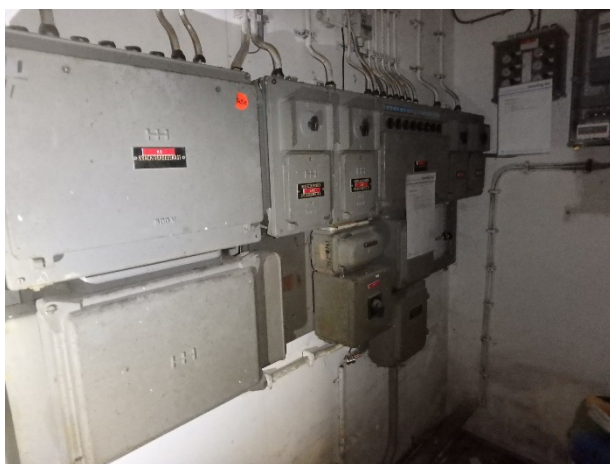
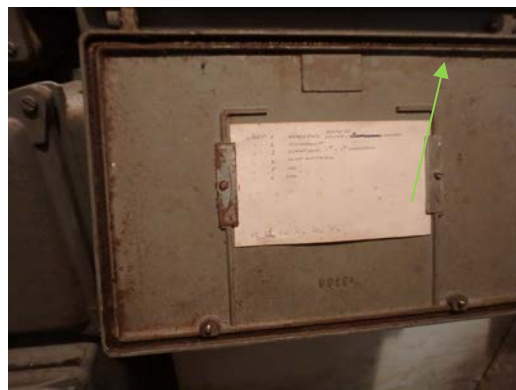
5.1.6 Bronnummer 17.430-06 – Koord

Omschrijving:	Koord	Hoeveelheid (circa):	-
Locatie:	Elektraruimte kelder	Analysereferentie:	17.009676/0 – MM07
Bevestiging:	Geklemd	Analyseresultaat:	Niet aantoonbaar
Beschadiging:	Licht beschadigd	Soort asbest:	-
Verwerking:	Licht verweerd	Gebondenheid:	-
Bereikbaarheid:	Matig	Risicoklasse:	-
		Verwijdermethode:	-

Geen asbest aangetroffen
