**Historisch vooronderzoek Sportlaan 1A te
Bodegraven**

kenmerk ODMH: 2017313082

projectnummer 0431287.00
definitief revisie 00
23 januari 2018

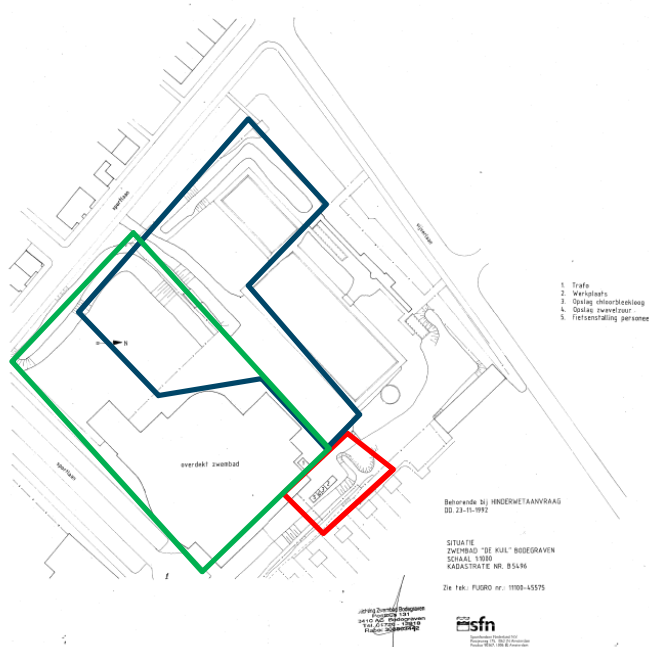
Figuur 2.6: tekening met opslagruimtes chemicaliën en vroegere kartbaan (rood omlijnde opslag, groen omlijnde kartbaan, blauw omlijnde onderzoekslocatie) – 1992

De opslag van materialen is op de locatie te zien in figuur 2.6. Dit bevindt zich buiten de onderzoekslocatie maar wel binnen de grens van 25 meter omgeving.

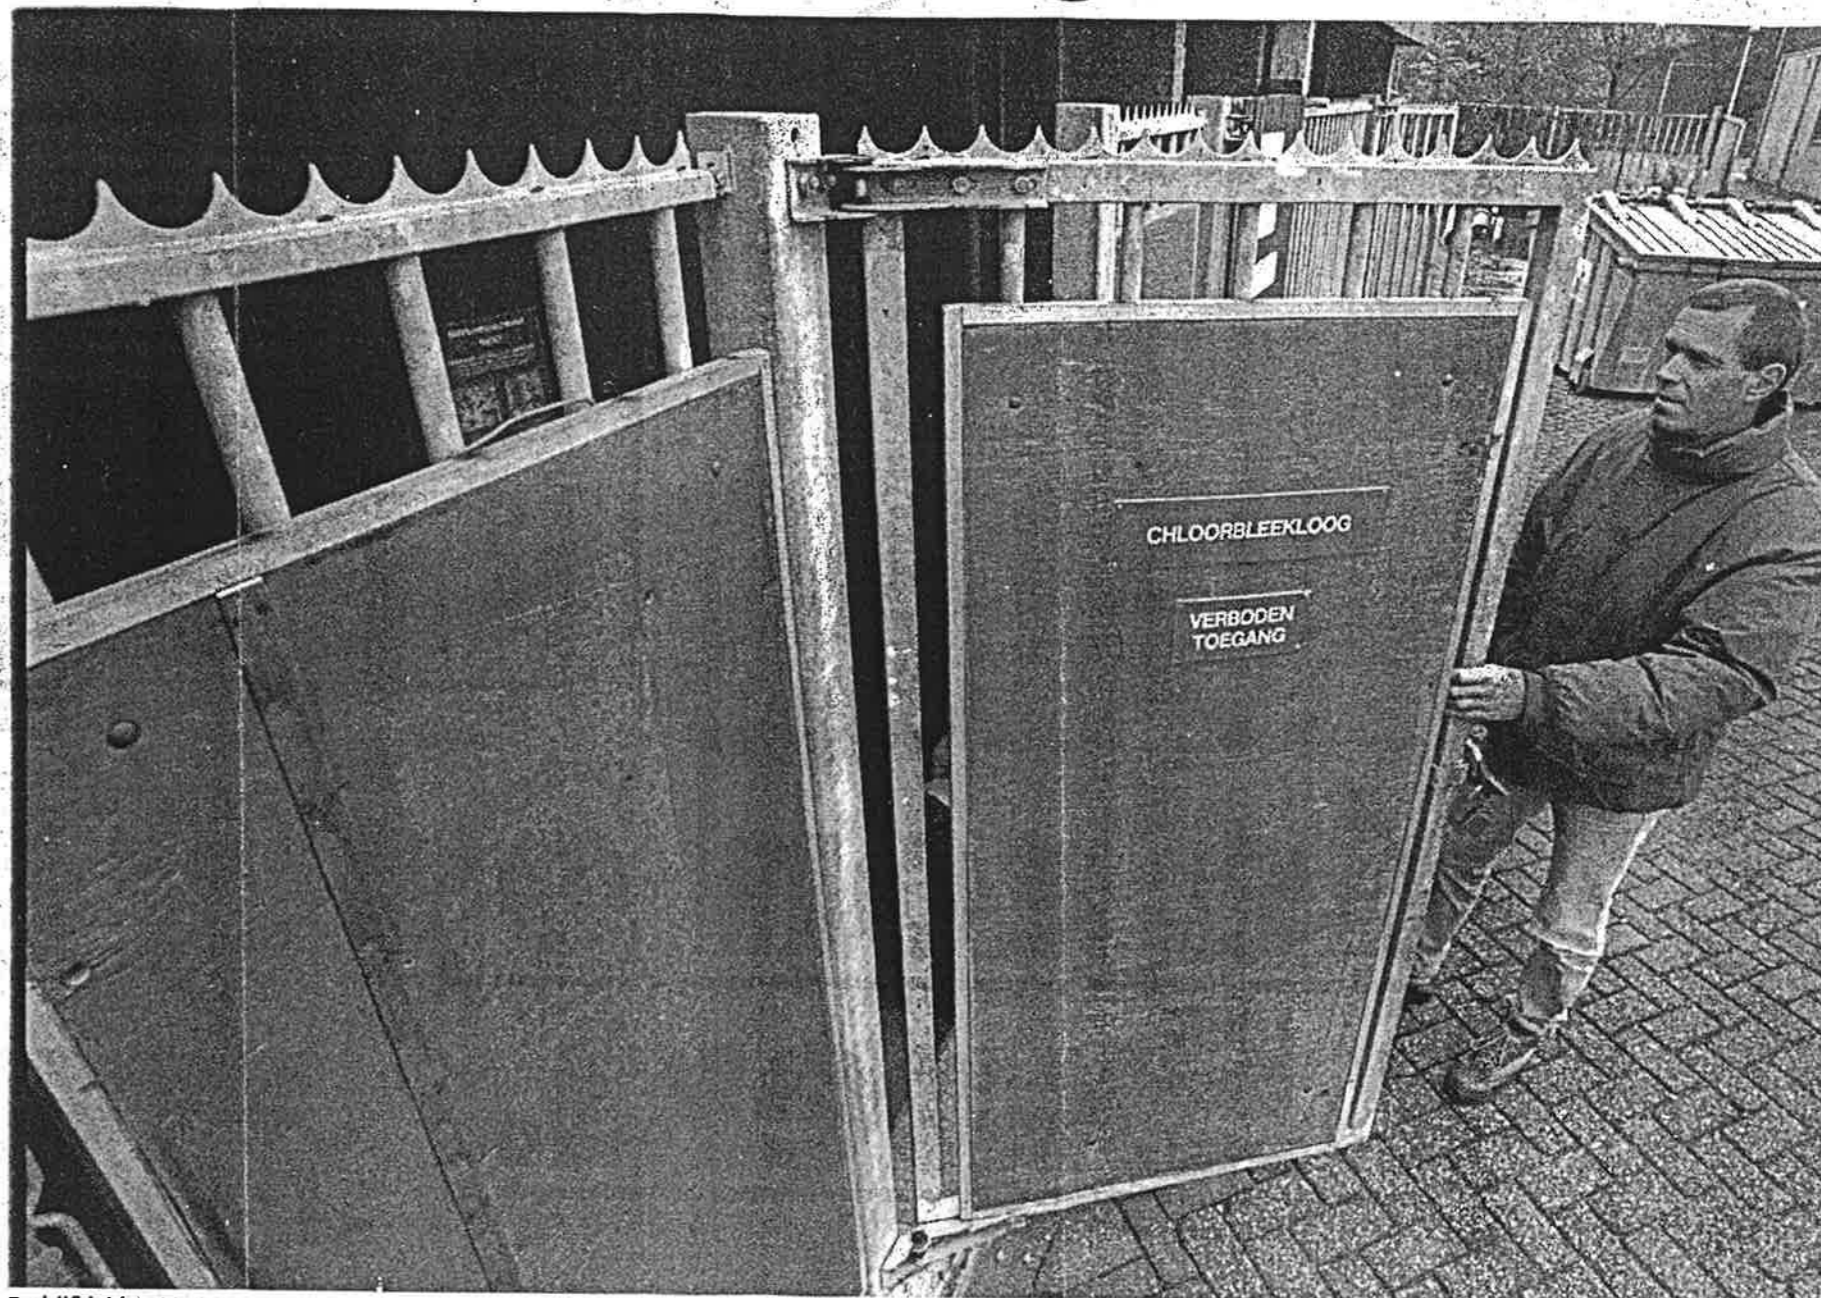
Bedrijfsleider H. Laaning bij de opslagruimte voor ondermeer chloor in zwembad De Kuil. Met het toekomstige systeem van zoutelektrolyse is deze opslag van chemicaliën overbodig.
