# Verkennend bodemonderzoek

De Groendijck/ Westeinde te Driebruggen

Grontmij Nederland B.V.  
Waddinxveen, 17 februari 2010

**Titel** : Verkennend bodemonderzoek  
**Subtitel** : De Groendijk/ Westeinde te Driebruggen  
**Projectnummer** : 210452  
**Referentienummer** : 99083138-ML  
**Revisie** : D2  
**Datum** : 17 februari 2010

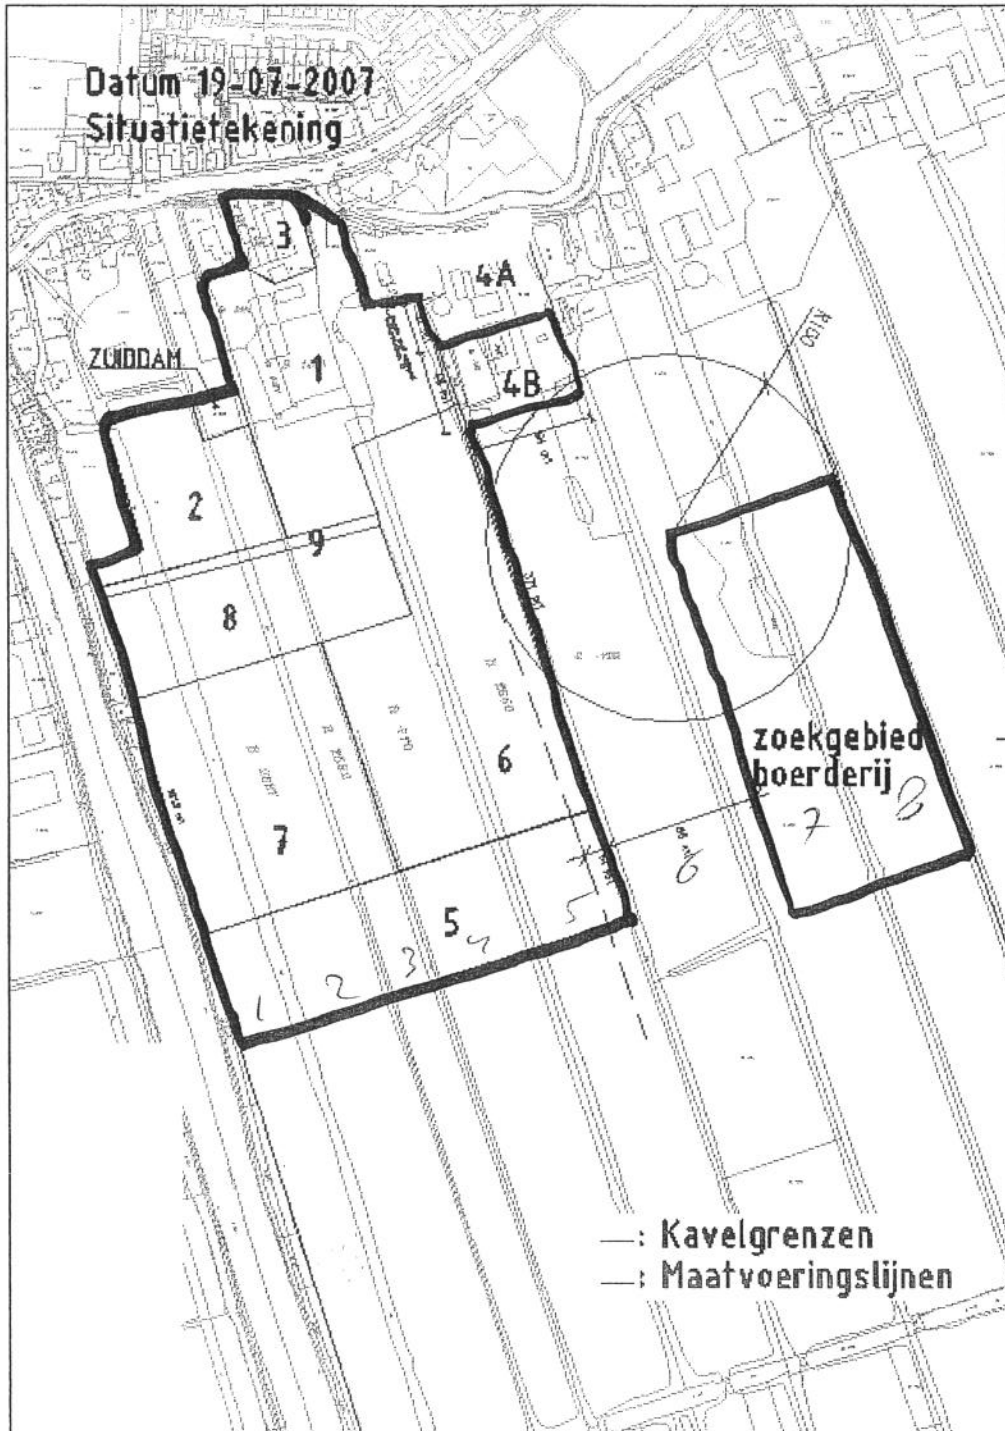
# Kavelnummering tbv luchtfoto onderzoek

Onderstaand is een samenvatting opgenomen van de interpretatie van de bij de Provincie Zuid-Holland, afdeling Cartografie geraadpleegde luchtfoto's. De kavels op de luchtfoto's zijn voor de beschrijving van de luchtfoto's vanaf de Dubbele Wiericke genummerd van 1 tot en met 8. In bijlage 3 is een overzicht opgenomen met de gehanteerde kavelnummering voor de beschrijving van de luchtfoto's.
