## Vooronderzoek locatie

## De Steupel te Reeuwijk

Projectnummer Milieudienst Midden-Holland: RC1-127-RE/BvR

4 mei 2006

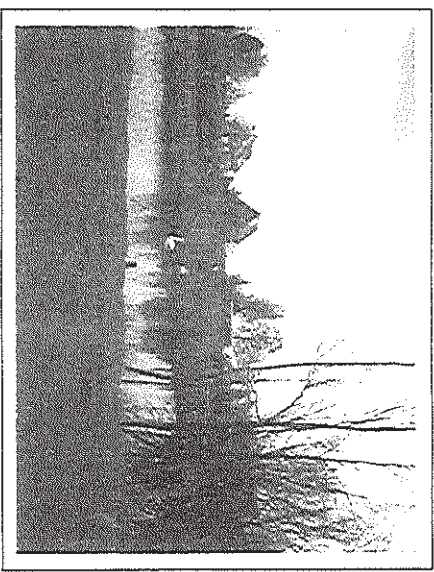
- De locatie wordt m.u.v. de zuidzijde omringd door sloten. Aan de zuidoostzijde is een sloot verbreed. Dit water is de broedplaats voor meerdere watervogels;

Foto 2: Water aan de zuidoostzijde

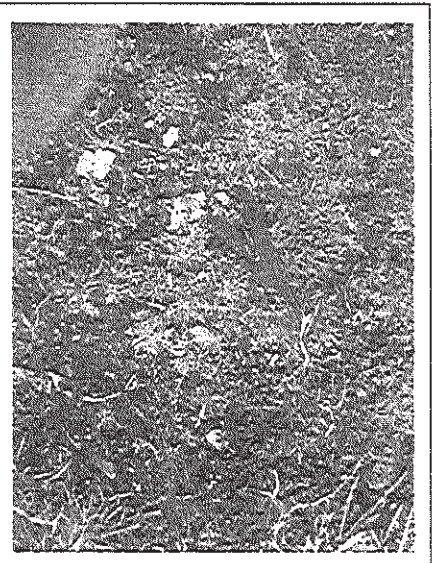
- De sloten bevatten vermoedelijk een rijke biotoop gezien de visactiviteiten van schoolkinderen.
- Aan de oostzijde is een spot met wat afval waargenomen (rubber e.d.) Navraag bij omwonenden (6) heeft geen verdere informatie opgeleverd over mogelijke verbranding van afval of iets dergelijks.

Foto 3: rubber resten aan oppervlak
