PROJECT 4791

**VERKENNEND BODEMONDERZOEK
HOOGEND 13 TE DRIEBRUGGEN**

| <i>Datum rapport</i> | 20 oktober 2014 |

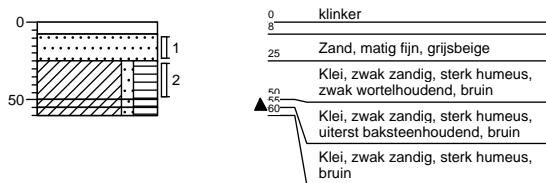
Boring: 105

Ter plaatse van boring 105 is een sterke verhoging aan PAK aangetoond. In boring 102 is een lichte verhoging aan PAK aangetoond en in boring 101 is PAK niet verhoogd aangetoond.

Ter plaatse van de bovengrond van boring 105 is een sterke verhoging aan PAK aangetoond. Voor het overige worden er hooguit lichte verhogingen in grond aangetoond. In het grondwater is barium licht verhoogd aangetoond. Er is mogelijk sprake van een geval van ernstige bodemverontreiniging (meer dan 25 m³ sterk verontreinigde grond).

De sterke verhoging aan PAK geeft aanleiding tot het uitvoeren van aanvullend onderzoek. Middels dit aanvullend onderzoek dienen de omvang, ernst en spoedeisendheid van eventuele sanering van de verontreiniging in kaart te worden gebracht.

Geadviseerd wordt om het aanvullend onderzoek na de sloop van de aanwezige opstallen en verhardingen uit te voeren.
