Halfweg te Reeuwijk-Brug

Milieuhygiënisch vooronderzoek
Verkennd milieukundig bodemonderzoek

Kenmerk : A2962-06/KHA/rap1
Datum : 8 augustus 2022

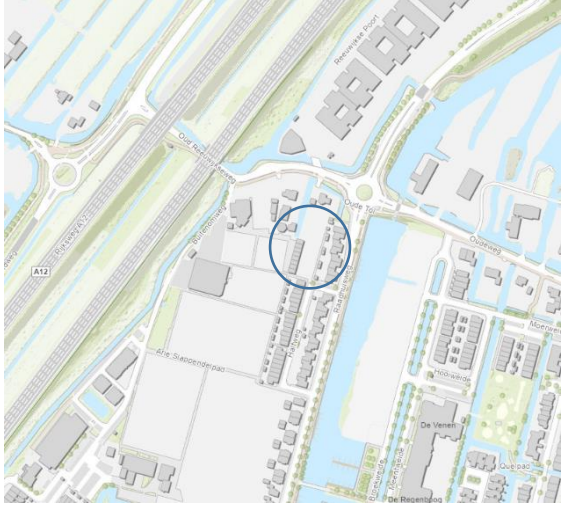
<p>Afbeelding 2: Onderzoekslocatie en belendingen (bron: IDDS Projectenkaart)</p>
Afbakening VO	25 meter buiten kadastrale grenzen	-

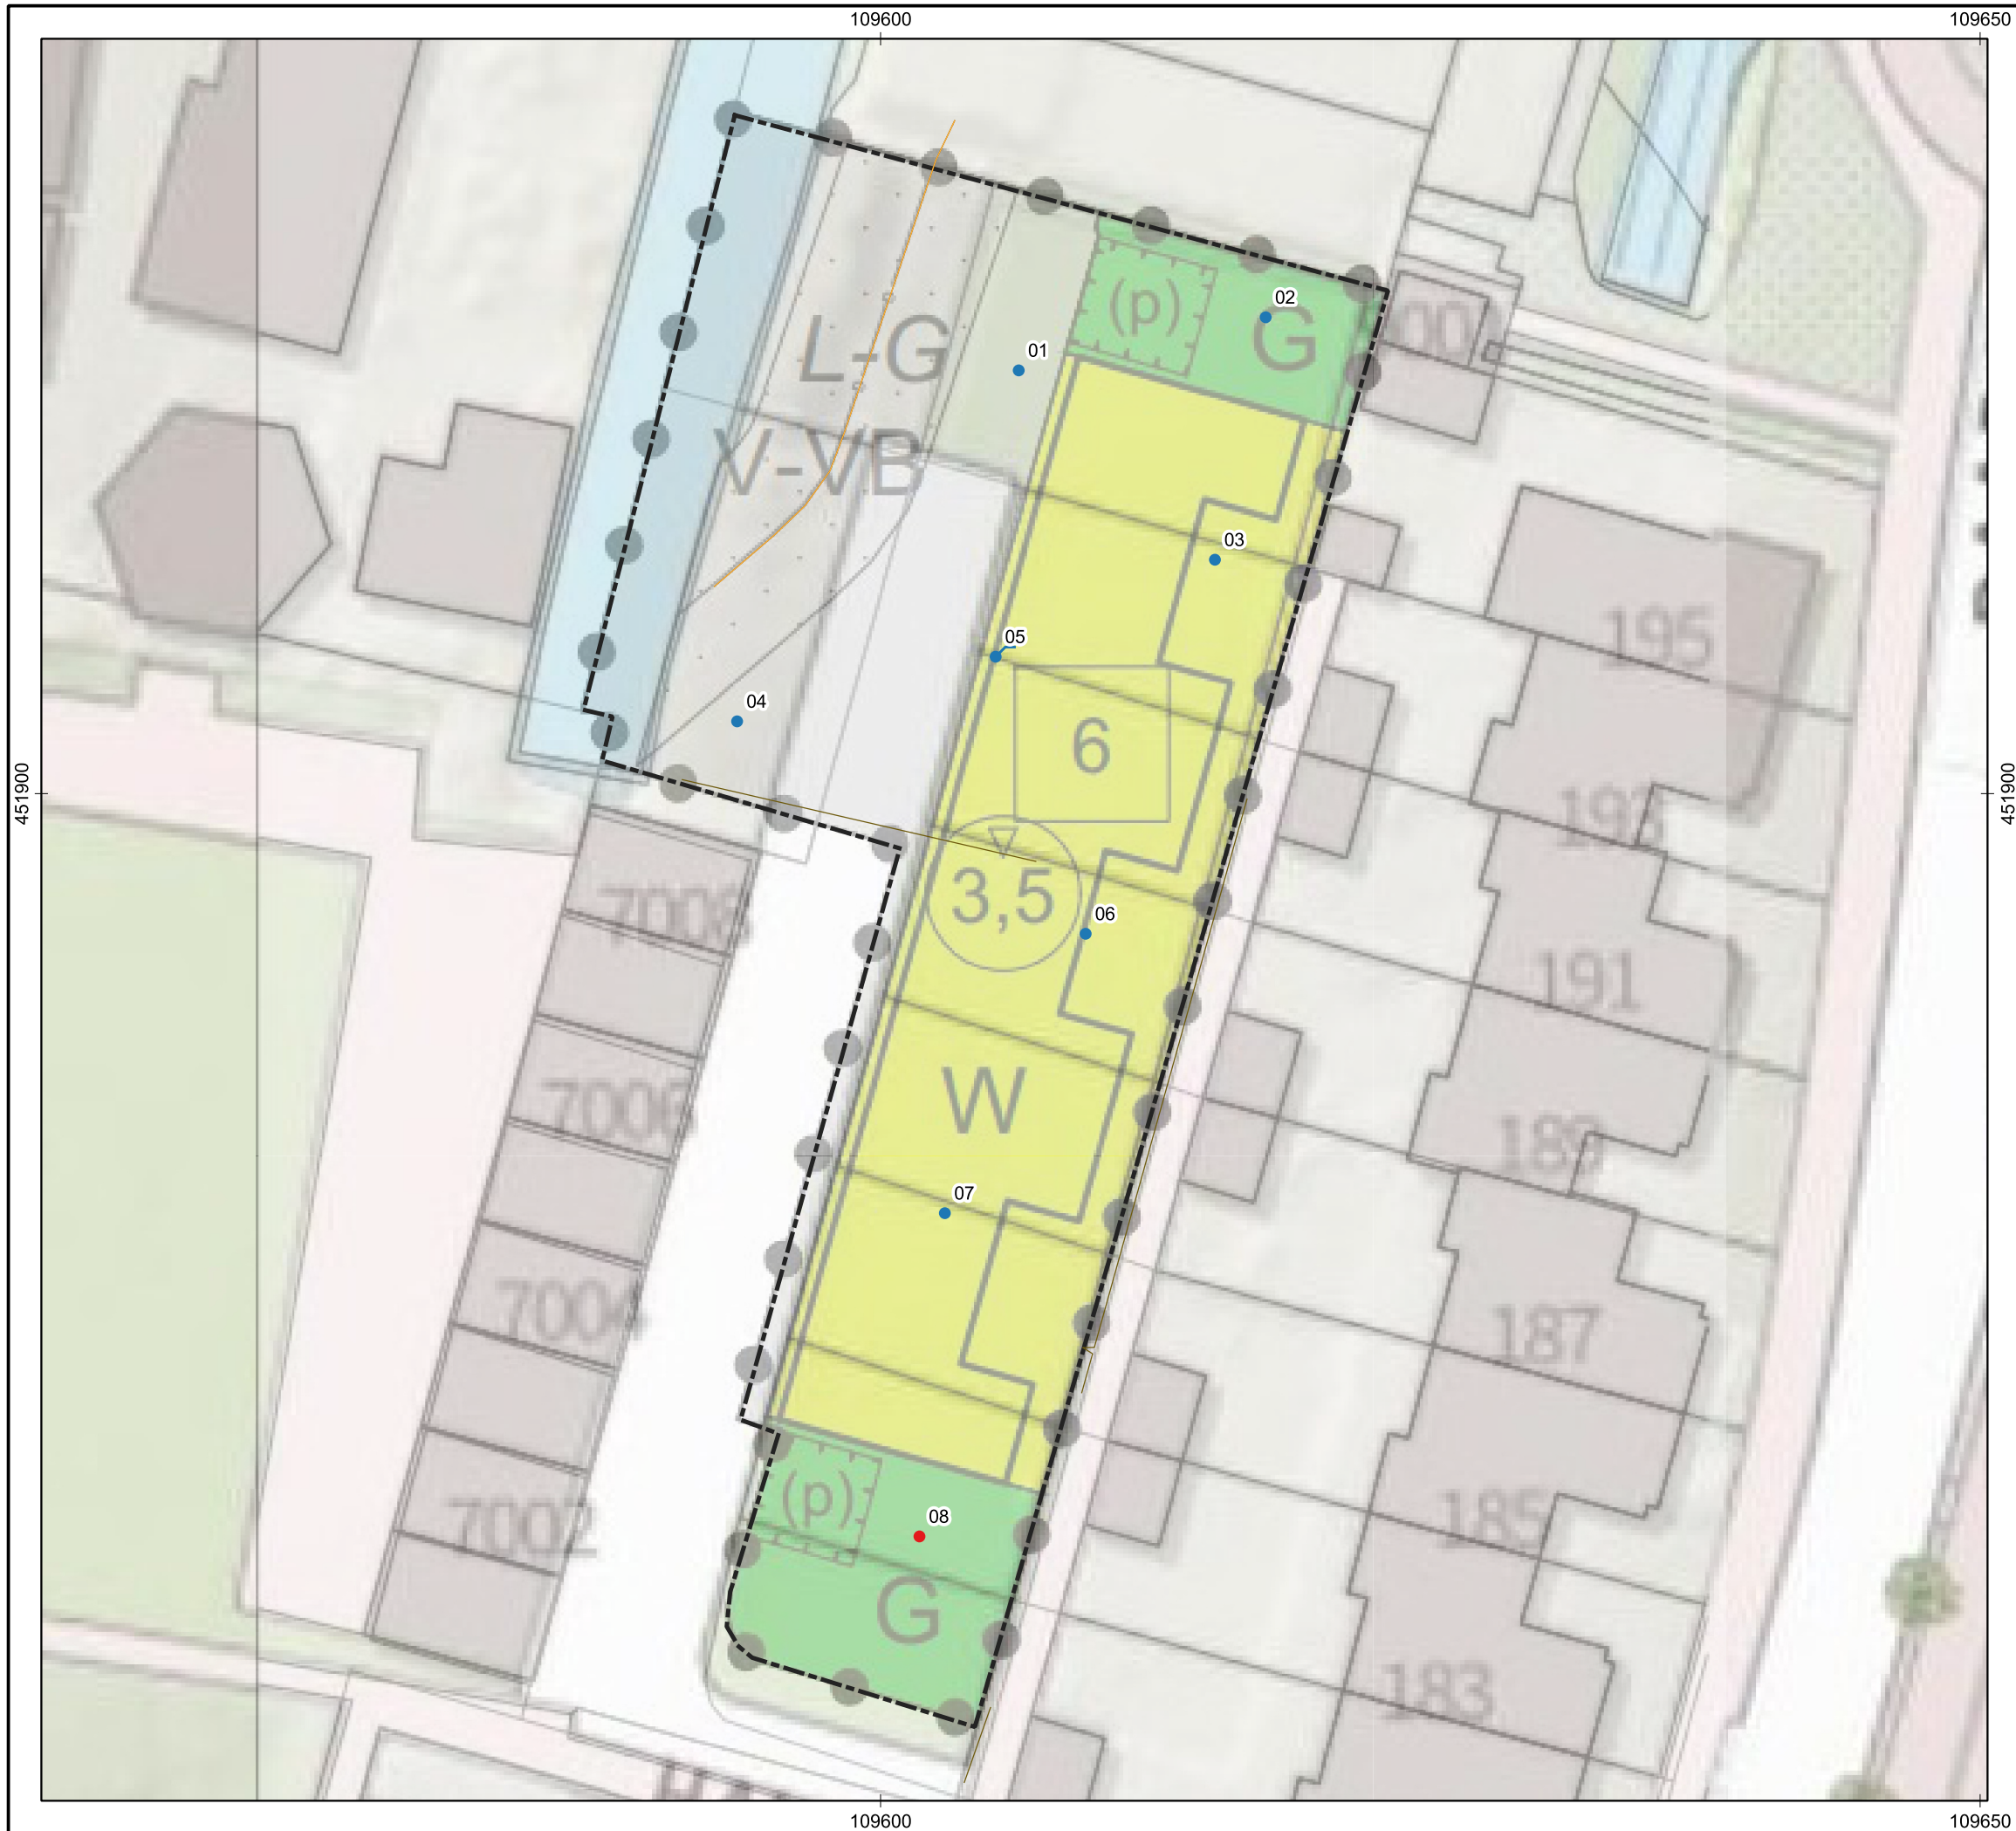
BIJLAGE 1.2
Situatietekening

Een samenvatting van de tijdens het veldonderzoek uitgevoerde werkzaamheden is opgenomen in de navolgende tabel. De posities van de genoemde meetpunten zijn weergegeven op situatietekening 1.2 die in bijlage 1 is opgenomen.
