**Historisch vooronderzoek Schinkeldijk te
Reeuwijk**

kenmerk ODMH: 2018043877

projectnummer 0432300.00
revisie 01
8 maart 2018

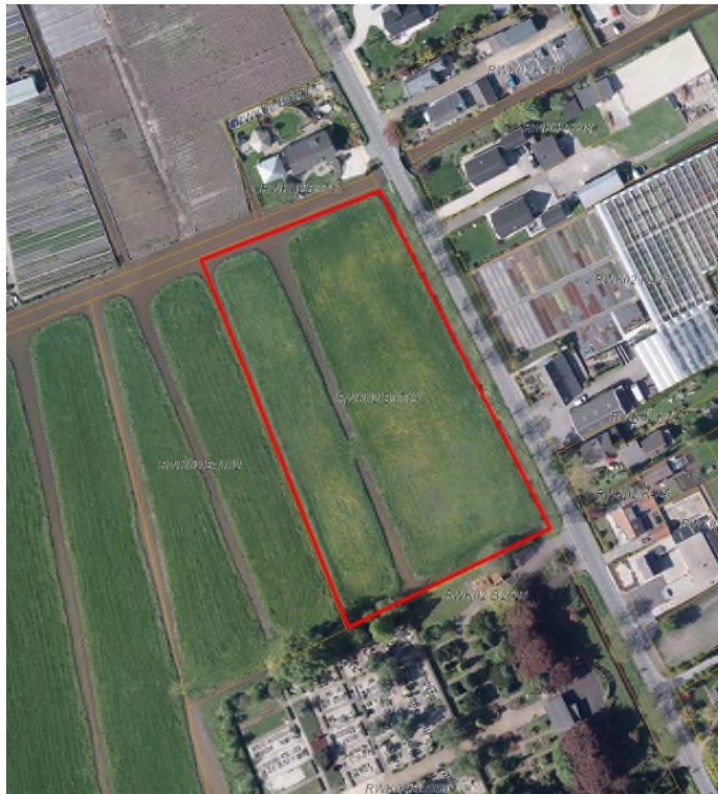
Figuur 2.1: Onderzoekslocatie Schinkeldijk te Reeuwijk (bron: opdrachtgever)

Kadastrale aanduiding	Reeuwijk, B 3719
X, Y coördinaat	X: 108522, Y: 452943
Eigenaar	Mevrouw Annigje Schep
Huidig gebruik	Weiland (agrarisch)
Historisch gebruik	Weiland (agrarisch)
Gebruiker	-
Oppervlakte onderzoekslocatie	9.960 m ²
Verharding	Geen
Toekomstig gebruik	Deels wonen, deels maatschappelijk (parkeerterrein bij begraafplaats)
Overig	-

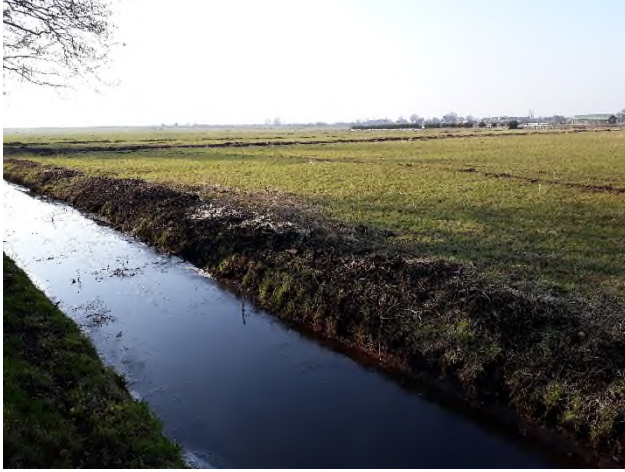
Fotonummer: 1

Uit een terreininspectie van Antea Group in februari 2018 blijkt dat de locatie in gebruik is als weiland. De locatie is niet verhard. Het weiland is erg drassig. De foto's zijn, tezamen met de foto's van de voorgaande jaren die wij van de ODMH hebben ontvangen opgenomen in bijlage 4.
