VERKENNEND BODEMONDERZOEK  
WESTEINDE 81 DRIEBRUGGEN  
APRIL 2020

opdrachtgever	dhr J. Bolk Westeinde 81 3465 JA Driebruggen
Projectnummer	20-2033
versie:	1
datum:	28 april 2020

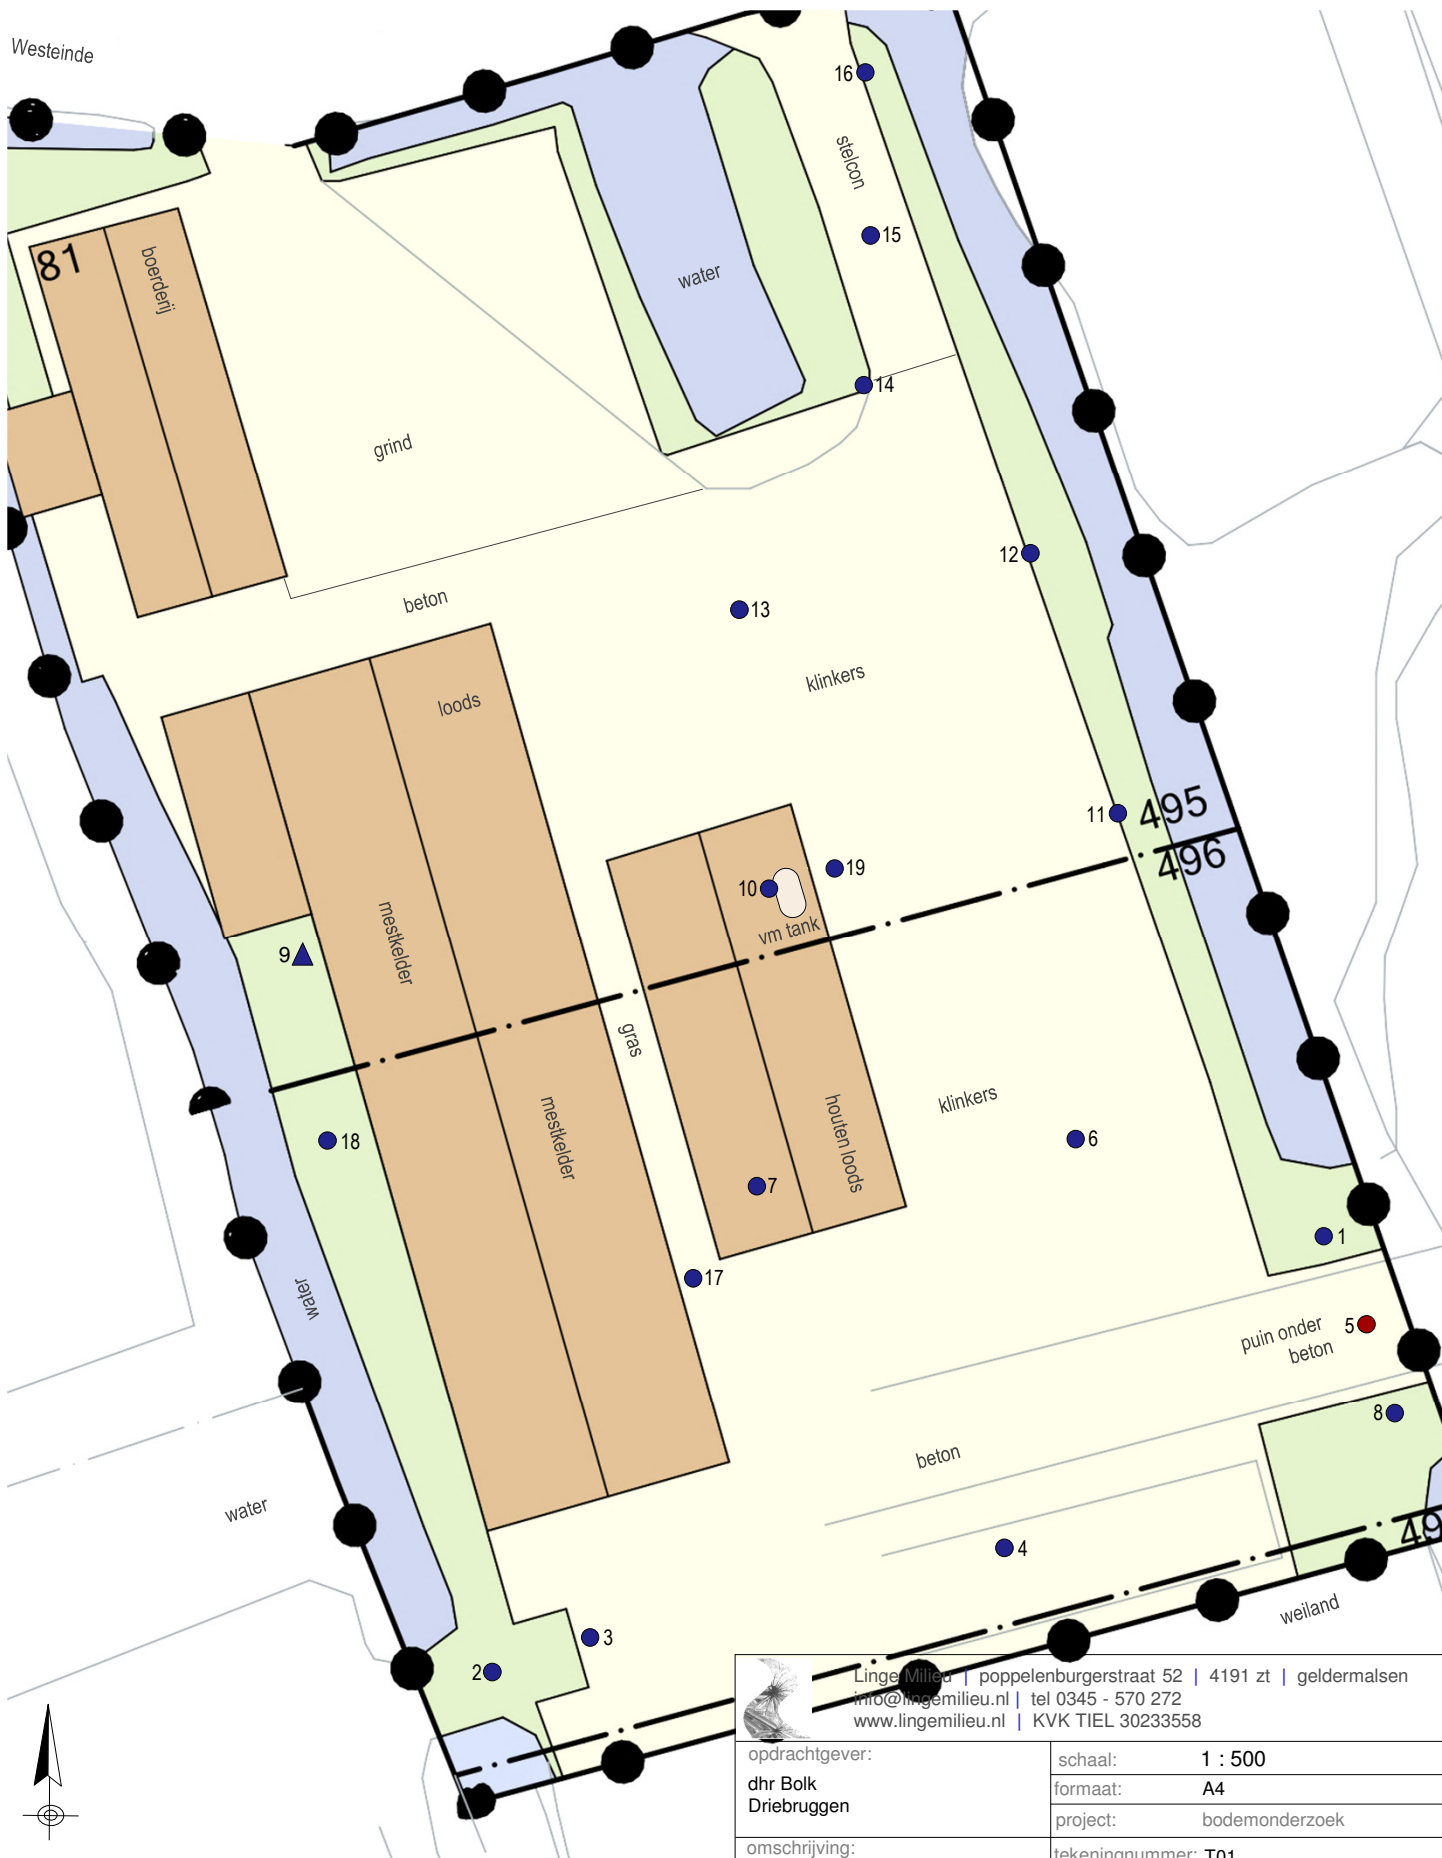
situatieschets Westeinde 81 Driebruggen

- 3 boring met nummer
- ▲ 1 peilbuis

**strook tussen loodsen** Op de loods op het midden van het terrein ligt vermoedelijk asbest-golfplaat. Aan de westkant van de loods ontbreekt een dakgoot en leek bij een inspectie de bodem onverhard. De westkant van de loods is niet meer dan een smalle strook tussen de twee loodsen met een breedte van 2.5 meter. De strook heeft een lengte van 28 meter, de contour is aangegeven in de tekening in bijlage E.
