VERKENNEND BODEMONDERZOEK

WILLEM DE ZWIJGERSTRAAT 12-16

TE BODEGRAVEN

Rapportage verkennend bodemonderzoek

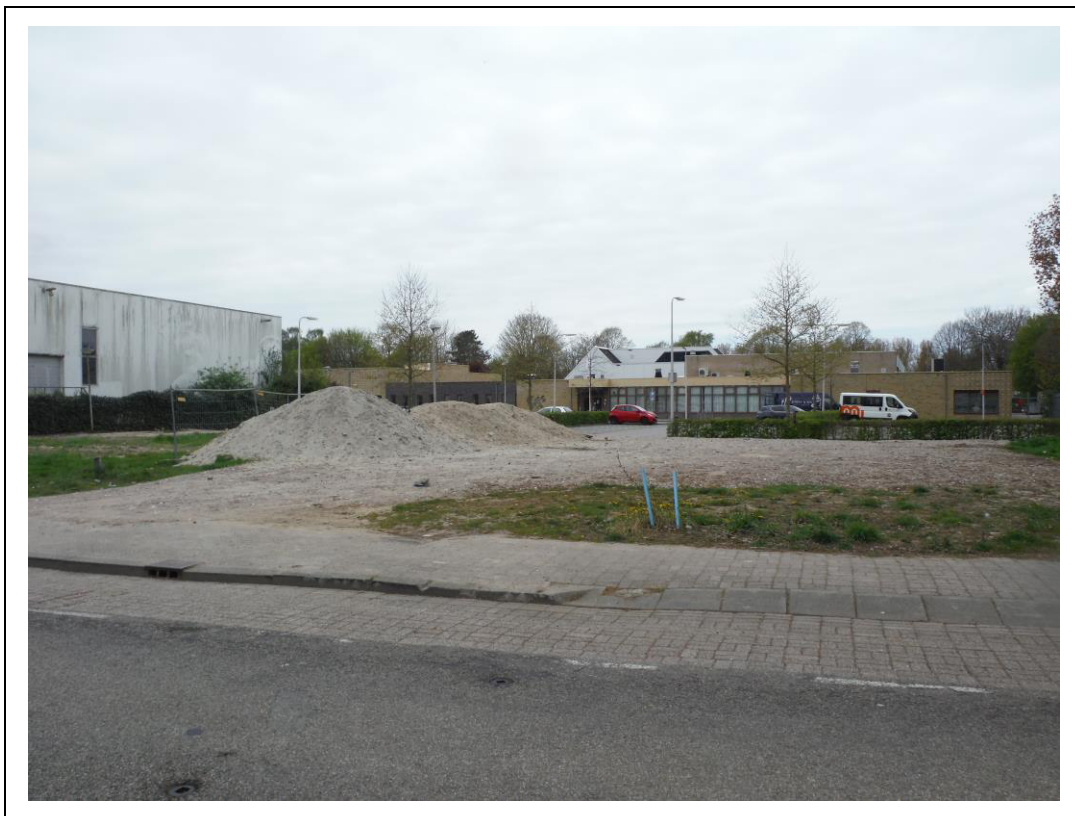
Bijlage 2b Foto onderzoekslocatie

Op dit moment betreft de onderzoekslocatie een (grotendeels) braakliggend terrein. Op het oostelijk deel van de onderzoekslocatie is het terrein verhard met puin. De herkomstlocatie van het puin is onbekend. In het midden van de onderzoekslocatie bevindt zich verder een zanddepot. In bijlage 2a is de huidige situatie op een locatieschets weergegeven. Bijlage 2b bevat een foto van de onderzoekslocatie.

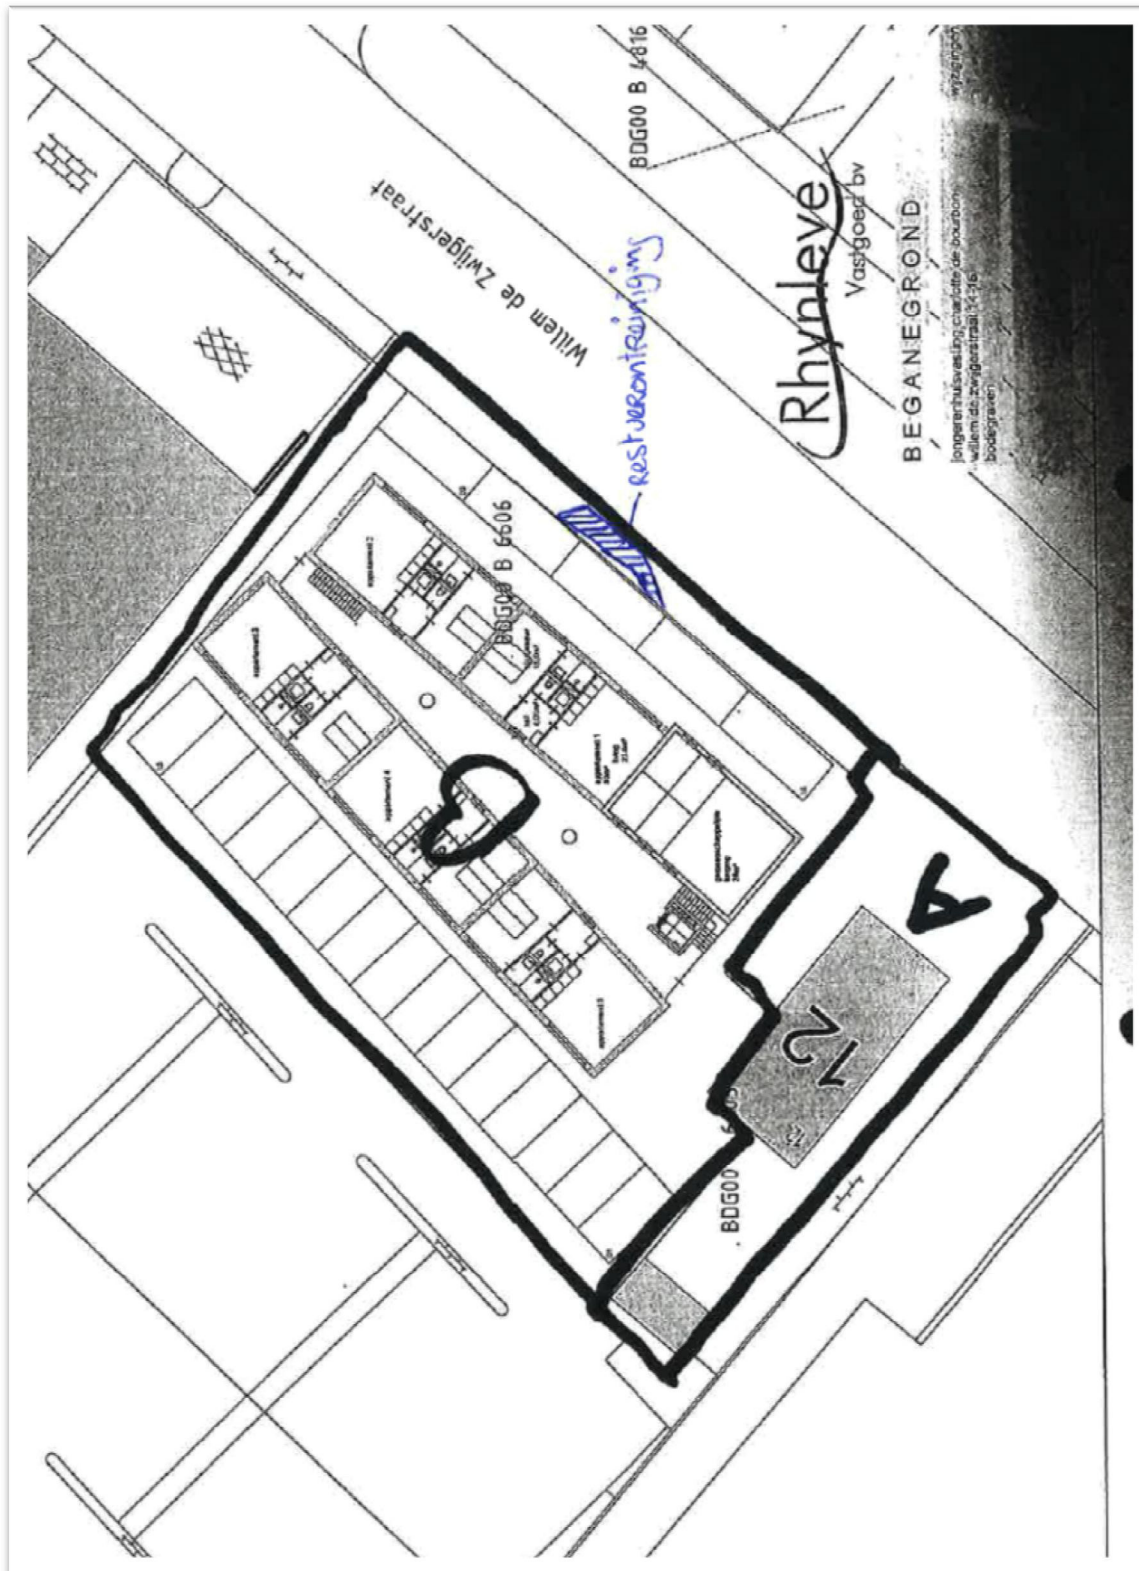
Bijlage 1. Situering restverontreiniging.

De situering van de restverontreiniging is bekend en wanneer men ter plaatse (van de geprojecteerde parkeerplaatsen aan de Willem de Zwijgerstraat zijde) niet gaat graven dan hoeft er ook geen rekening met verontreinigingen gehouden te worden. Omdat de locatie niet geheel onverdacht is, moet eventuele vrijkomende grond worden gekeurd alvorens deze elders mag worden hergebruikt. Kortom grondverzet op basis van de bodemkwaliteitskaart is niet mogelijk.
