VERKENNEND ONDERZOEK ASBEST IN  
BODEM

WILLEM DE ZWIJGERSTRAAT 12-16

TE BODEGRAVEN

<b>Opdrachtgever</b>	Buro SRO 't Goylaan 11 3525 AA Utrecht
<b>Rapportnummer</b>	3804.002
<b>Versienummer</b>	D1
<b>Status</b>	Eindrapportage
<b>Datum</b>	16 februari 2018
<b>Vestiging</b>	Zuid-Holland Max Euwelaan 21-29 3062 MA Rotterdam 010 - 7640828 rotterdam@econsultancy.nl
<b>Opsteller</b>	ing. E.M.Hoogstraten
<b>Paraaf</b>	 
<b>Kwaliteitscontrole</b>	ir. F.F.J.M. Top
<b>Paraaf</b>

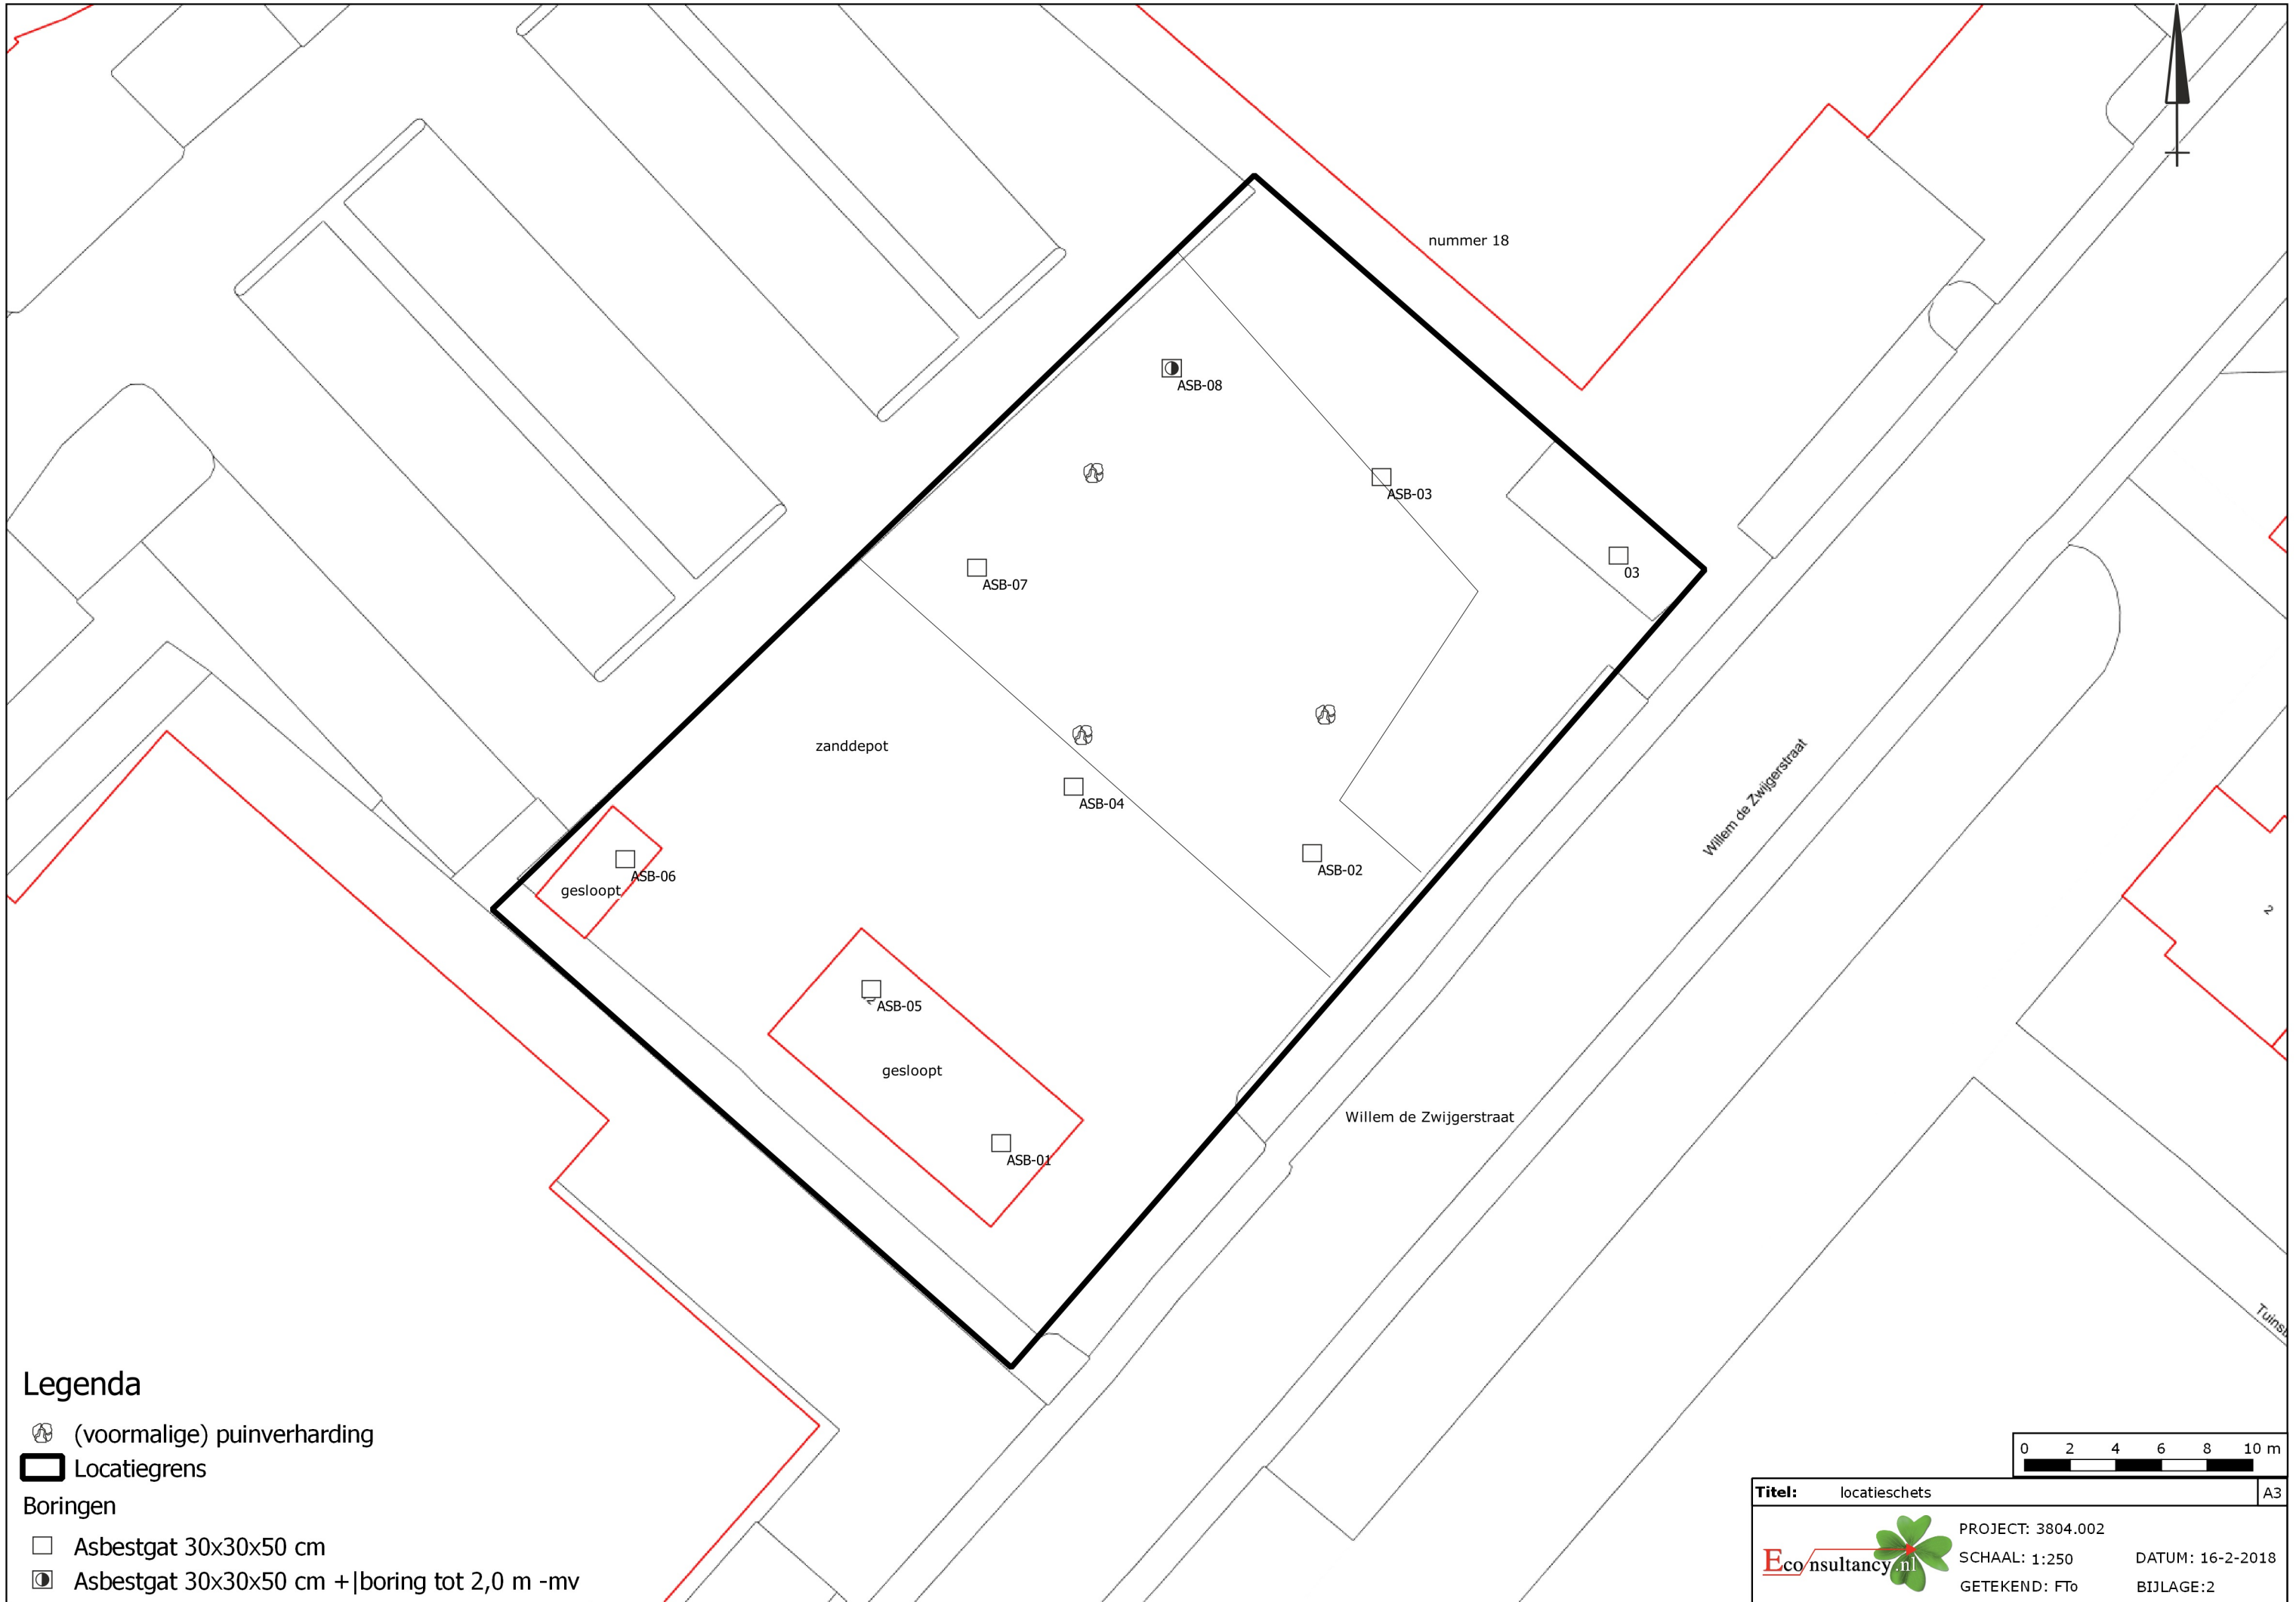
<b>Titel:</b> locatieschets	A3
PROJECT: 3804.002	DATUM: 16-2-2018
SCHAAL: 1:250	BIJLAGE: 2
GETEKEND: FT

Op dit moment betreft de onderzoekslocatie een (grotendeels) braakliggend terrein. Op het oostelijk deel van de onderzoekslocatie is het terrein verhard met puin. De herkomstlocatie van het puin is onbekend. In het midden van de onderzoekslocatie bevond zich tijdens het eerdere verkennend bodemonderzoek nog een zanddepot; deze is inmiddels verwijderd.

In bijlage 2 is de huidige situatie op een locatieschets weergegeven.
