VERKENNEND BODEMONDERZOEK

ELZENBROEK 4

TE REEUWIJK

Rapportage verkennend bodemonderzoek

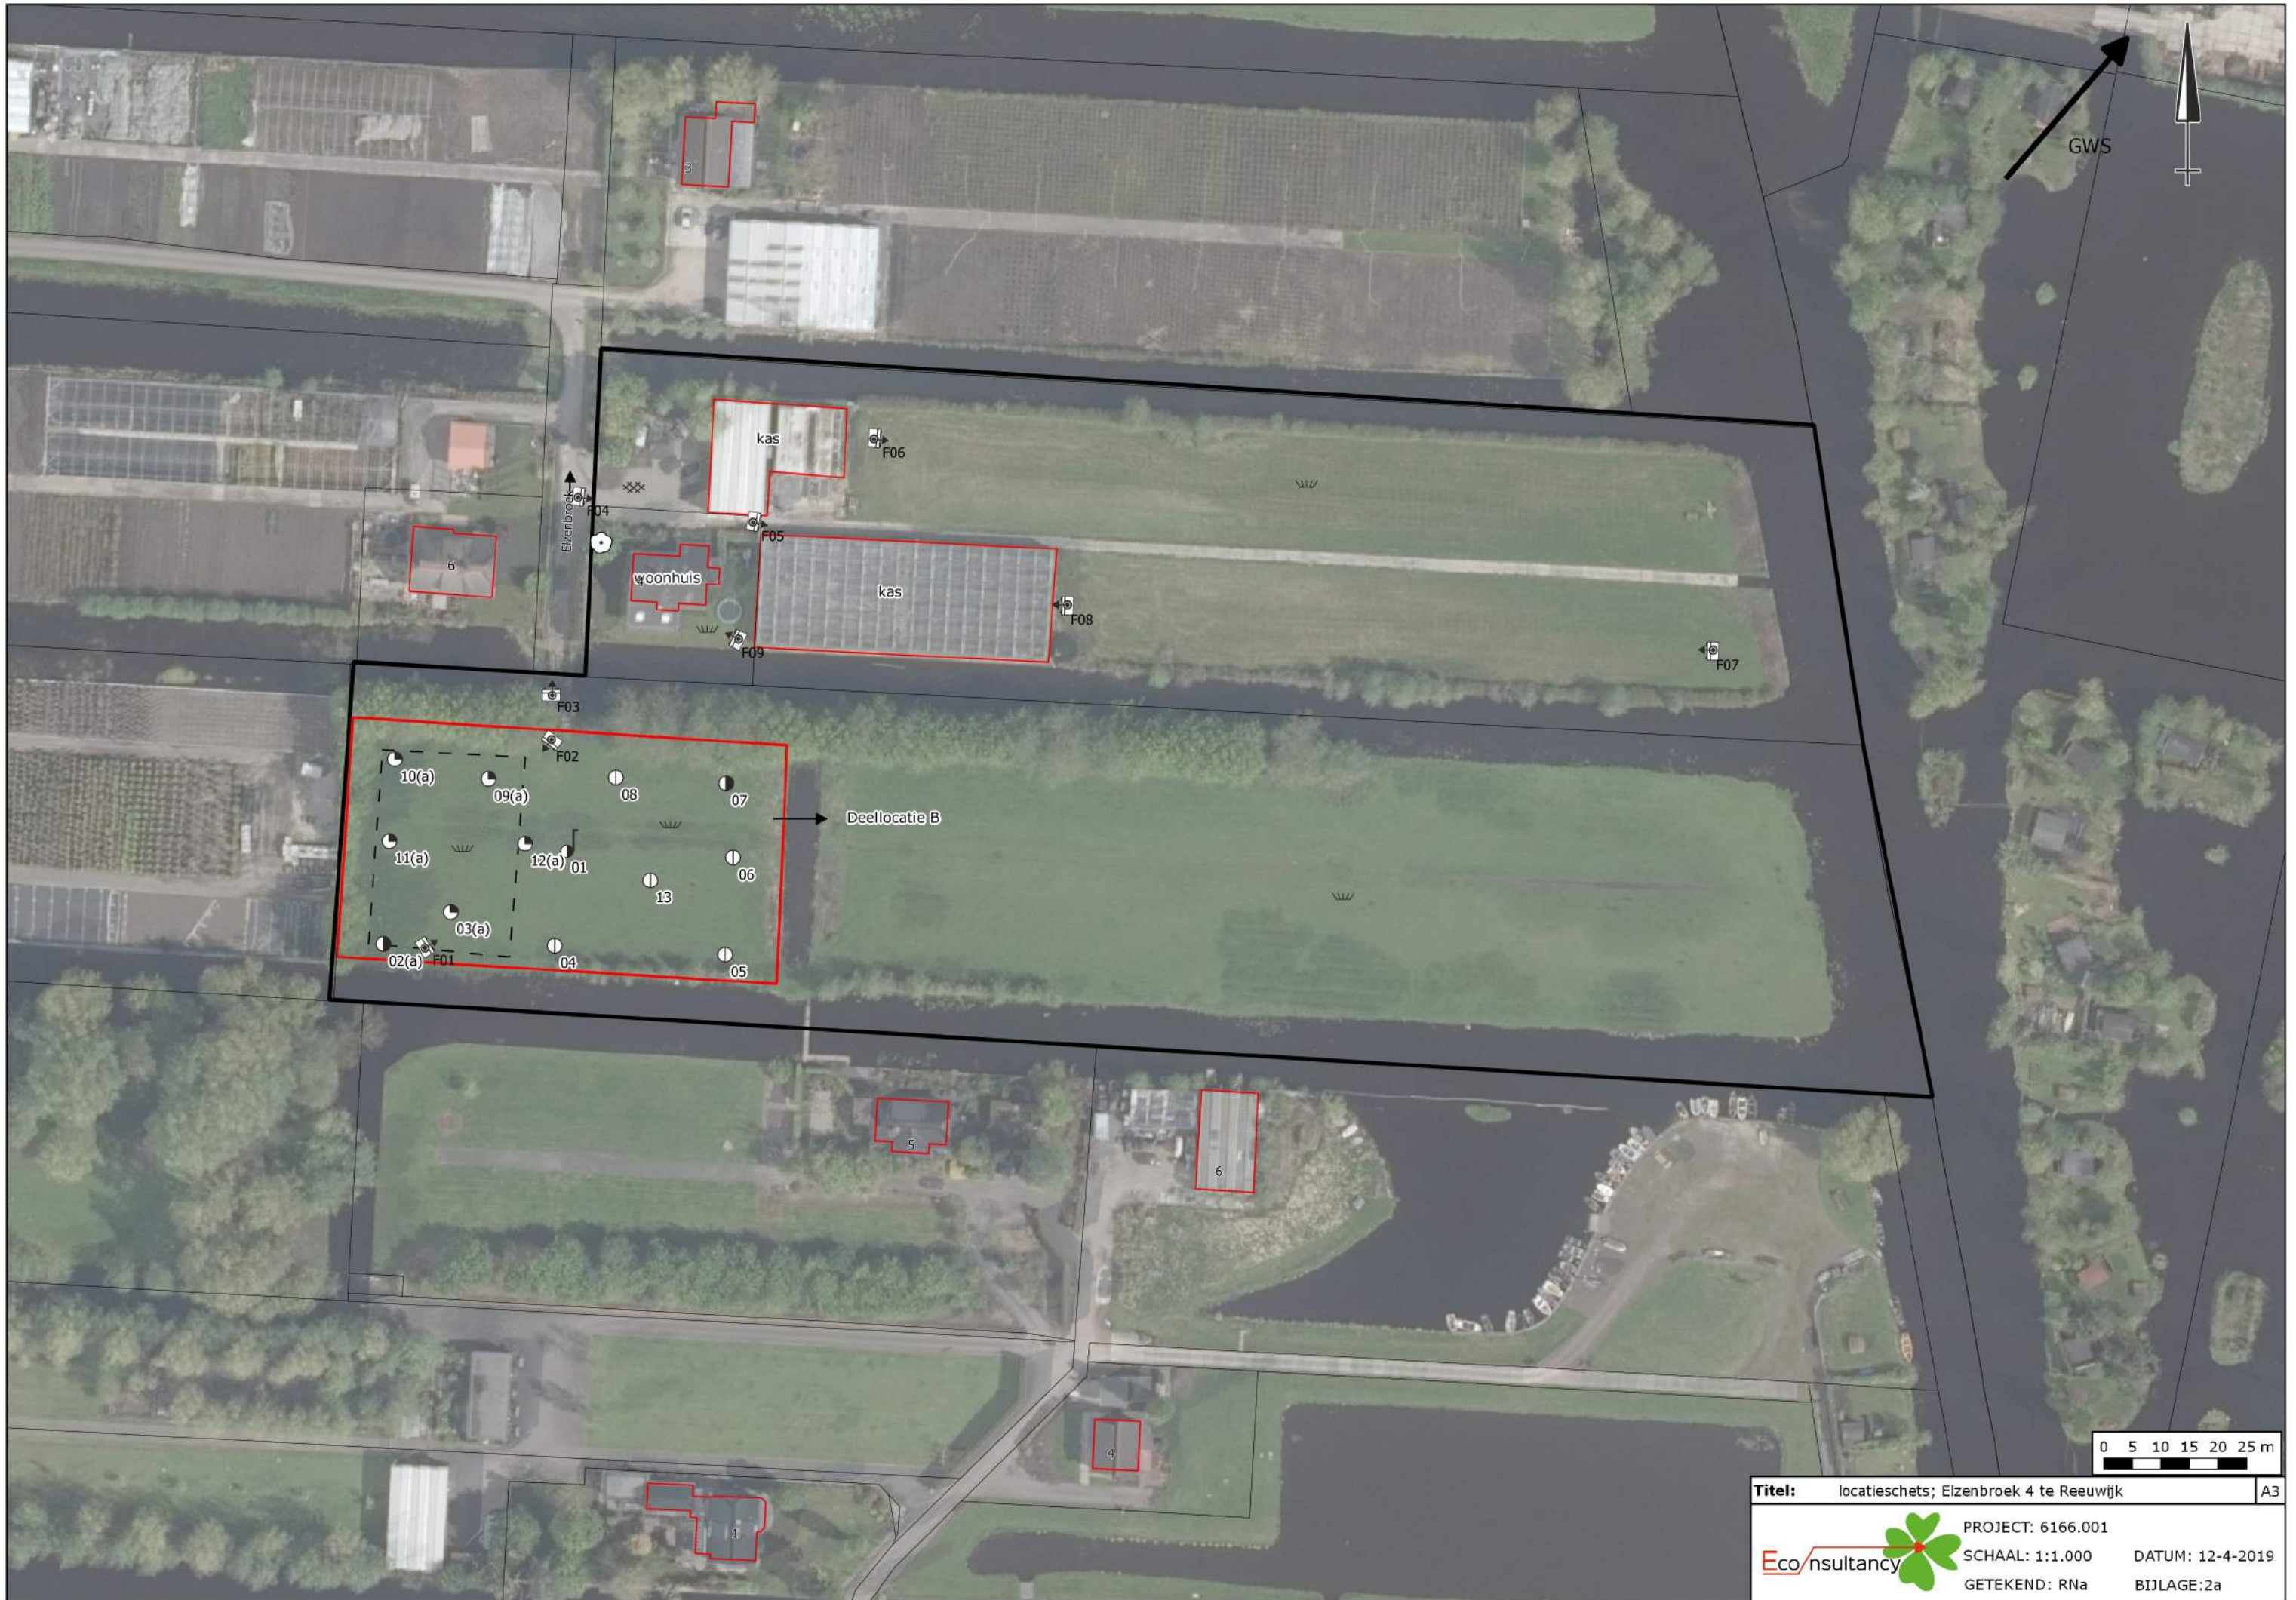
In bijlage 2a is de huidige situatie op een locatieschets weergegeven. Bijlage 2b bevat enkele foto's van de onderzoekslocatie.
