HISTORISCH BODEMONDERZOEK

SCHINKELDIJK 14

TE REEUWIJK

# Rapportage historisch bodemonderzoek

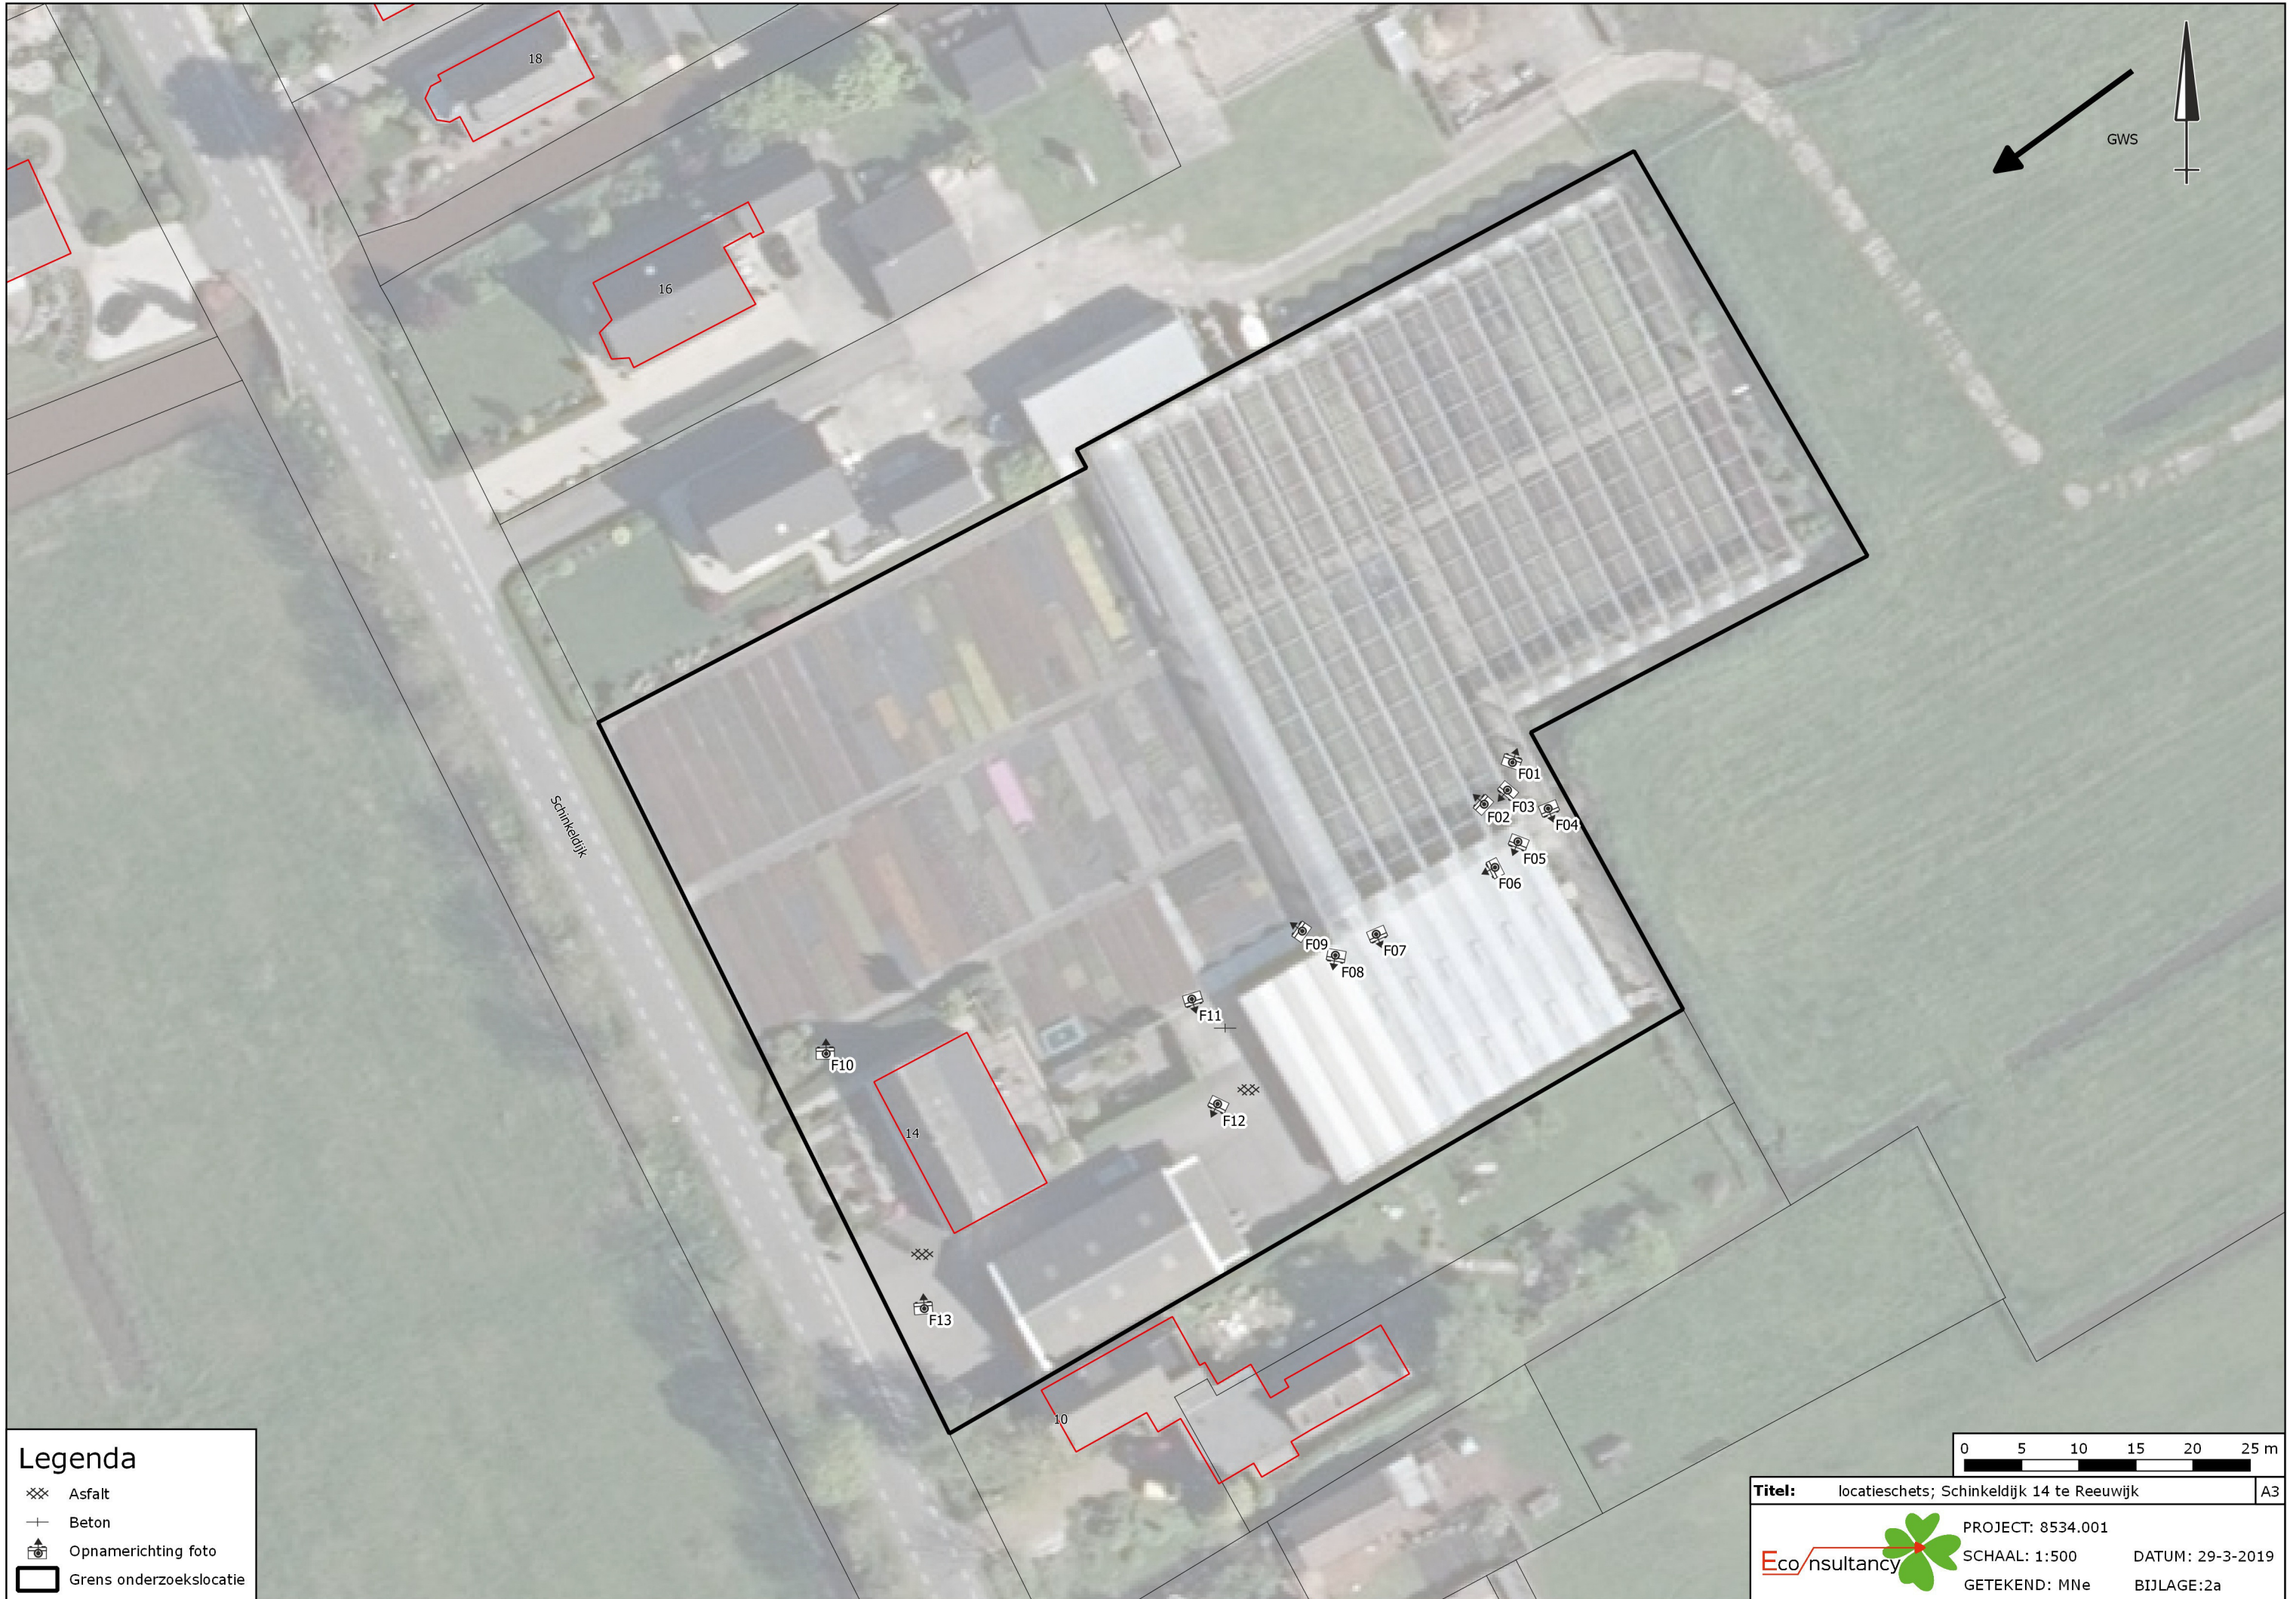
<b>Titel:</b> locatieschets; Schinkeldijk 14 te Reeuwijk	A3
PROJECT: 8534.001	DATUM: 29-3-2019
SCHAAL: 1:500	BIJLAGE: 2a
GETEKEND: MNe

De onderzoekslocatie betreft een sierteeltbedrijf met kassen, een bedrijfswoning met siertuin en een loods. Op de onderzoekslocatie zijn diverse verharding aanwezig met asfalt, beton en lavastenen. De eigenaar van de onderzoekslocatie gaf aan dat direct onder deze verhardingen de originele bodem aanwezig is.

In bijlage 2a is de huidige situatie op een locatieschets weergegeven. Bijlage 2b bevat enkele foto's van de onderzoekslocatie.
