**Verkendend bodemonderzoek**

**Elzenbroek tussen 1 en 3  
te Reeuwijk**

Projectcode: 18291GER  
Kenmerk: U18-0881  
Datum: 21 november 2018  
Opdrachtgever: Stichting Belangenbehartiging Greenport Boskoop

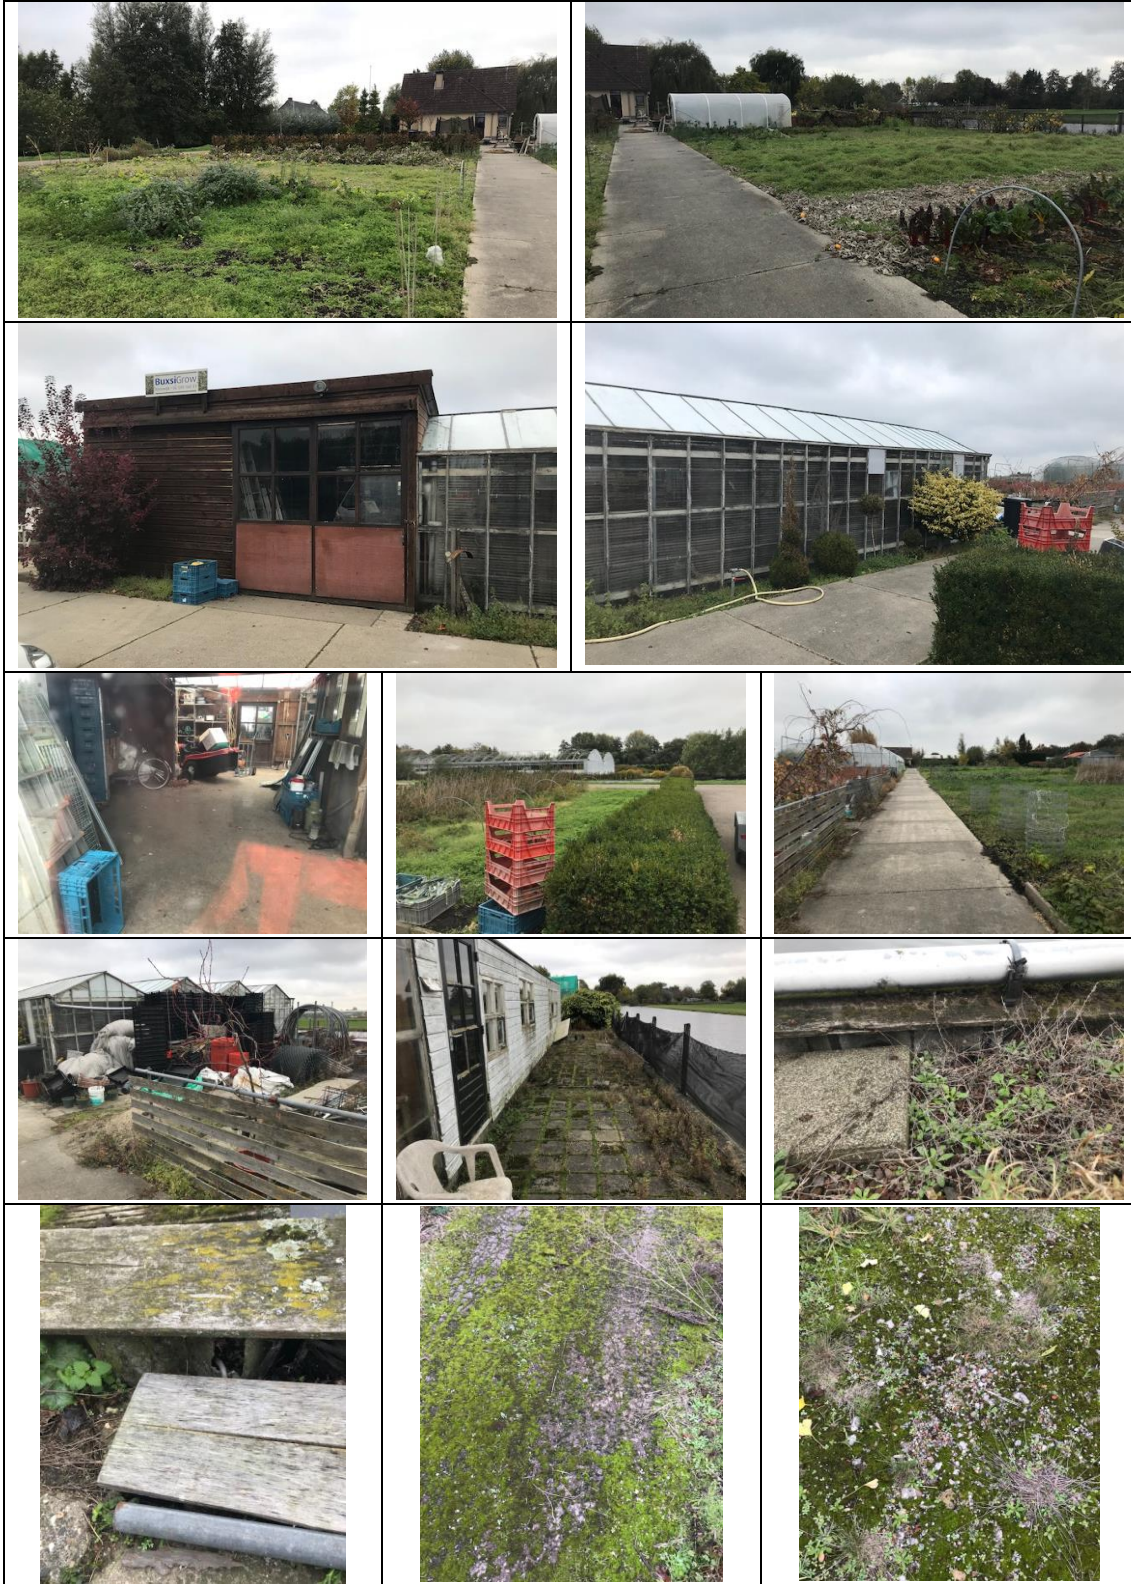
## Foto's

Tijdens de locatieinspectie op 29 oktober 2018 is gesproken met de huidige gebruiker van de locatie. Uit de locatieinspectie blijkt onder andere dat er een bedrijfsgebouw/kas aanwezig is. Hierin heeft in het verleden een bestrijdingsmiddelenkast gestaan. Het dak bestaat gedeeltelijk uit mogelijk asbesthoudende golfplaten en verder uit glas. Het gebouw wordt nu gebruikt voor hobby/opslag. Verder zijn op het terrein tunnelkasten (koepelkasten) aanwezig en is het gebruik kwekerij. Het pad op de locatie bestaat uit stelconplaten.

Uit de terreininspectie blijkt verder dat er geen bodembedreigende activiteiten zijn waargenomen en zijn geen verzakkingen, ophogingen, verdachte plekken, verkleuringen en brandplekken aangetroffen. Op het maaiveld of aan de overige opstallen zijn (verder) geen asbestverdachte materialen waargenomen.
