**Historisch vooronderzoek**

**Kaagjesland 60  
te Reeuwijk**

Projectcode: 16171INR  
Kenmerk: U16-0858  
Datum: 27 mei 2016  
Opdrachtgever: Restaurant Kaagjesland

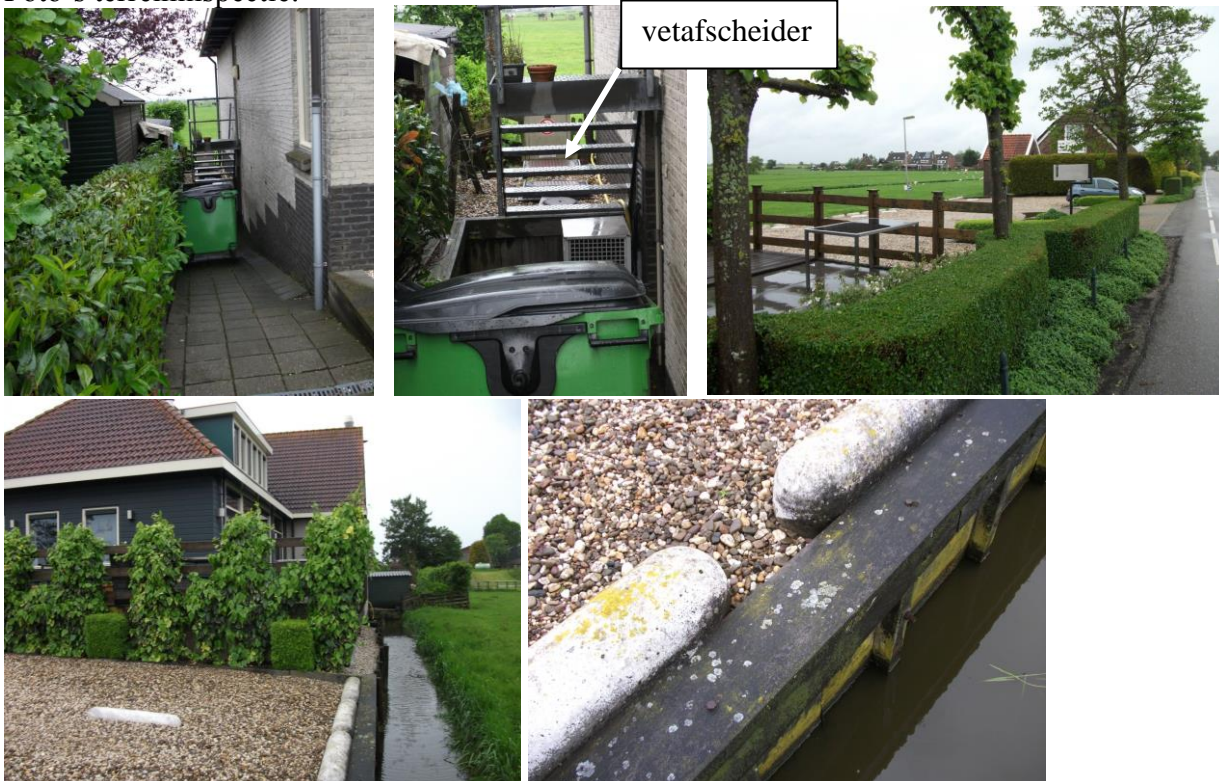
Foto's terreininspectie:

Op het westelijke deel van de locatie is een restaurant aanwezig met rondom terras (hout) en tuin. Ten oosten is een parkeerterrein gelegen. Volgens informatie van de eigenaren is in het verleden de toenmalige bebouwing (woning en werkplaats fietsenspecialist Achterberg) gesloopt en is het puin, inclusief een slakkenverharding verwijderd/afgevoerd. Ter plaatse van de voormalige bebouwing is een zandlaag aangebracht in een laag van 10 à 15 cm dikte.

De huidige parkeerplaats bestond uit grasland; hier is worteldoek aangebracht, is puingranulaat/repac aangebracht waarop duomix (stabilisatielaag) en grind aangebracht is.

Ten westen van de bebouwing is naast de huidige kelder een vetvangput aanwezig. Deze wordt vier keer per jaar geleegd. De beschoeiingen ten noorden van de locatie zijn van hout.

Bij het terreinbezoek is gebleken dat aan de opstallen of op maaiveld geen asbestverdacht materiaal aanwezig is.

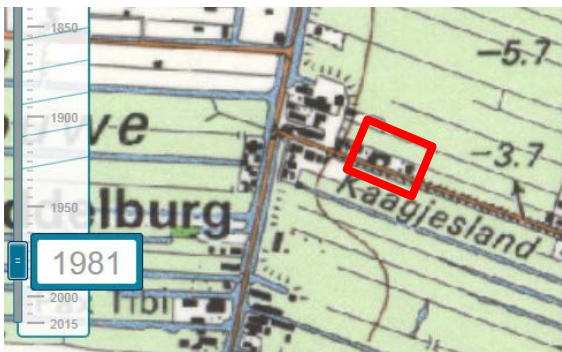
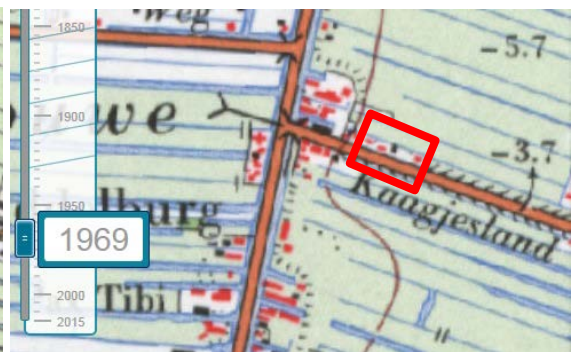
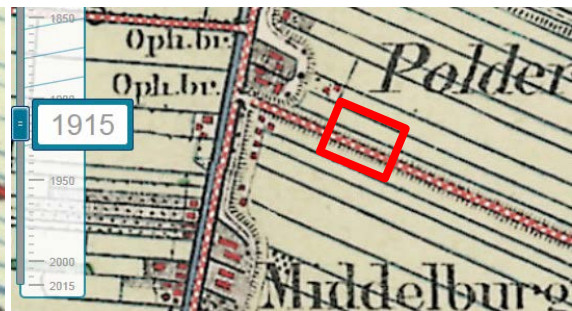
kadaster  
**Tijdreis**  
over 200 jaar topografie

- Tot tenminste 1950 is de locatie onbebouwd en in gebruik als weiland met sloten. De huidige weg dateert van voor 1875; de tijd dat de polder nog deels uit water en eilandjes bestond.
- Op de kaart van 1969 zijn twee kleinere gebouwen aangegeven.
- Op de kaart van 1981 is deze bebouwing vermoedelijk uitgebreid.
- De huidige bebouwing is aangegeven op de kaarten van 1989-2015.
