**PROJECT 14288**

**HISTORISCH ONDERZOEK  
OUKOOPSEDIJK 10 TE REEUWIJK**

*Titel* Historisch onderzoek  
Oukoopsedijk 10 te Reeuwijk

*Datum rapport* 12 mei 2016

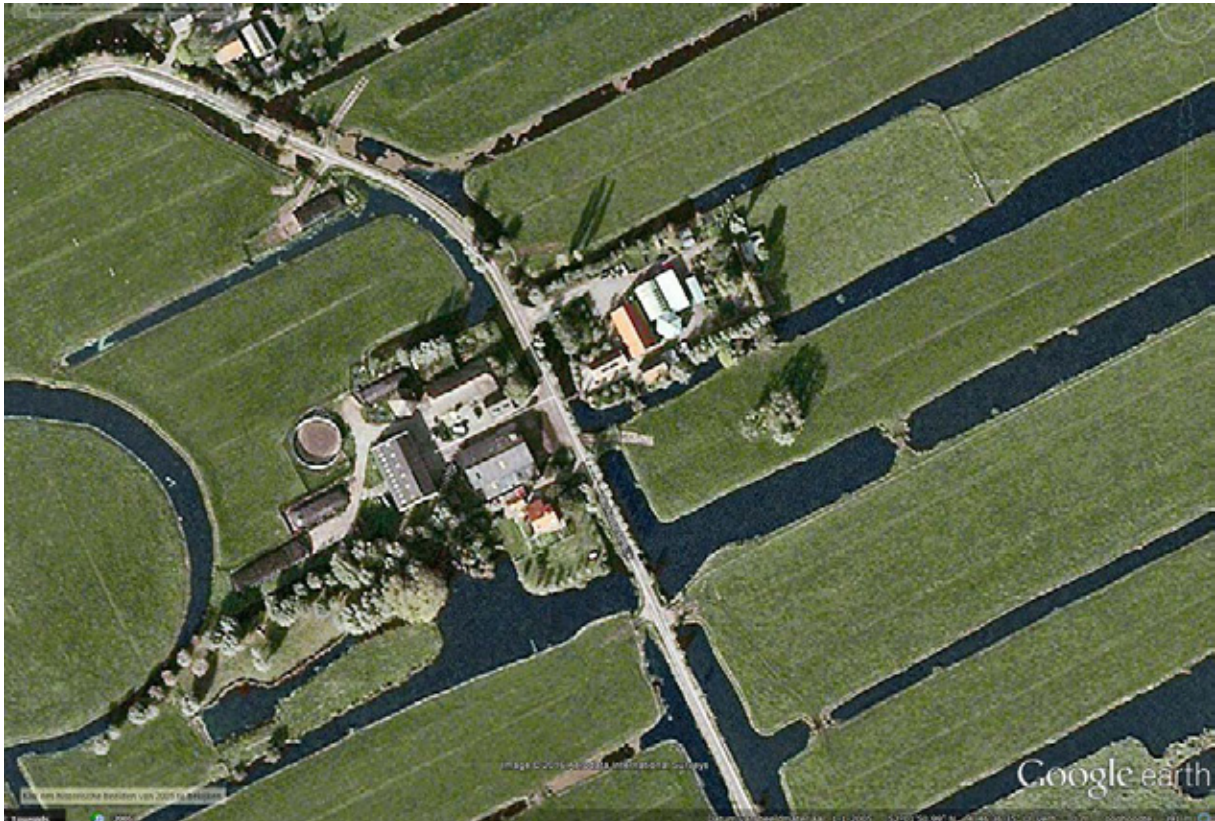
Op de luchtfoto afkomstig van google earth uit 2005 zijn de ronde silo en de nieuwe stal te zien. Tevens is een verhard pad zichtbaar.

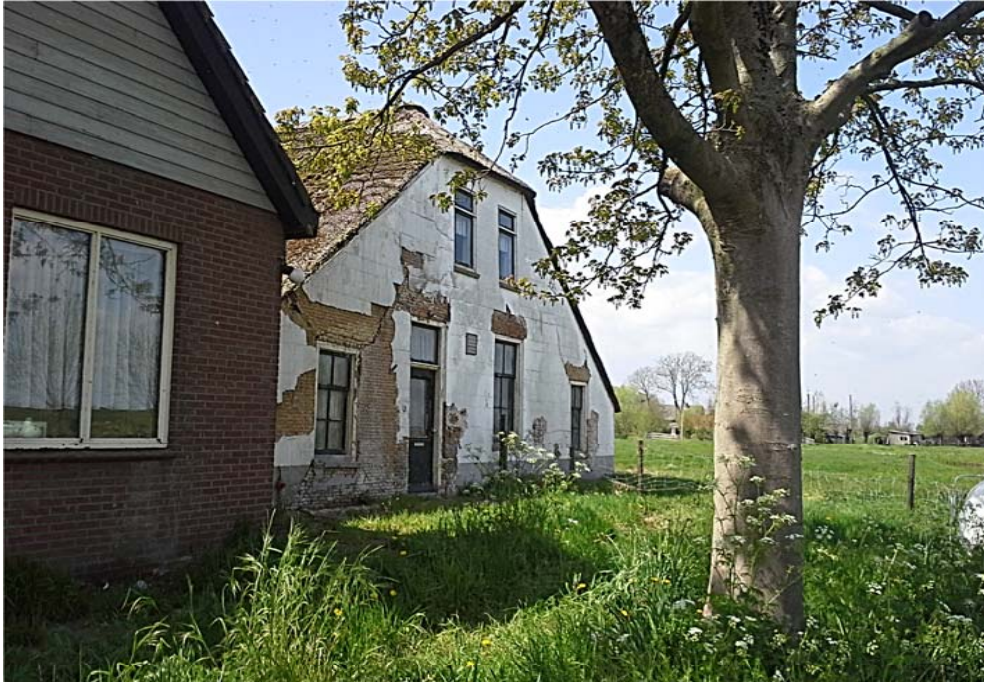
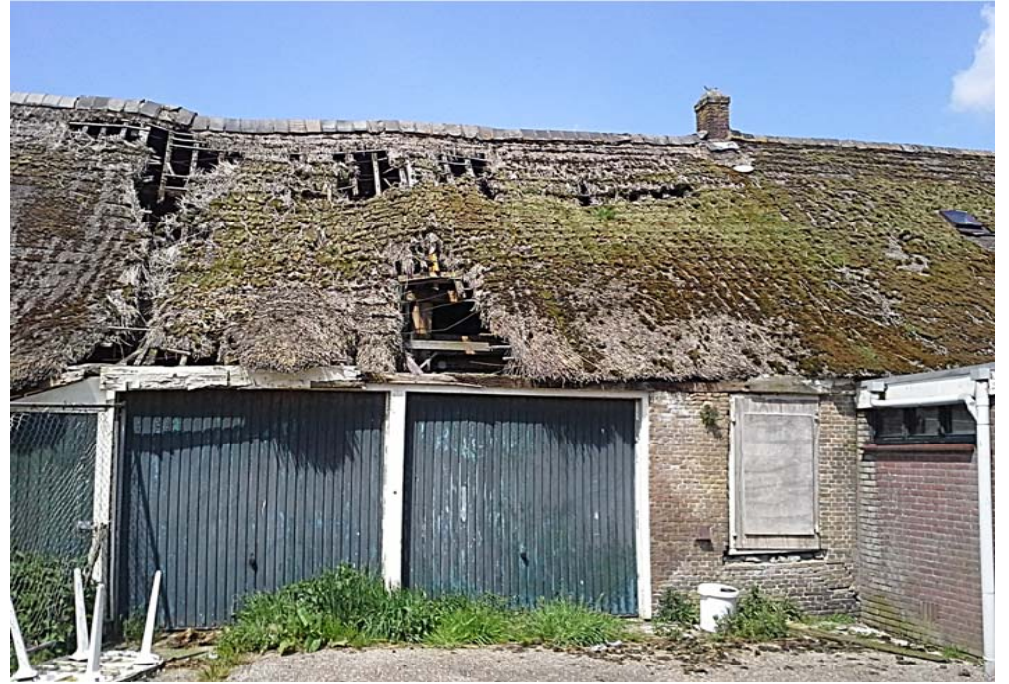
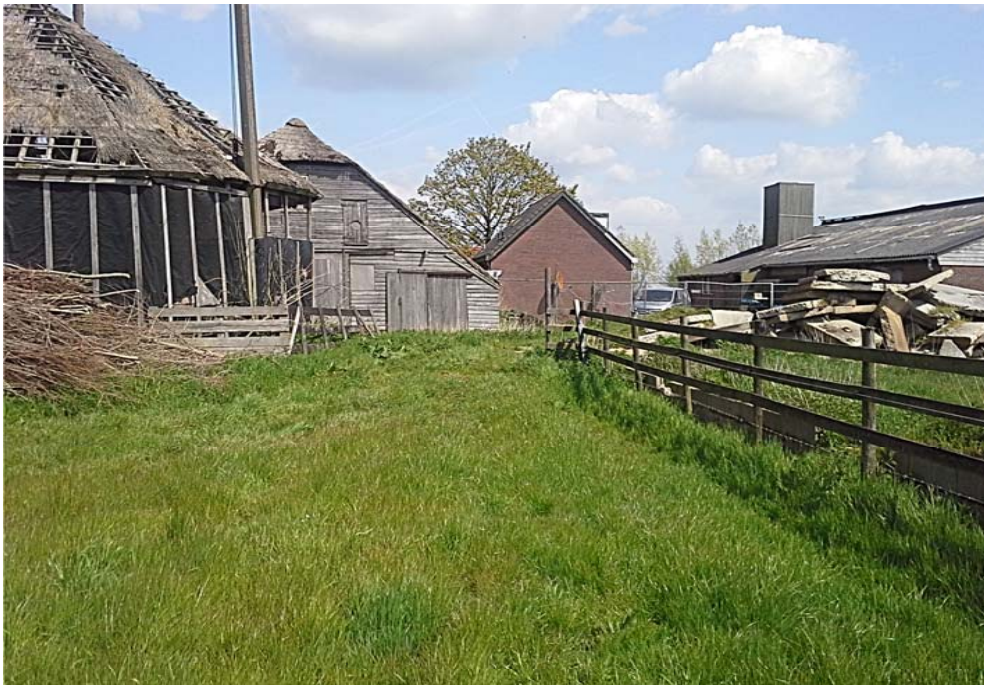
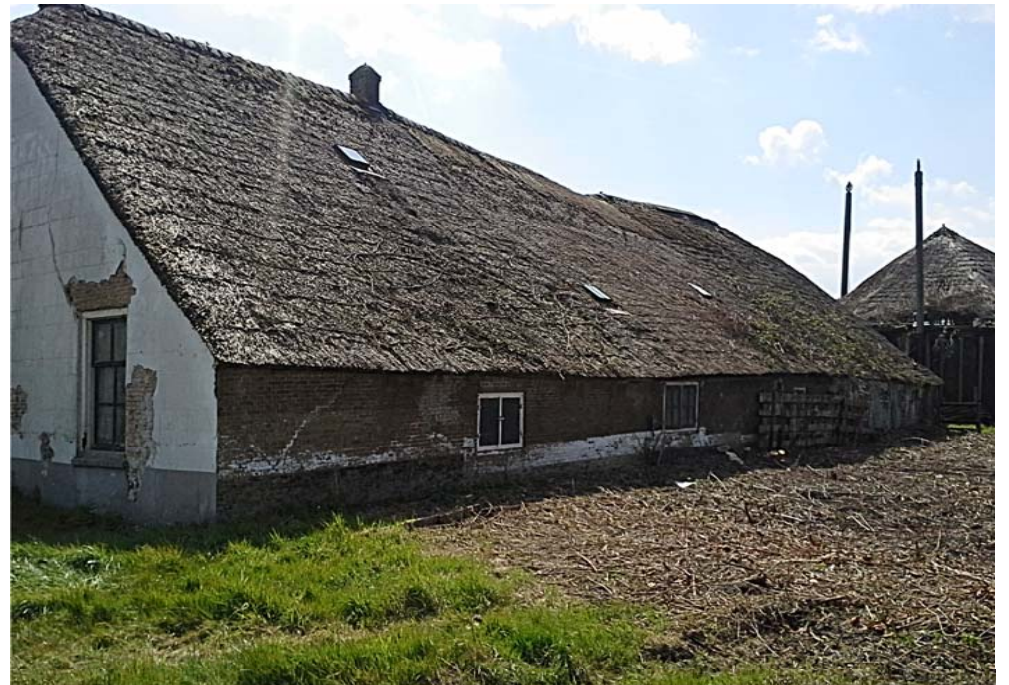
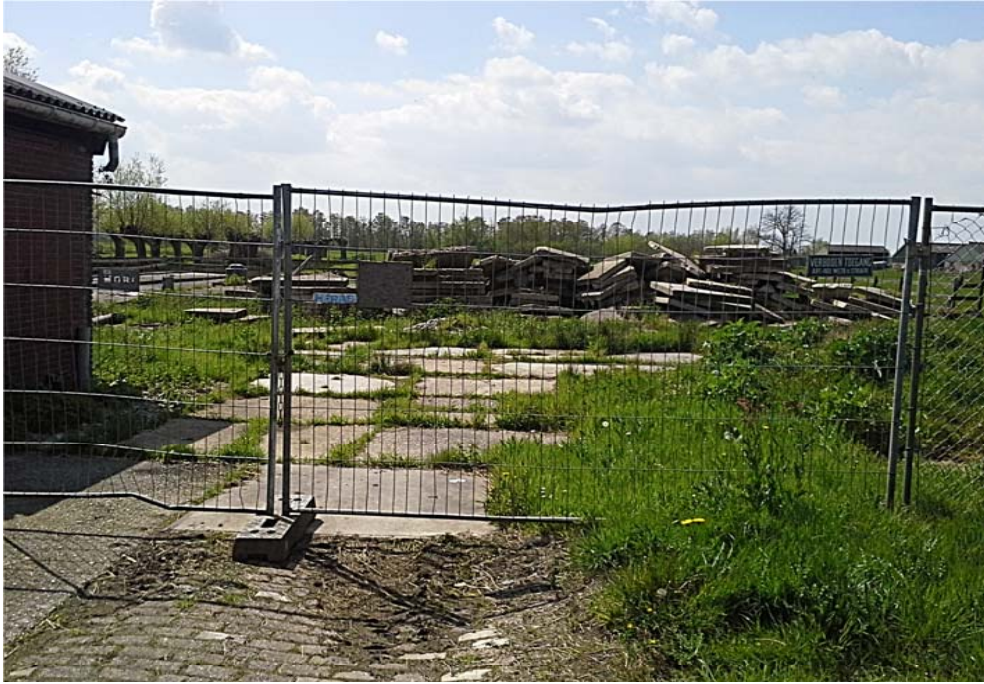
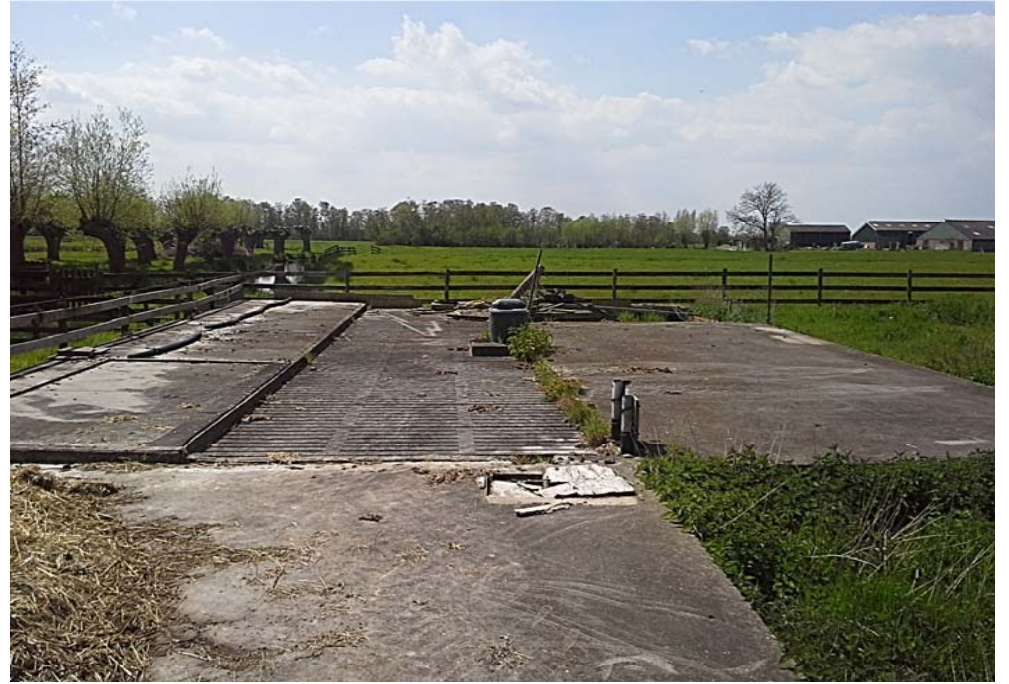
## BIJLAGE IV

Op 4 mei 2016 is de locatie bezocht. De oude boerderij met aanliggende stallen is vervallen. Het dak van de aanliggende stallen is sterk verweerd en er zitten gaten in het rieten dak. De voorgevel van de boerderij vertoont tekenen van verval. De woning die later tegen de boerderij is aangebouwd wordt nog bewoond. De ligboxstal uit 1969 is nog in gebruik en maakt een degelijke indruk. Tegen de gevel van de stal zijn de bovengrondse brandstof tanks nog aanwezig. De voormalige hooiberg is ook nog aanwezig. Het dak is grotendeels ingevallen. Op het deel waar voorheen de nieuwe ligboxstal heeft gestaan, liggen nu betonplaten. Vermoedelijk zijn deze afkomstig van het pad die te zien zijn op de luchtfoto's van google. De nieuwe ligboxstal en de ronde silo zijn niet meer aanwezig. Van de nieuwe ligboxstal is een deel van de vloer nog aanwezig. Ter plaatse van het voormalige pad en silo is de locatie begroeid met gras.
