**Historisch vooronderzoek**

**Platteweg 20 + 26A  
te Reeuwijk**

Projectcode: 16059INR  
Kenmerk: U16-0329  
Datum: 1 maart 2016  
Opdrachtgever: De heer A. den Hertogh, via Introview

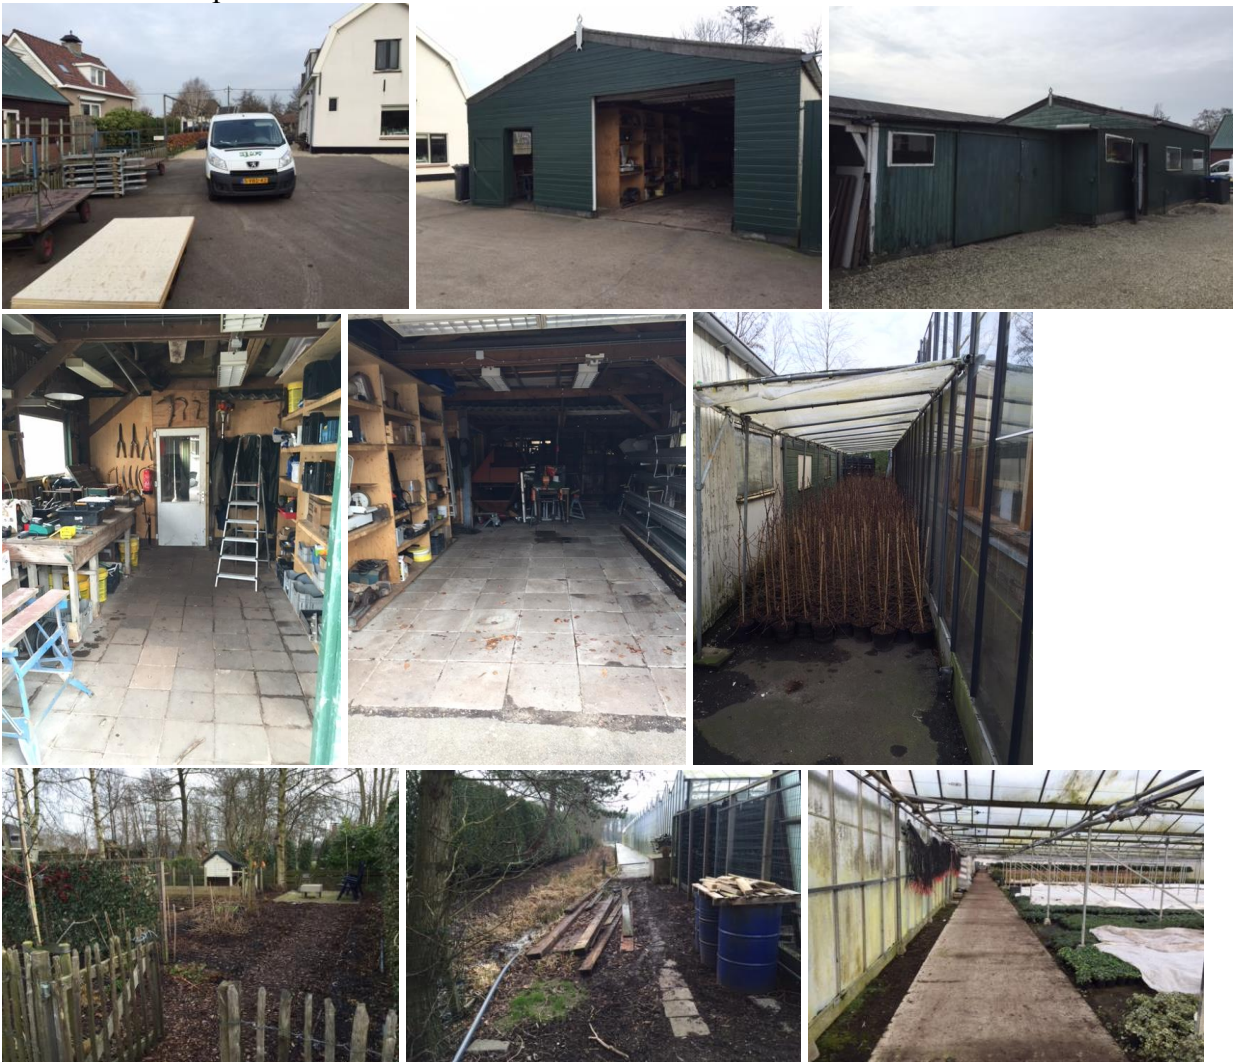
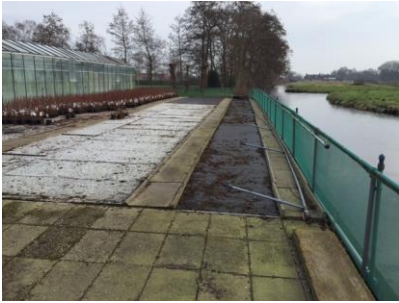
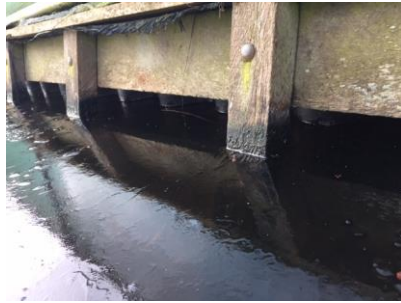
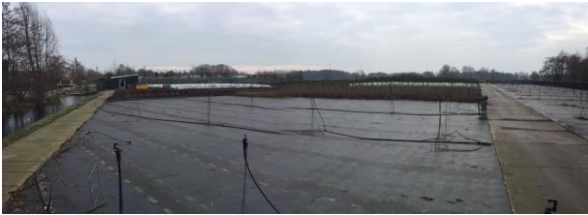
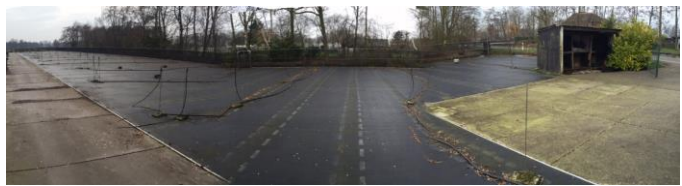
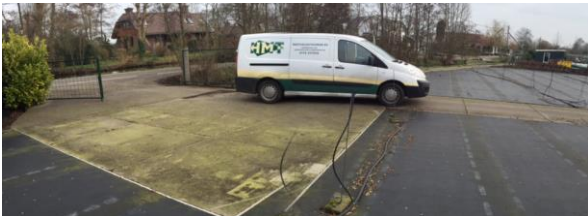
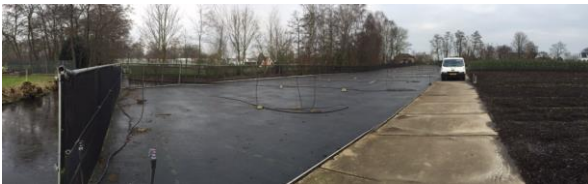
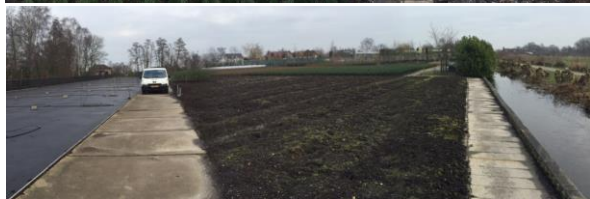
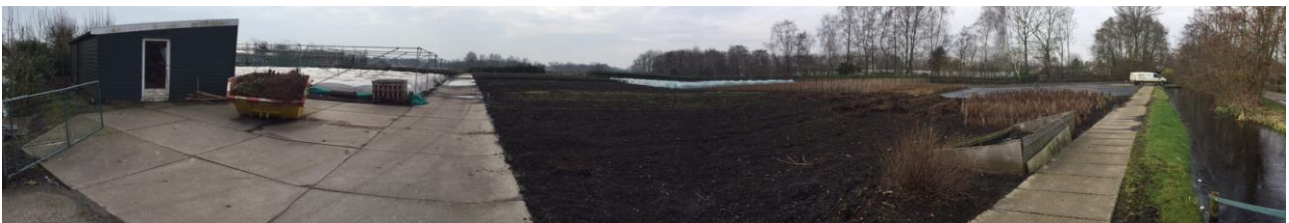
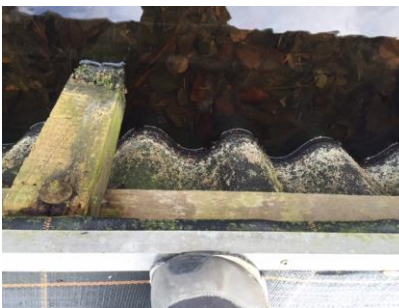
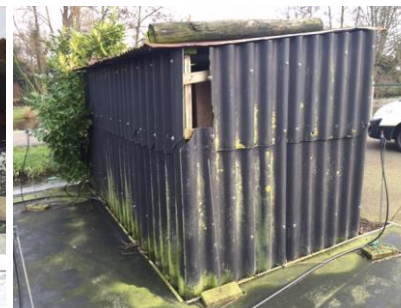
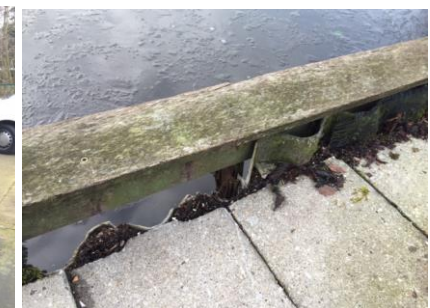
Foto's terreininspectie:

Op 18 februari 2016 is een locatie-inspectie verricht en is gesproken met de heer Den Hertogh. Op Platteweg 20 is de laatste bovengrondse tank tussen de bedrijfsruimte en de kassen verwijderd. De daken van de bedrijfsruimte en het voorste stuk van de kas zijn van asbestverdacht materiaal. De beschoeiingen ten westen en oosten van de locatie zijn van hout, waarbij de (oude) asbestverdachte beschoeiing nog aanwezig is. Op Platteweg 26A is een schuurtje met asbestverdachte dakbedekking aanwezig. Tevens is nog een kleine berging aanwezig met asbestverdachte golfplaten als gevel. Langs de weg is geen beschoeiing aanwezig; aan de andere drie zijden van deze locatie bevindt zich een asbestverdachte beschoeiing. Deze is aan de zuidzijde in slechte staat.

Op basis van onderhavig historisch onderzoek geldt dat er op de locatie Platteweg 20 enkele verdachte deellocaties aanwezig zijn: voormalige verwijderde bovengrondse tank en bestrijdingsmiddelenkast. De bovengrond ter plaatse van de kas is verdacht op bestrijdingsmiddelen. Ten behoeve van de sloop van een deel van de opstallen dient rekening gehouden te worden met asbesthoudende materialen.

- bovengrond kas nr. 20 (verdacht op OCB's)
- bestrijdingsmiddelenkast nr. 20 (verdacht op OCB's)
- voormalige bovengrondse tank tussen bedrijfsruimte en kas nr. 20 (verdacht op minerale olie)
- bovengrond nr. 26A (verdacht op OCB's)
