Aanvullend Ecologisch Onderzoek

Raadhuisweg 57-75
Reeuwijk-Brug

Titel	Aanvullend Ecologisch Onderzoek Raadhuisweg 57-75 Reeuwijk-Brug
Projectnummer	20A033
Datum uitgave	oktober 2020
Samengesteld door	Brigit van Dam, adviseur Watersnip Advies Meia Domburg, adviseur Watersnip Advies John van Gemeren, senior adviseur Watersnip Advies
Foto's	Watersnip Advies
Naam en adres opdrachtgever	Woningbouwvereniging Reeuwijk Koningin Wilhelminahof 6 2811 SZ Reeuwijk
Contactpersoon opdrachtgever	Dhr. B. van der Par

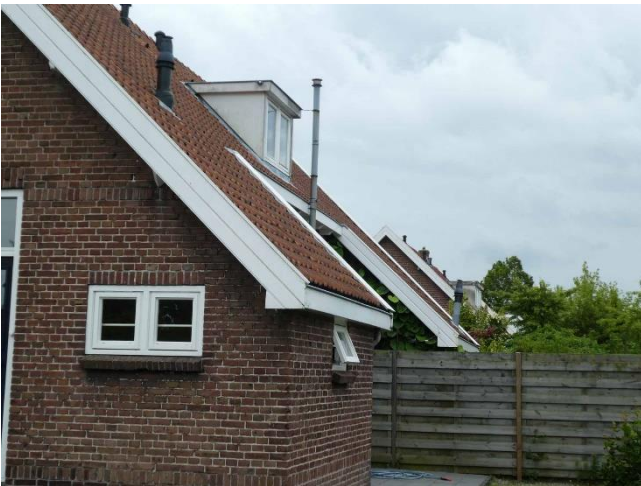
Figuur 2: Zijaanzicht van de achtergevel van één van de woningen

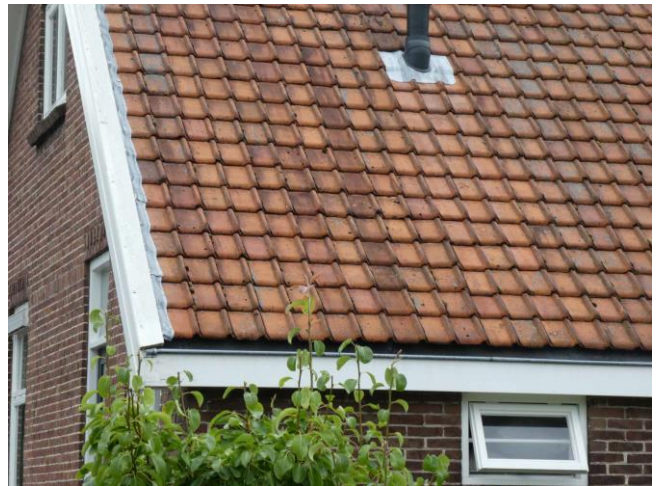
Figuur 3: Deel van het dak aan de achterkant van een woning

Op het dak van de woningen liggen relatief vlakke dakpannen (Tuile du Nord). Hierdoor is de ruimte tussen de dakpannen en het dakbeschot zeer beperkt. De dakpannen liggen strak en netjes naast elkaar. Er zijn geen gaten of kieren waargenomen waar een Huismus of Gierzwaluw onder kan kruipen.

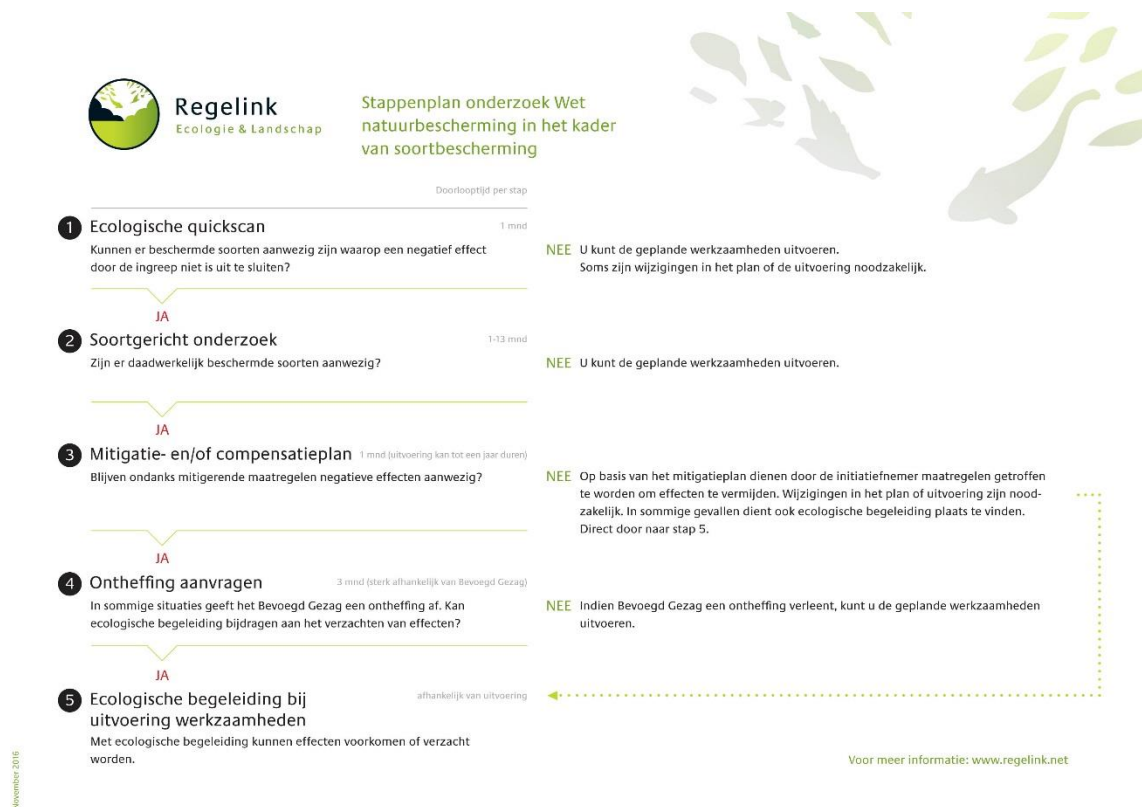
Figuur 4: Stappenplan onderzoek Wet natuurbescherming (Bron: www.regelink.net)

Door het nemen van (mitigerende) maatregelen kan een ontheffingsaanvraag in de meeste gevallen voorkomen worden. Deze maatregelen dienen voorafgaande aan de werkzaamheden uitgevoerd te worden om zo de functionaliteit van het plangebied voor de beschermde soort(en) ten allen tijden te behouden. Het gaat daarbij dus om het voorkómen van schade (zie figuur 4).

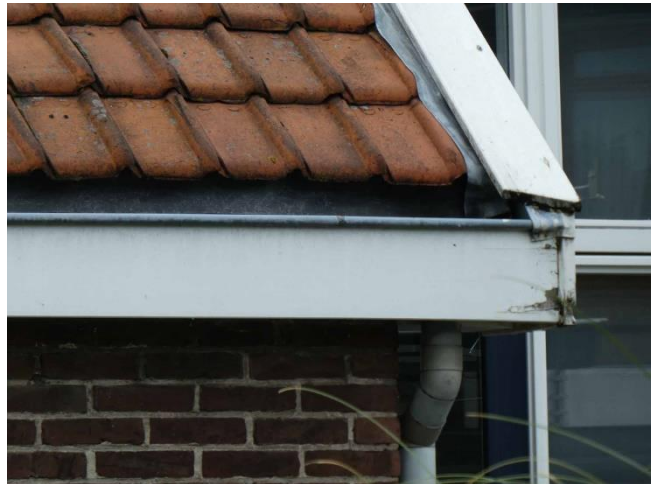
De woningen hebben een in een sierlijst verwerkte dakgoot. Onder de eerste rij dakpannen bevindt zich een loodflap die ver doorloopt onder de dakpannen. Hierdoor is er geen open invliegruimte onder de dakpannen vanuit de dakgoot. Aan de achterzijde van de woningen begint de dakgoot op ongeveer 2 meter hoogte van de grond. Deze hoogte is te laag voor de Gierzwaluw. Deze vogelsoort heeft een invlieghoogte van minimaal 3 meter nodig. De Gierzwaluw laat zich bij het verlaten van het nest uit het nest vallen, voordat hij opstijgt.

Figuur 6: Detail dakgoot met loodflap

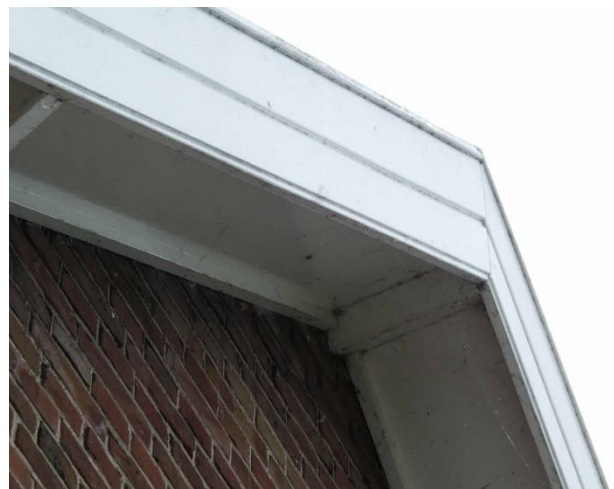
Langs de zijgevel zijn de dakpannen afgewerkt met een loodflap en daarvoor een houten dakrand. Er is vanaf de zijkant van de woningen geen vrije invliegmogelijkheid onder de dakpannen.

De dakrand is netjes afgewerkt en goed onderhouden. Er zijn geen kieren aangetroffen die kunnen dienen als invliegopening. Op de overgang van de dakrand naar de muur zijn ook geen kieren aangetroffen die kunnen dienen als invliegopening. De woningen zijn ambachtelijk gebouwd. Er heeft steeds goed onderhoud plaatsgevonden.

Figuur 7: Detail afwerking dakrand

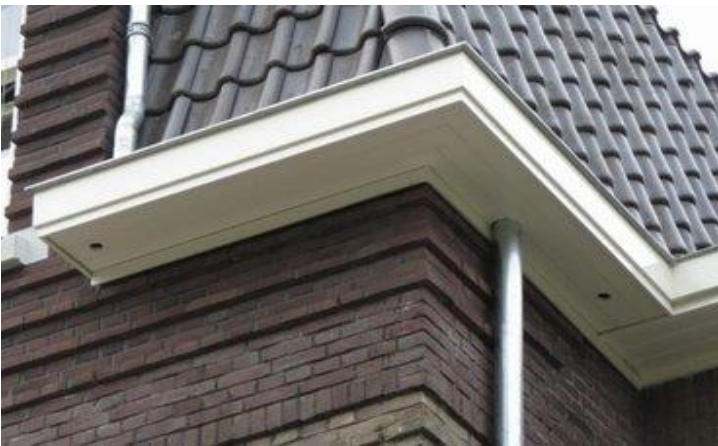
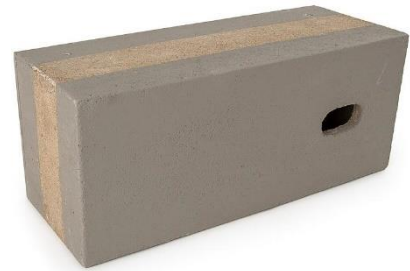
Figuur 10: Mogelijkheden voor gierzwaluwen: nestgelegenheid onder overstek of inbouwsteen in gevel (gierzwaluw, 2020)

In de nieuwe bebouwing kan rekening worden gehouden met de nu afwezige Huismus, Gierzwaluw en vleermuizen door het inbouwen van nestkasten en vleermuiskasten. Er zijn tegenwoordig vele interessante mogelijkheden voor het creëren van ruimtes voor vogels en vleermuizen op de markt. Enkele aanbieders zijn: Faunaprojecten.nl, Veldshop.nl, Vivarapro.nl.

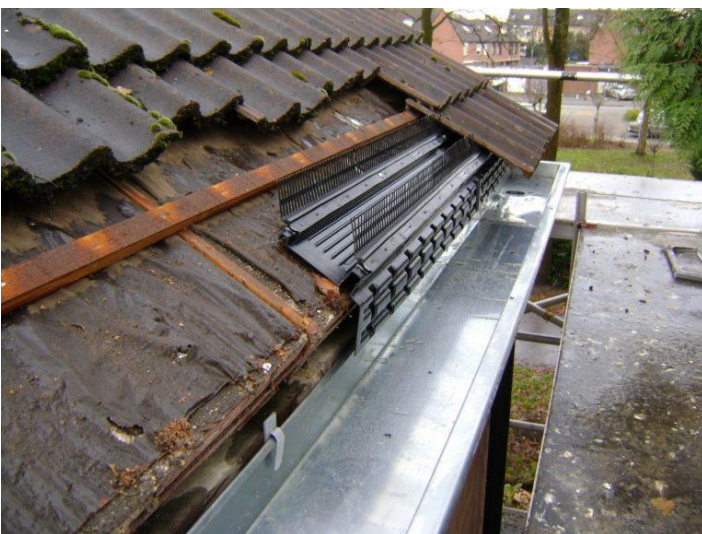
Figuur 11: Mogelijkheden voor huismussen: een vogelvide
