Datum 16 november 2015  
Kenmerk BE/2015/65/r  
Uw kenmerk Email d.d. 24 april 2015  
Auteur(s) C.J. Blom

## Oriënterend onderzoek naar beschermde flora en fauna aan de Reewal 43 te Reeuwijk

Archeologisch bureauonderzoek

In mei en juli 2016 is in opdracht van AgROM BV te Haarlem een historisch (bodem)onderzoek uitgevoerd voor het agrarisch bedrijfsterrein aan de Reewal 43 in Reeuwijk.

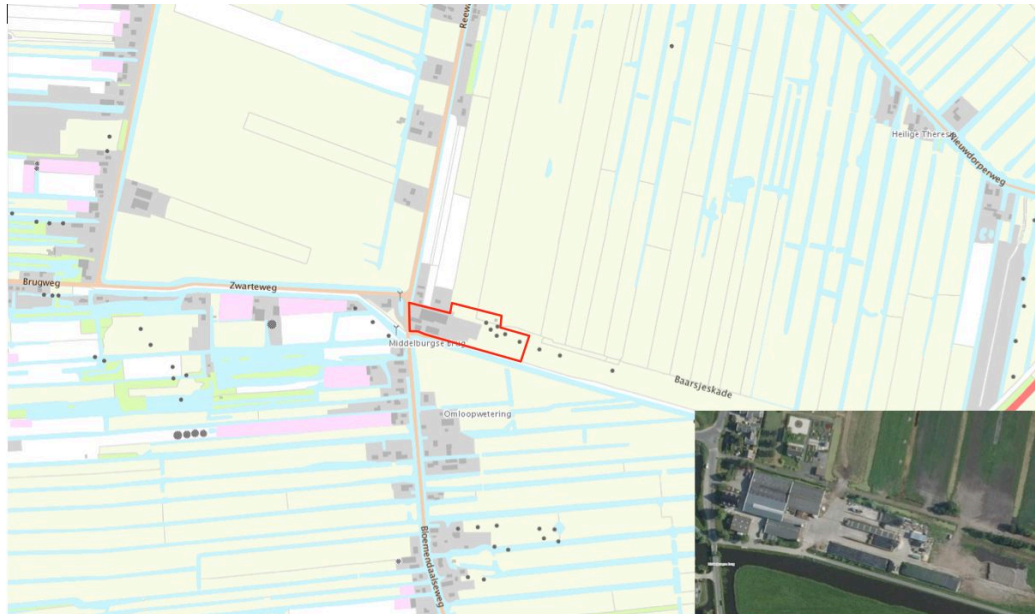
Figuur 1 Het rode kader weergeeft de ligging van de planlocatie en het onderzoeksgebied aan de Reewal 43 te Reeuwijk (bron: ruimtelijkeplannen.nl).

Het perceel ligt ten westen van Reeuwijk en wordt begrensd door de Baarsjeskade (zuiden), Reewal (westen), bebouwing (noorden) en weilanden (noorden en oosten). De Baarsjeskade bestaat het eerste gedeelte uit autoweg, het grootste deel langs het plangebied betreft een fietspad. Aangrenzend aan de Baarsjeskade is een brede wetting gelegen. De directe omgeving is te karakteriseren als laagveenpolder en bestaat hoofdzakelijk uit lintbebouwing en veenweiden en een nauw vertakt watersysteem.

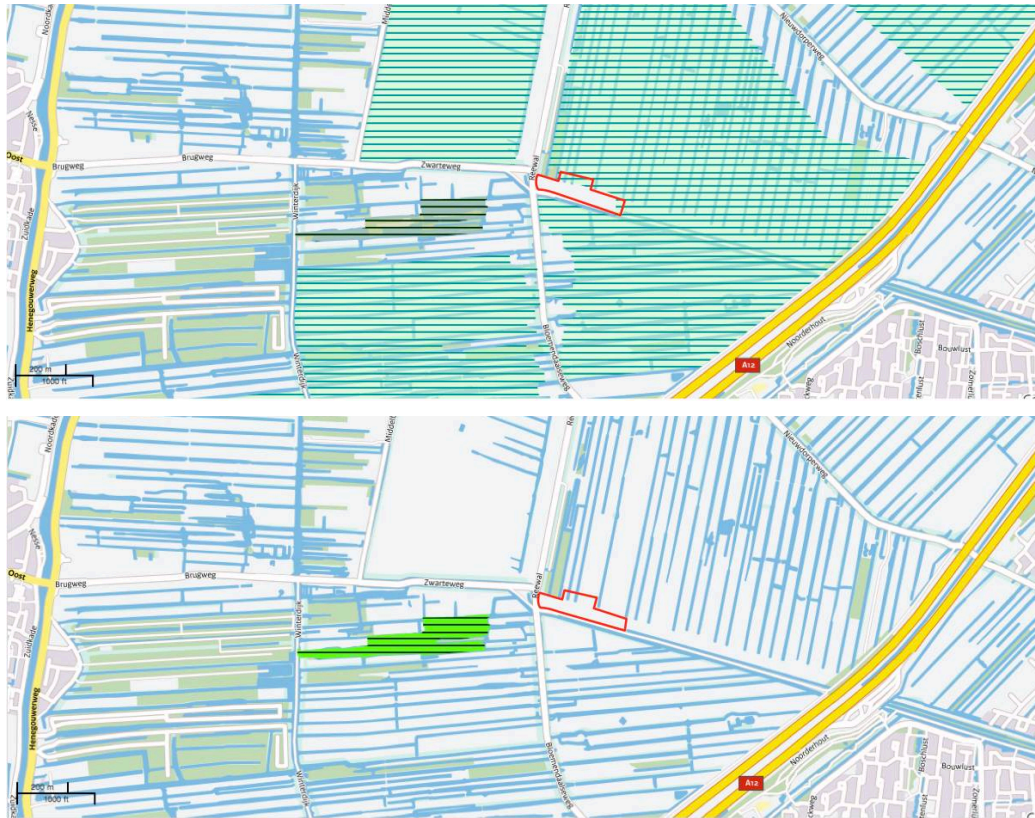
*Figuur 2 De rode omlijning weergeeft de ligging van de locatie en de beoogde nieuwe begrenzing. De locatie maakt onderdeel uit gebied met beschermingscategorie 2, belangrijke weidevogelgebied (figuur 3a, mintgroene arcering). In de directe nabijheid is een EHS gebieden gelegen (figuur 3b, lichtgroene arcering) (bron: ruimtelijkeplannenzuidholland.nl).*

Conform de Verordening Ruimte 2014 van de Provincie Zuid-Holland is een deel van de locatie aangewezen als belangrijk weidevogelgebied (beschermingscategorie 2). Ruimtelijke ontwikkelingen kunnen alleen plaatsvinden indien het de ontwikkeling van bovenlokale infrastructuur of natuur betreft of wordt voldaan aan de in het Programma ruimte gestelde uitzonderingen met bijbehorende voorwaarden (Verordening Ruimte, art. 2.2.1).

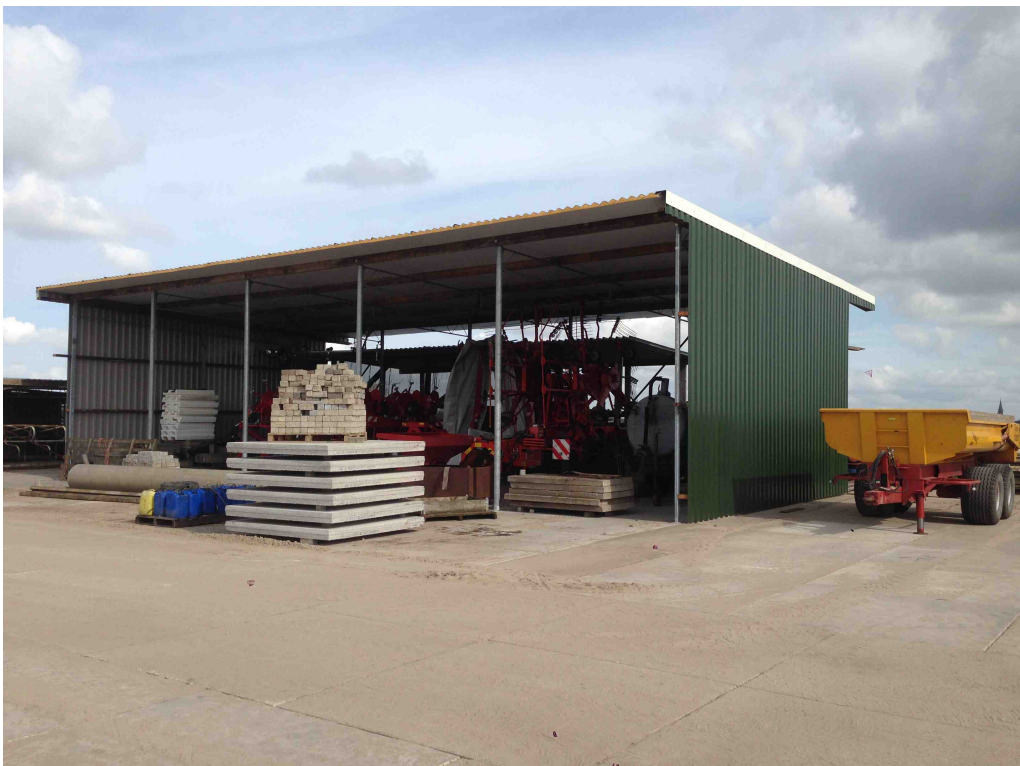
*Figuur 2 De machineloods en een provisorische koeienstal worden gesloopt ten behoeve van de nieuwe stallen.*

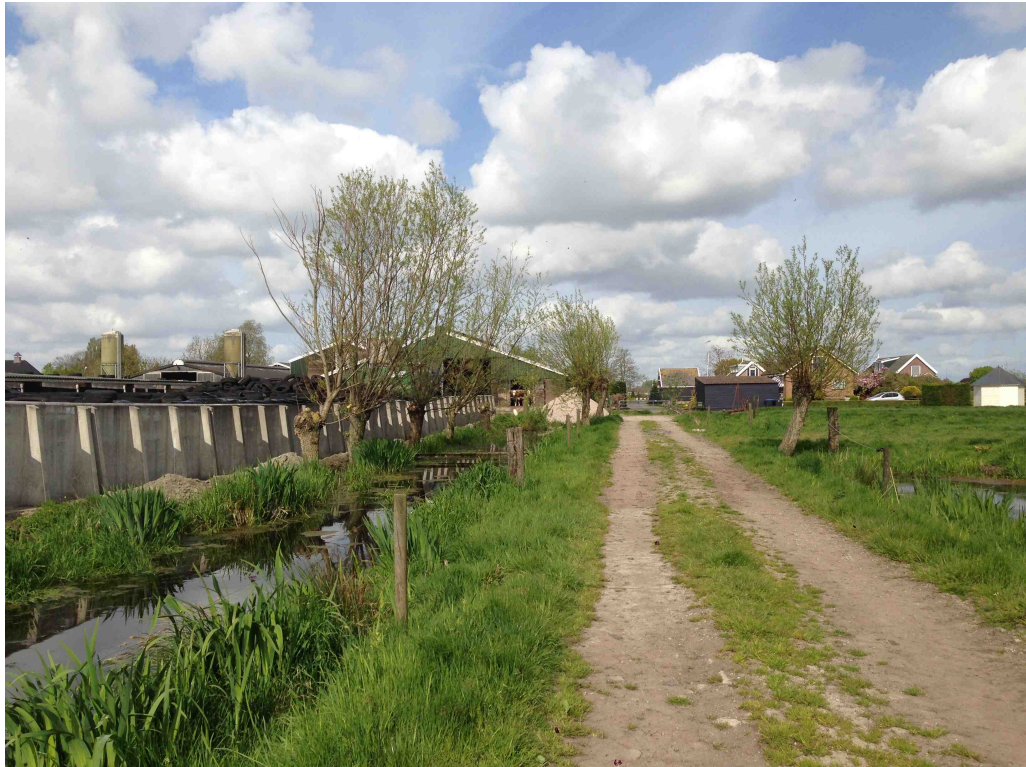
*Figuur 3 De beoogde ontwikkeling bestaat uit een uitbreiding in noordelijke richting. Hiertoe is de demp van enkele sloten en slootdelen voorzien.*

In de 1<sup>e</sup> fase is de demping van een sloot voorzien, in de 2<sup>e</sup> fase enkele delen van kavelsloten. Ten behoeve van de voorgenomen demp zijn alle locaties bemonsterd met een steeknet volgens de RAVON methode. Slechts op 1 locatie is een tiendoornige stekelbaars aangetroffen. De sloten hebben een dikke, zuurstofloze sliblaag en een geringe waterdiepte van circa 10-20 centimeter. Tevens is er weinig/geen (onder)watervegetatie aanwezig wat ongunstig is voor vissen.

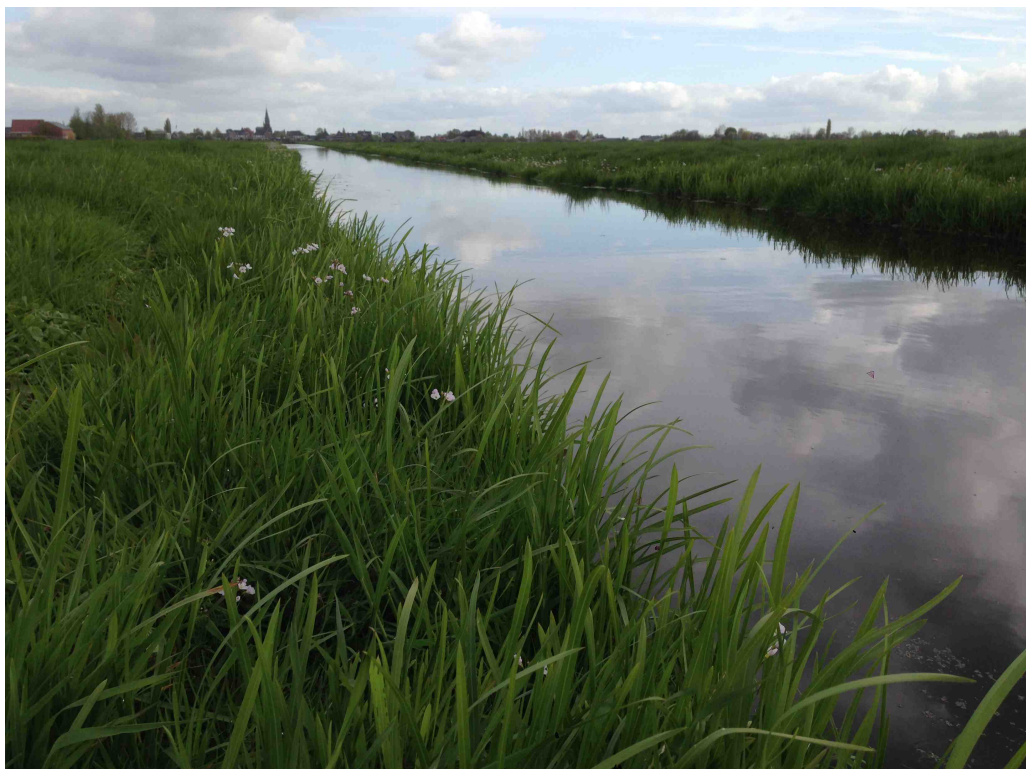
*Figuur 4 Een gedeelte van de beoogde uitbreiding is middels de Verordening Ruimte planologisch beschermd als belangrijk weidevogelgebied.*
