## **Actualiserend bodemonderzoek**

in het kader van geplande herinrichting  
van de locatie

### **Weijpoort 21, 21a en 21b te Nieuwerbrug**

Projectcode: 15110VDN  
Kenmerk: U15-0902  
Datum: 30 juni 2015  
Opdrachtgever: Van Doorn Groep

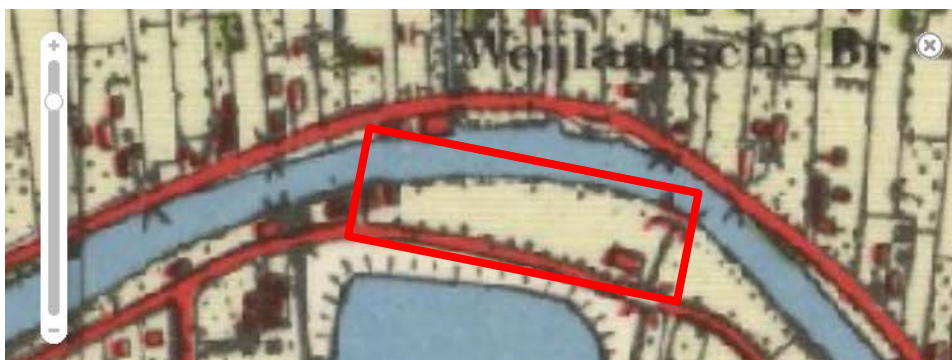
**TOPOGRAFISCHE MILITAIRE KAART (BONNEBLAD - KLEUR)**

Waar: BODEGRAVEN  
 Wanneer: 1910  
 Kaartnummer: 443

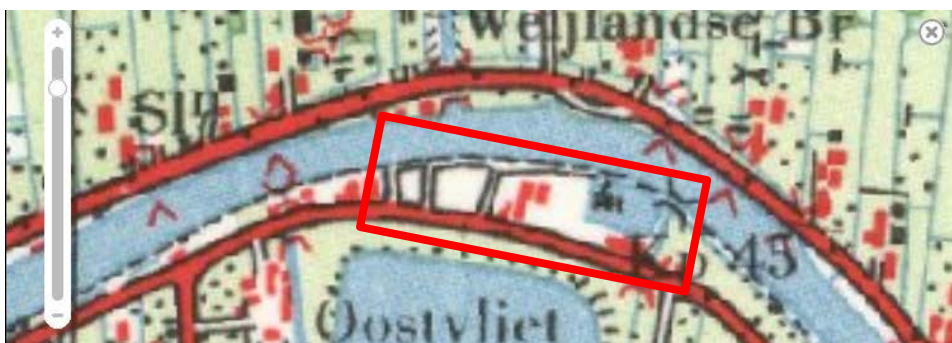
**TOPOGRAFISCHE KAART (1:25.000)**

Wanneer: 1949  
 Waar: Bodegraven / Woerden  
 Kaartnummer: 31D  
 Instelling: Kadaster

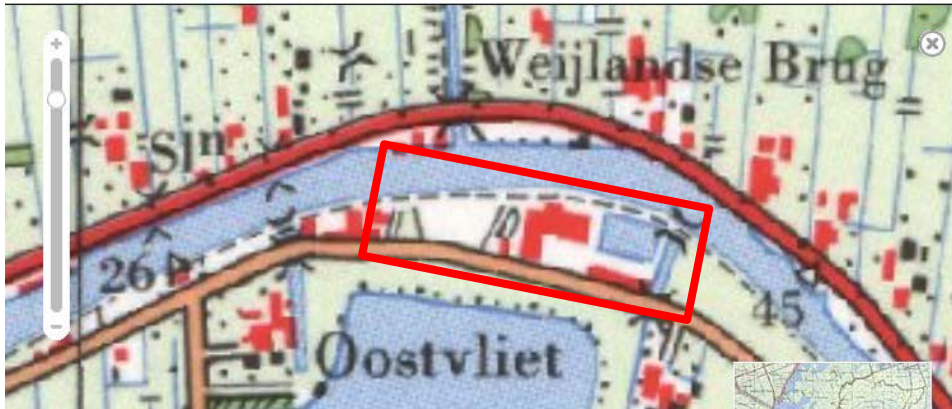
**TOPOGRAFISCHE KAART (1:25.000)**

Wanneer: 1959  
 Waar: Bodegraven / Woerden  
 Kaartnummer: 31D  
 Instelling: Kadaster
