Ecologisch Onderzoek Burgemeester Bruntstraat 1 Nieuwerbrug aan den Rijn

**In opdracht van
deNieuweOntwikkelaars
& Steengoed Driebruggen bv**

**Chris Achterberg
juni 2021**

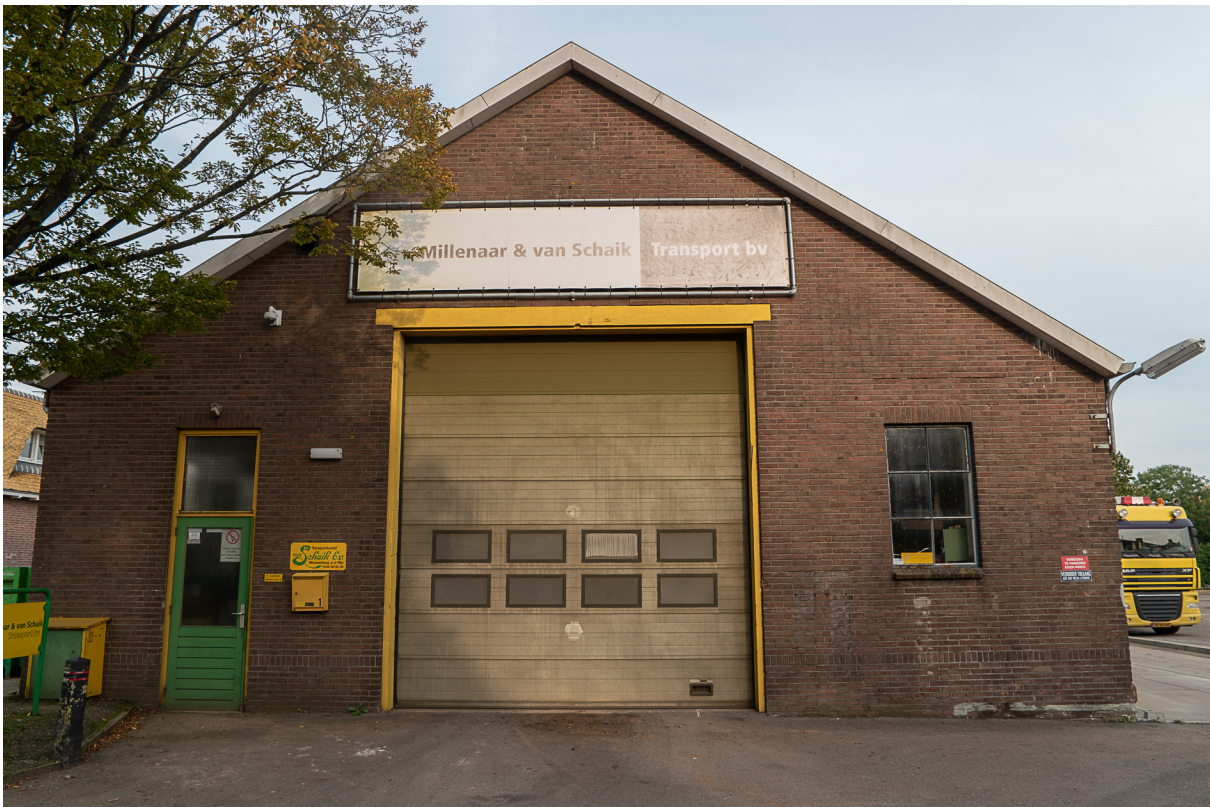
Westgevel loods Burgemeester Bruntstraat 1, rechts achter afwerking dakrand zit een spreuwenest.

- De loods te slopen na 31 juli en voor 1 maart.
- Vanaf half maart tot half juli kan er niet gesloopt worden omdat er dan een spreeuw in het gebouw broedt.
- Spreeuwen kunnen meerdere nesten per jaar hebben. Sloop in de periode half juli – begin augustus kan als van te voren door een ervaren ecooloog is vastgesteld dat het nest van de spreeuw niet meer in gebruik is.

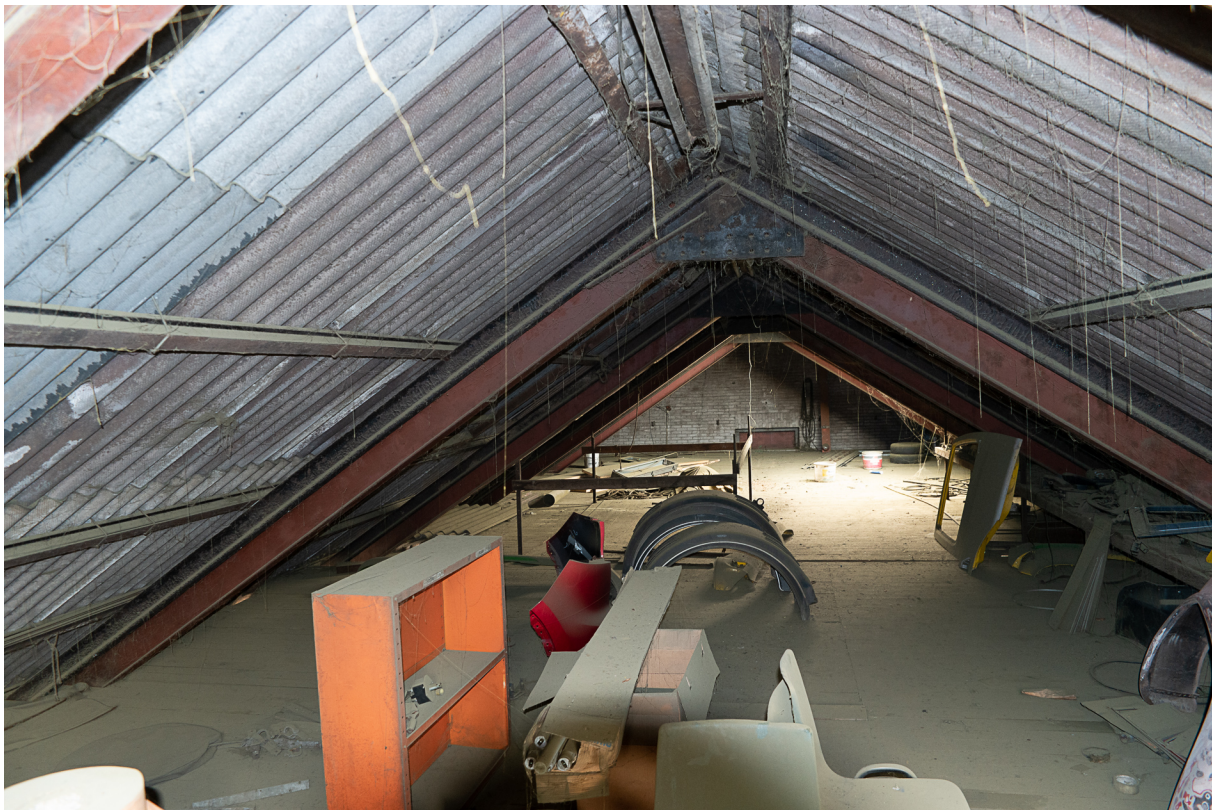
Zolder van de loods Burgemeester Bruntstraat 1, onder de dakplaten zijn geen verblijfplaatsen mogelijk voor vleermuizen en vogels door ontbreken van een dakbeschoot.

Door het ontbreken van een spouw in de muren en isolatie onder het dak zijn er weinig geschikte plekken voor vleermuisverblijven in de loods. De enige plekken die mogelijk als zomerverblijf geschikt zijn, is de ruimte achter de boeiborden bij de dakrand aan de oost- en westgevel. Voor een winterverblijf zijn deze ruimtes niet geschikt, de temperatuur en luchtvochtigheid variëren veel te sterk mee met de buitenlucht.

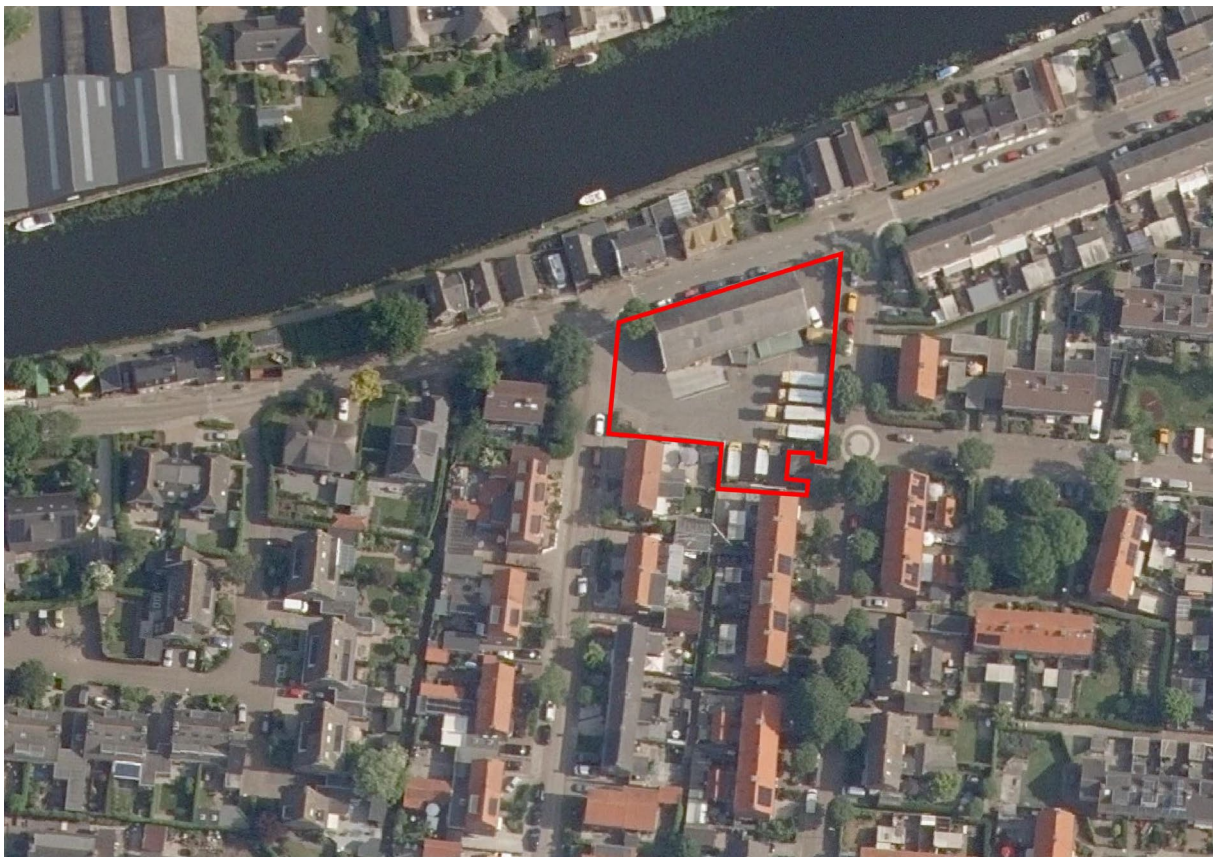
Figuur 2. Luchtfoto van de loods en het verharde terrein er omheen aan de Burgemeester Bruntstraat 1 (rood omlijnd) in Nieuwerbrug aan den Rijn.

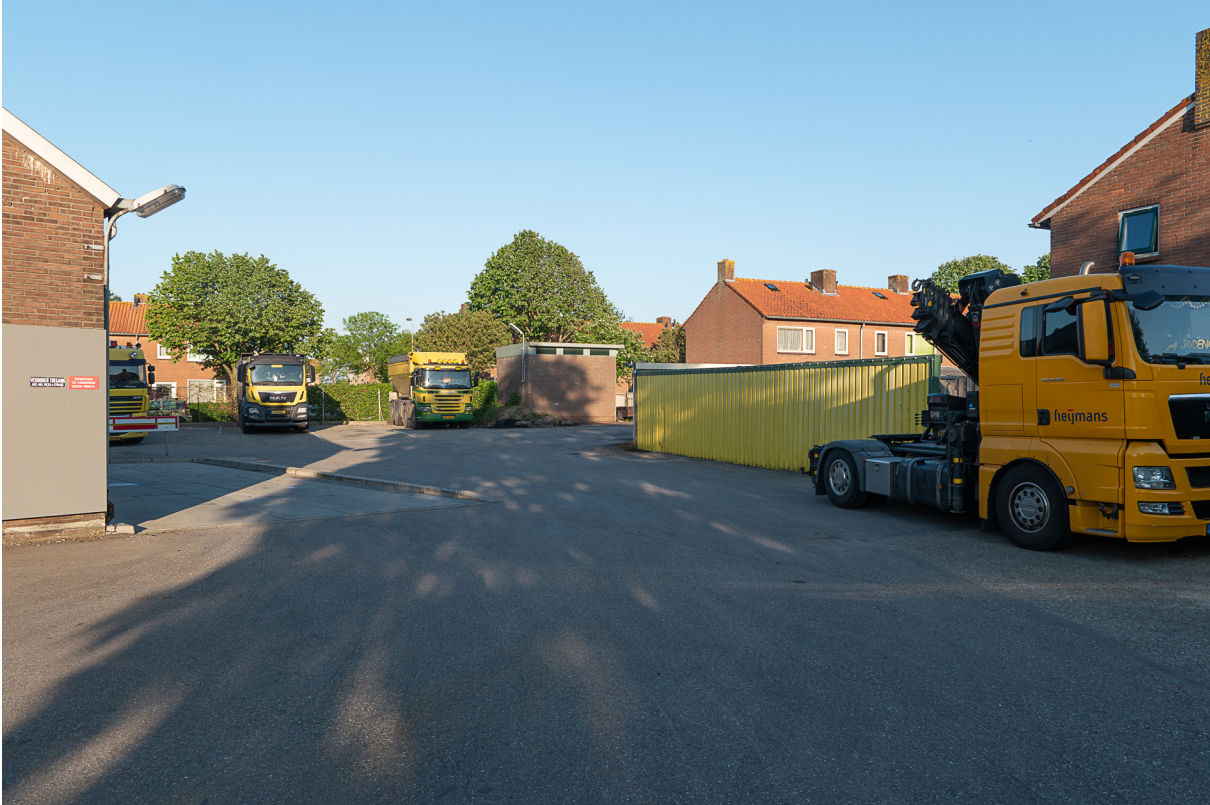
Het terrein rond de loods is bijna volledig verhard.

Op het terrein rond de loods zijn geen beschermde planten of dieren aangetroffen. Die zijn ook niet te verwachten door het ontbreken van geschikt biotoop en schuilplaatsen. Voor planten zijn er maar zeer beperkt groeiplaatsen die alleen geschikt zijn voor algemene soorten van stedelijk gebied. Een aantal algemene insecten en andere ongewervelden zullen aanwezig zijn, maar voor beschermde soorten ontbreekt geschikt leefgebied. Water en schuilplaatsen op land voor amfibieën zijn niet aanwezig. Ringslang zal in de ruimere omgeving voorkomen op het terrein zelf ontbreekt voedsel, schuilplaatsen en een geschikte plek om eieren te leggen.

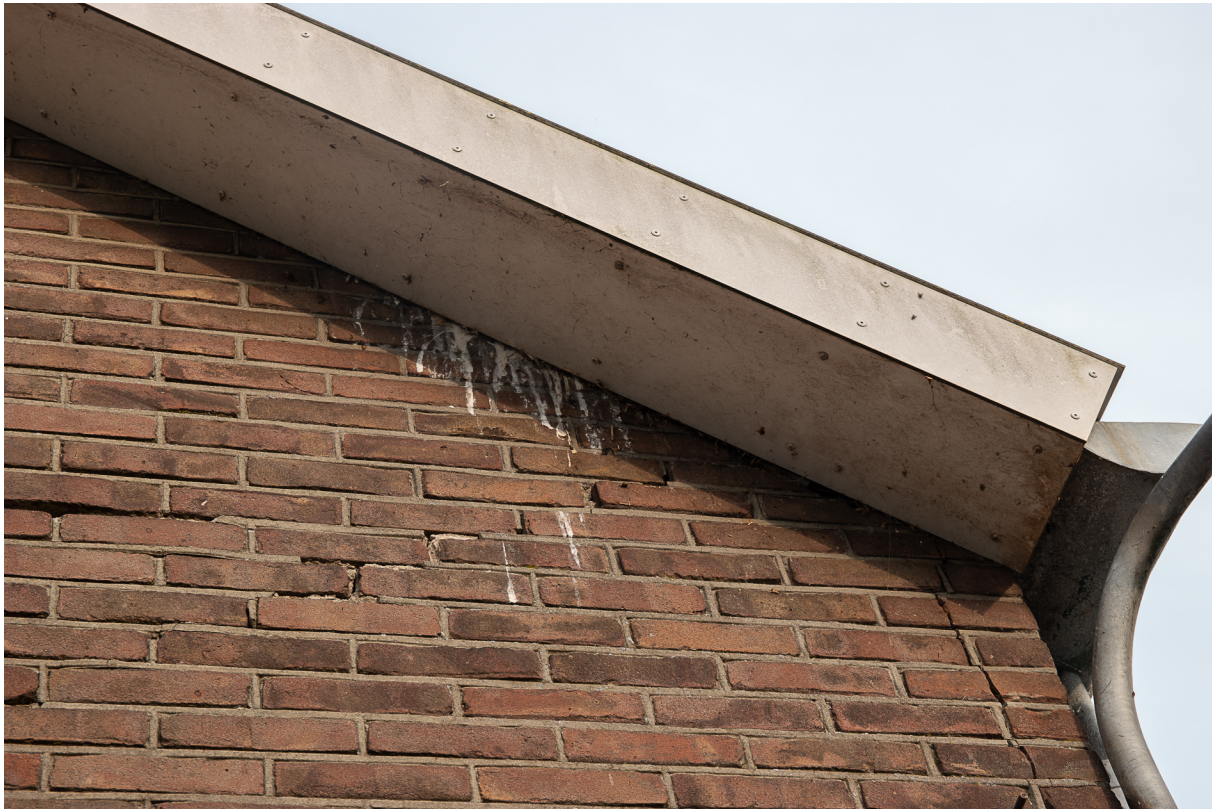
Aan de westgevel is duidelijk te zien dat er vogel broedt in de ruimte achter de boeiborden. Er steekt nestmateriaal en veren uit en er zitten schijfstrepen op de muur onder de afgewerkte dakrand. Eind mei 2021 is hier een spreek bezig met nestmateriaal en op het dak van de loods zit een spreek te zingen. Op de boeiborden en aan de muur van de oostgevel zitten eind 2020 restanten van één compleet huiszwaluwnest en het begin van een aantal nieuwe nesten. Op 30 mei 2021 is hier niets veranderd. Aan de gevel van een huis 750 meter naar het westen bevinden zich 8 bezette huiszwaluwnesten.

Westgevel loods met vogelschijfstrepen op de gevel onder het nest van een spreek achter de boeiborden.

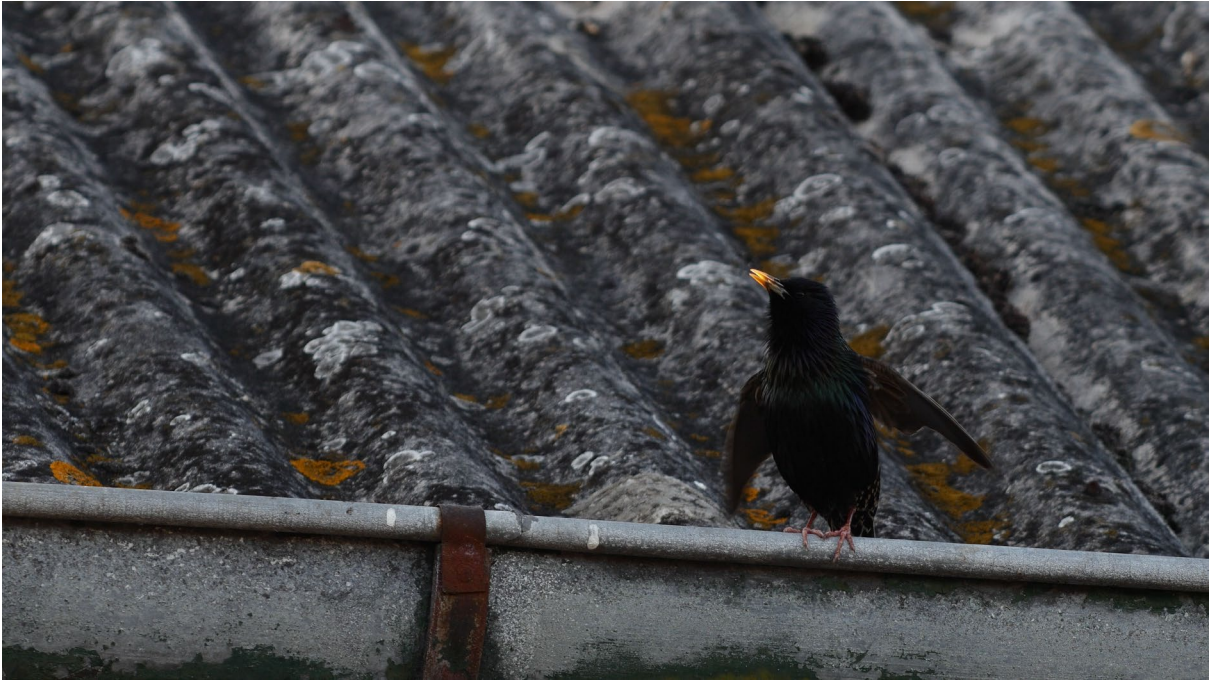
Mannetje spreeuw zingend op de dakgoot van de loods, vlakbij het nest achter de boeiborden op 31 mei 2021.

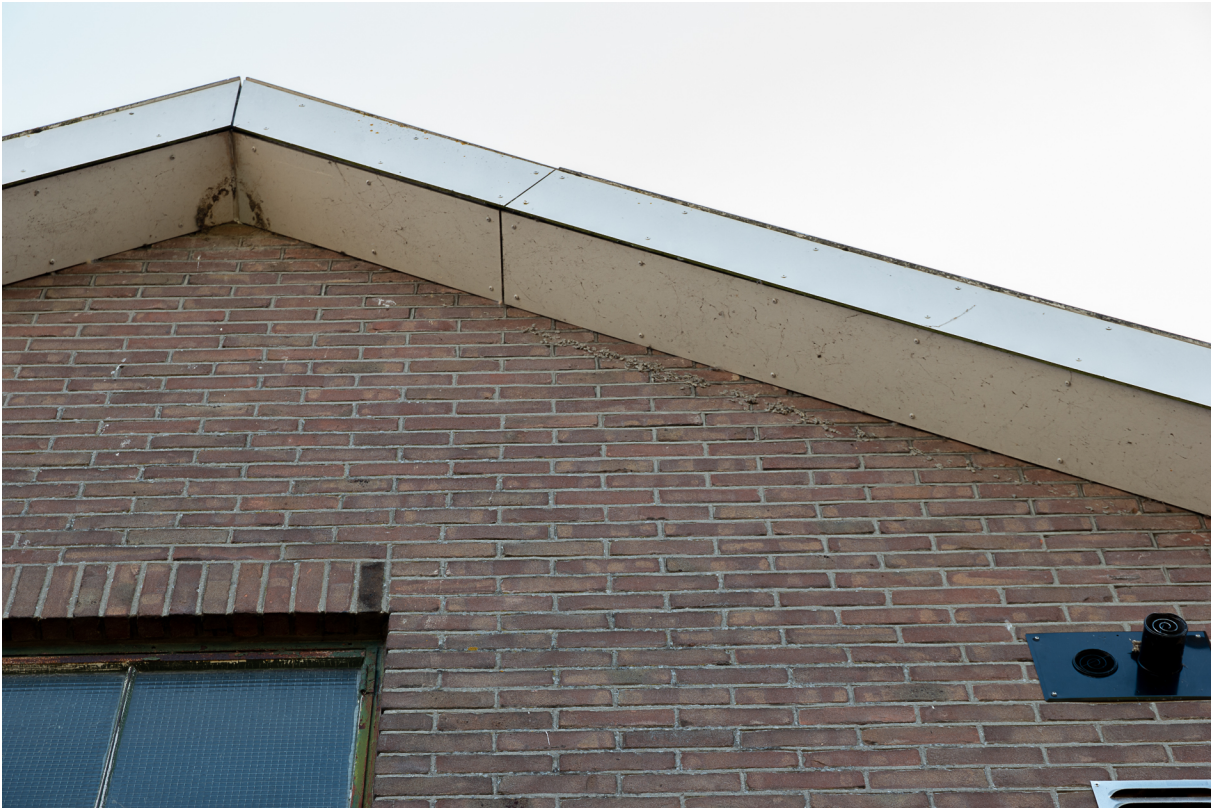
Oostgevel loods met op de boeiborden en muur sporen van huiszwaluwnesten, situatie 30 mei 2021.

- In de nieuw te bouwen woningen nestkasten voor vleermuizen in te bouwen, zie bijlage 1.
- Kunstnesten in te bouwen voor huismus, zie bijlage 2.
- Kunstnesten voor huiszwaluw aan te brengen aan de nieuwbouw, zie bijlage 3.

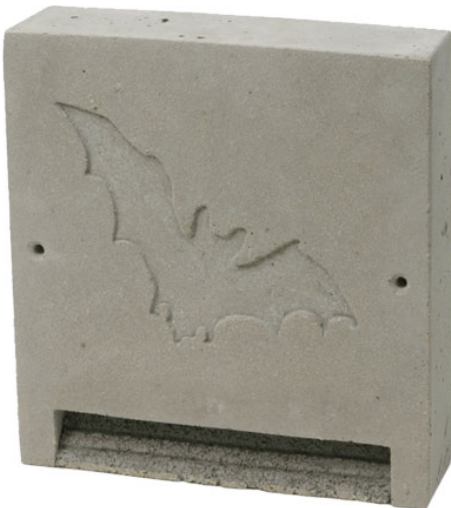
Muurplaten met een toegangsgleuf voor de vleermuizen.

Alleen geschikt als de spouw erachter niet vol zit met isolatiemateriaal.

Er moet een holle ruimte zijn waar de vleermuizen kunnen hangen aan de muur.

Voorbeeld muurinbouwplaat

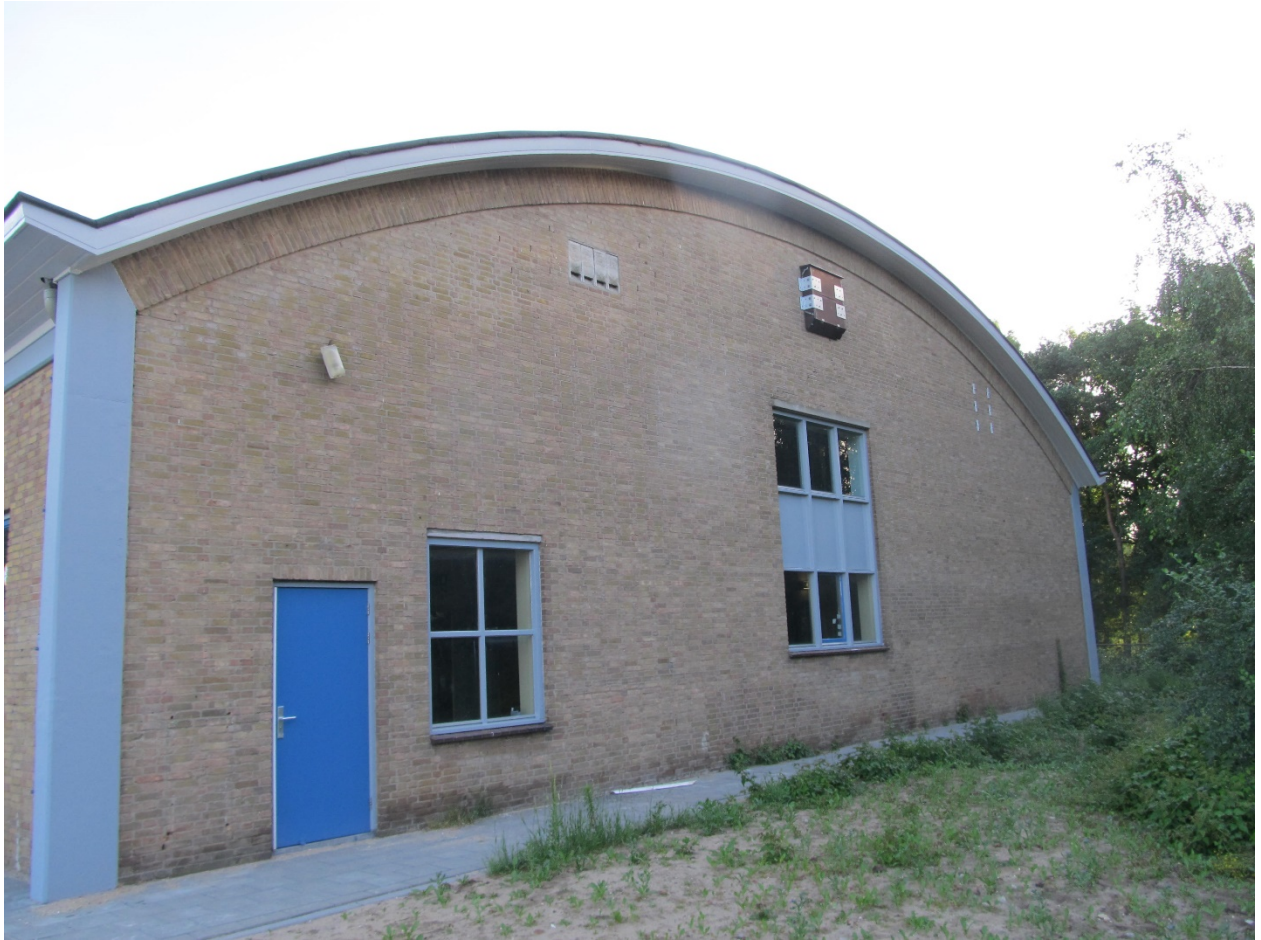
Vier aaneengesloten nestkasten voor vleermuizen ingebouwd in bestaand gebouw. De nestkasten hebben een open verbinding met de spouw. Verder naar rechts een grote losse nestkast. In de ingebouwde nestkasten bevindt zich een kraamkolonie van ongeveer 90 gewone dwergvleermuizen.

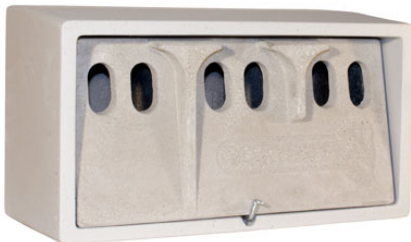
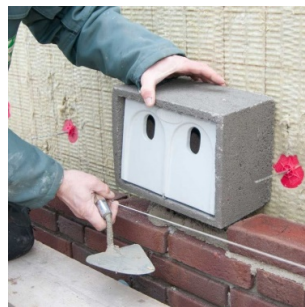
Voorbeelden inbouwkasten.

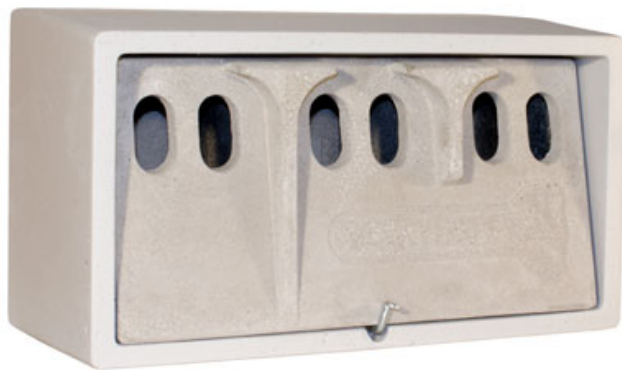
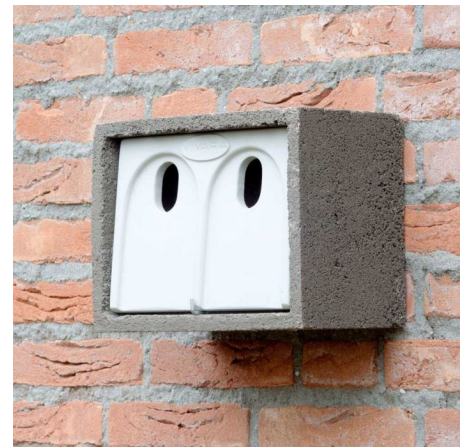
Voorbeelden kasten aan de muur.

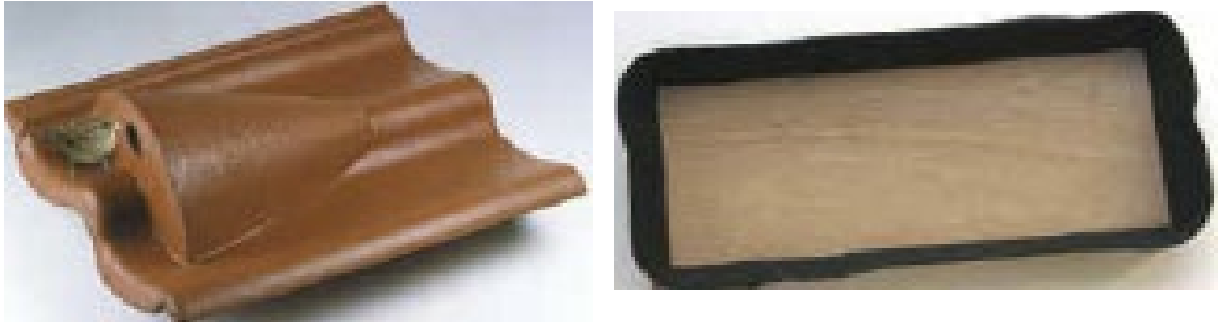
Dakpan met ingang voor huismus. Leverbaar in 10 dakpantypen. Onder de dakpan wordt een bijbehorend nestkastje gemonteerd om beschadiging en bevuiling van het onderdak te voorkomen. Ontworpen door de firma Monier in samenwerking met de Vogelbescherming.

Huismussenpan en bijbehorend nestkastje.

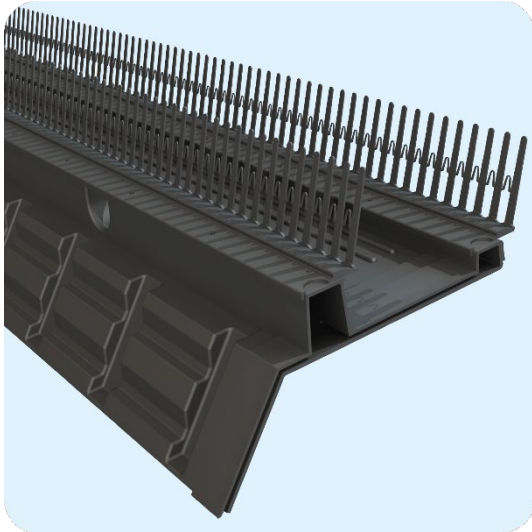
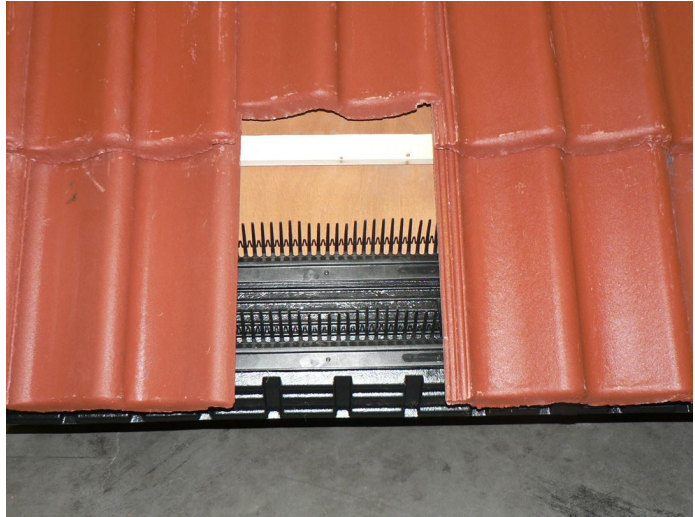
Te plaatsen onder de pannen aan de dakrand zodat mussen onder de (onderste rij) pannen kunnen broeden. Ontworpen door de firma Monier in samenwerking met de Vogelbescherming. Er zijn 5 verschillende uitvoeringen beschikbaar voor verschillende typen dakpannen en dakranden.

Vogelvide bij dakrand onder de dakpannen.

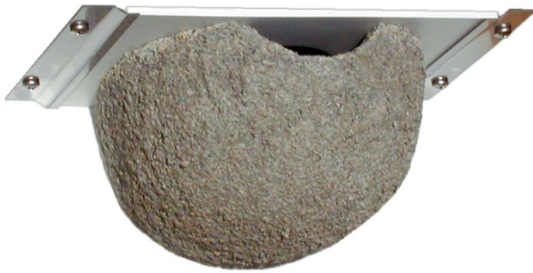
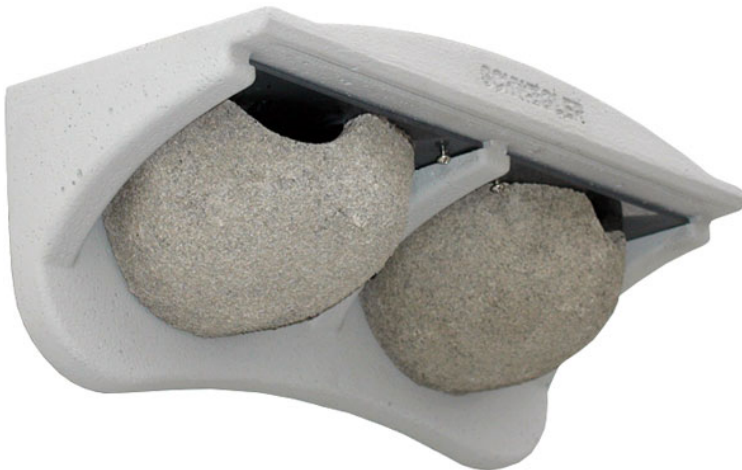
Voorbeelden kunstnesten voor huiszwaluw.
