Verkennend bodemonderzoek Weideveld te Bodegraven

28 maart 2012

Kenmerk MDMH: RC4-201209504

Kenmerk R001-1207269IAG-kmi-V01-NL

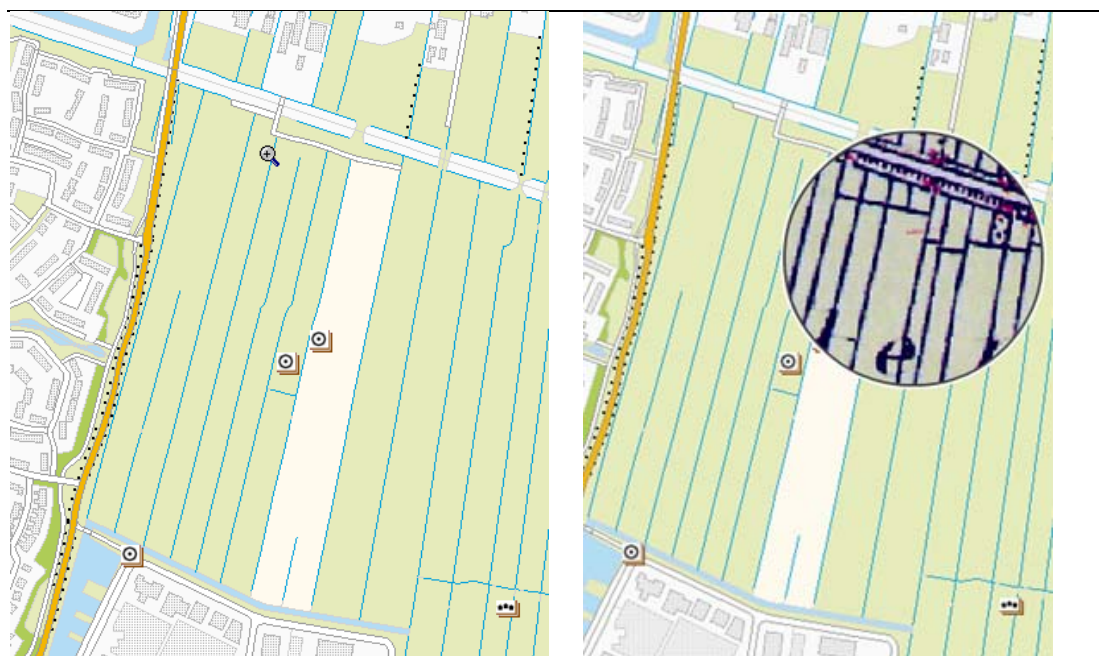
Figuur 2.1 Links huidige topografie (noordelijk deel), rechts slotenpatroon op kaart uit 1900 (www.kich.nl).

In het voorgaand uitgevoerde actualiserend vooronderzoek Weideveld te Bodegraven (kenmerk R001-1205767IAG-cri-V01-NL d.d. 24 februari 2012) is er geconcludeerd dat op het noordoostelijke deel van de locatie een aantal oude slootdempingen aanwezig zijn die nog niet zijn onderzocht op eventuele bodemverontreiniging. Het gaat hierbij om 1 slootdemping in de noord-zuid richting en een aantal kortere slootdempingen van west naar oost (zie figuur 2.1)

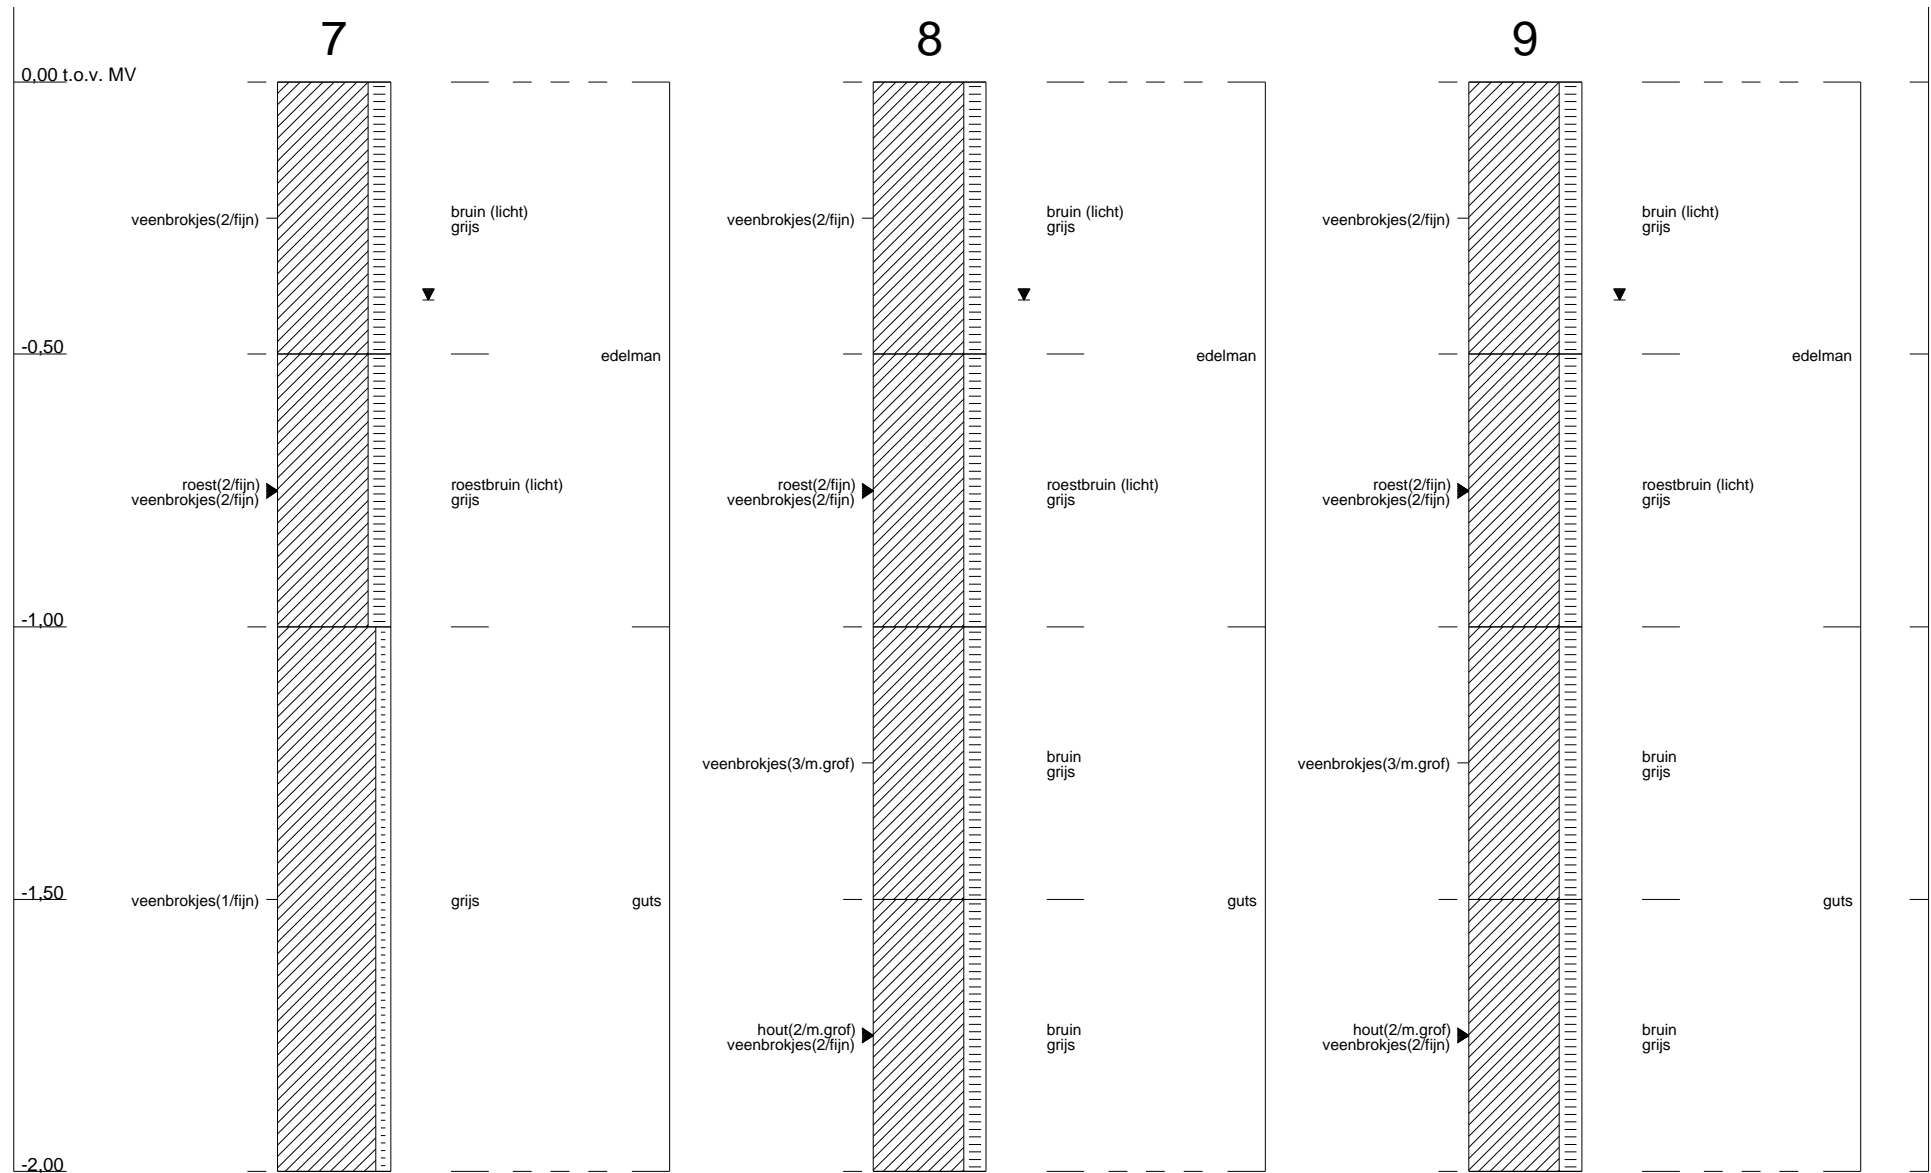
Boorprofielen

Tijdens de veldwerkzaamheden zijn geen waarnemingen gedaan die kunnen duiden op het voorkomen van bodemverontreiniging. Visueel is alleen bij boringen 4, 5 en 6 (raai 2) een verlaging in het veld gezien die duidt op de exacte positie van de slootdemping. In boring 2, 3 en 4 (raai 1 en 2) is slib aangetroffen. Dit duidt erop dat ook hier de slootdemping is aangetroffen. In het dempingsmateriaal is geen bodemvreemd materiaal gevonden. Het dempingsmateriaal bestaat uit gebiedseigen grond. Ter hoogte van boring 10, 11 en 12 (raai 4) is zand met schelpen aangetroffen. Dit betreft ophoogzand.

Profielen conform NEN 5104

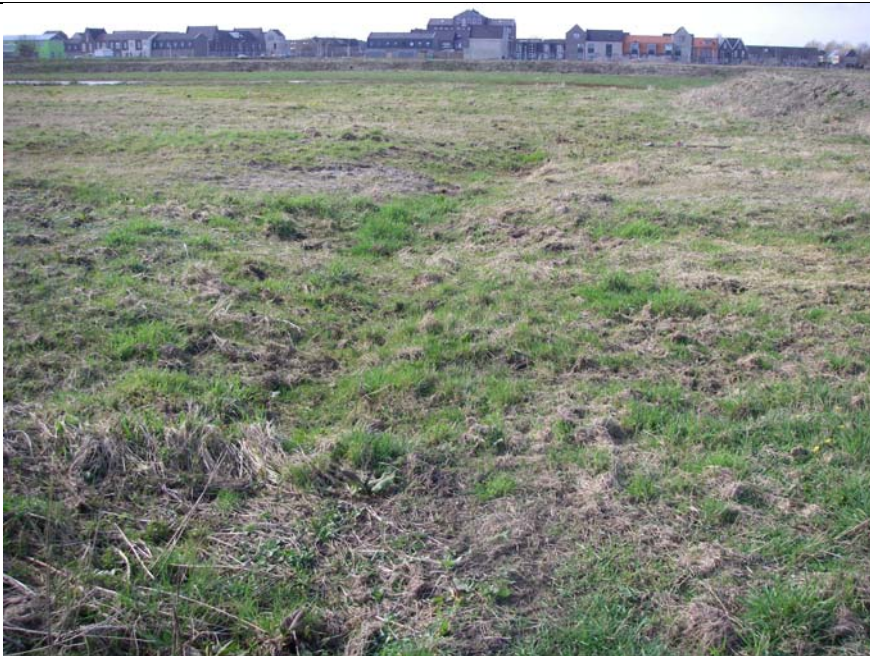
Foto 4: Verlaging aan maaiveld duidt op oude slootdemping.
