Rapportage ecologische risico's  
Weideveld woonveld 3 en 6 te Bodegraven

RAAD2018-1-RAP1

De Raad Bouw B.V.

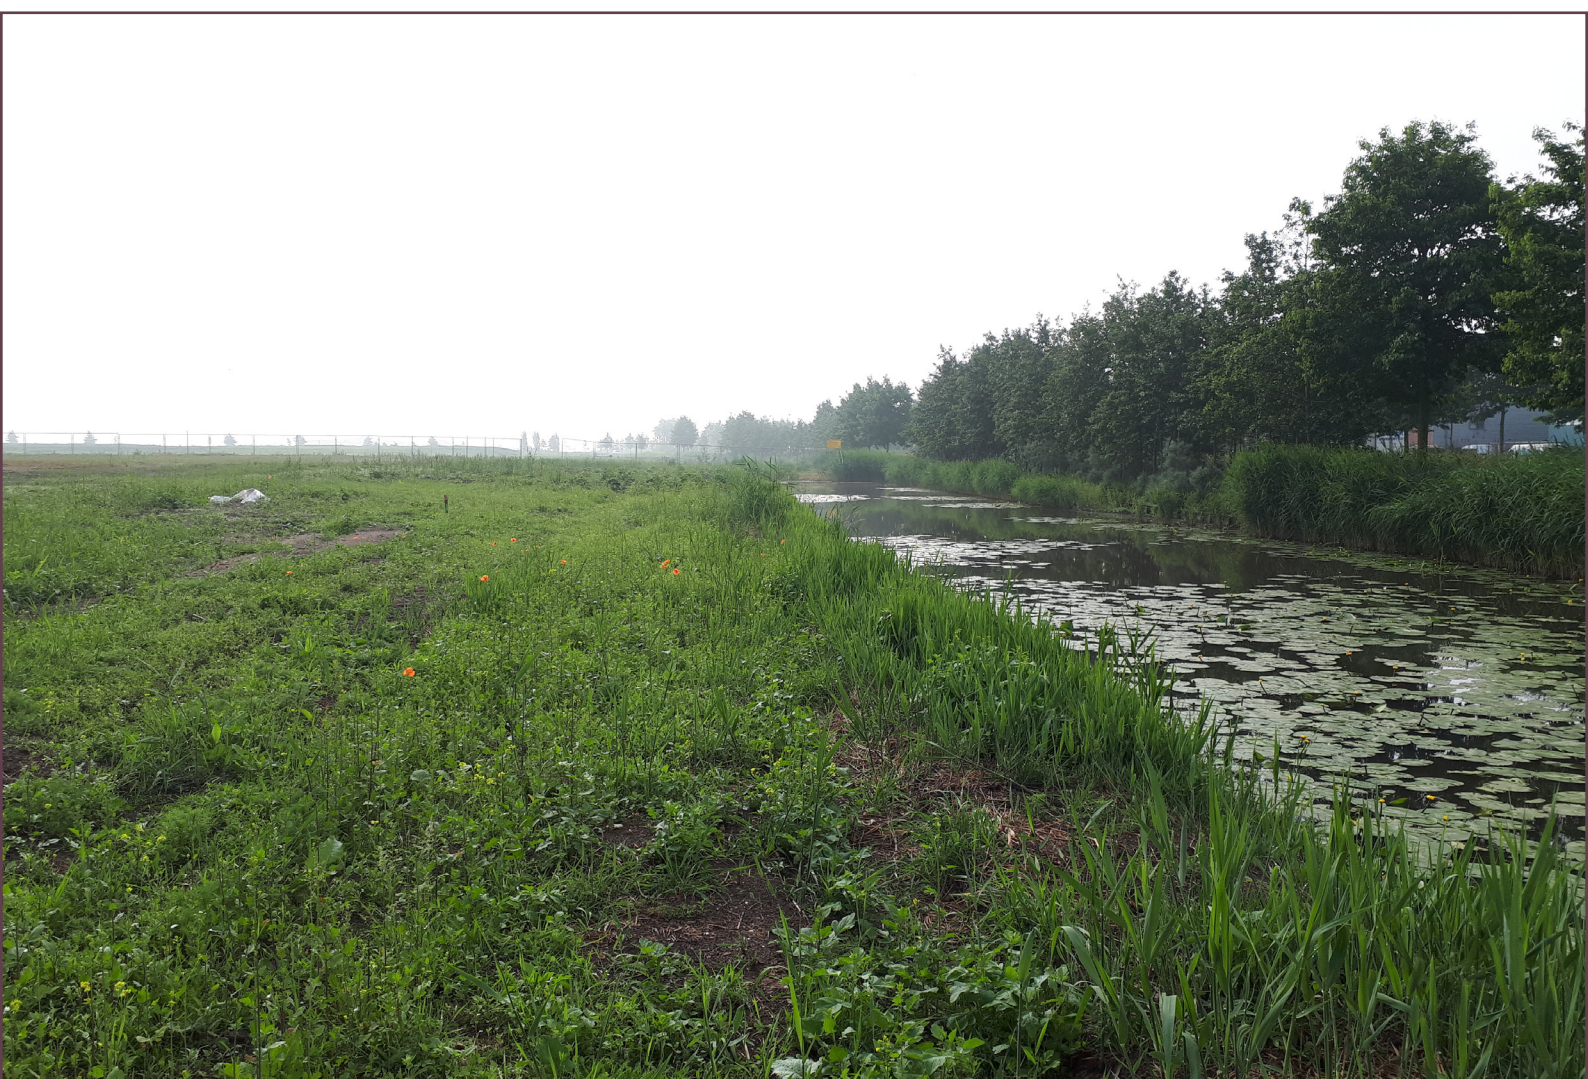
*De sloot aan de zuidzijde van woonveld 3.*

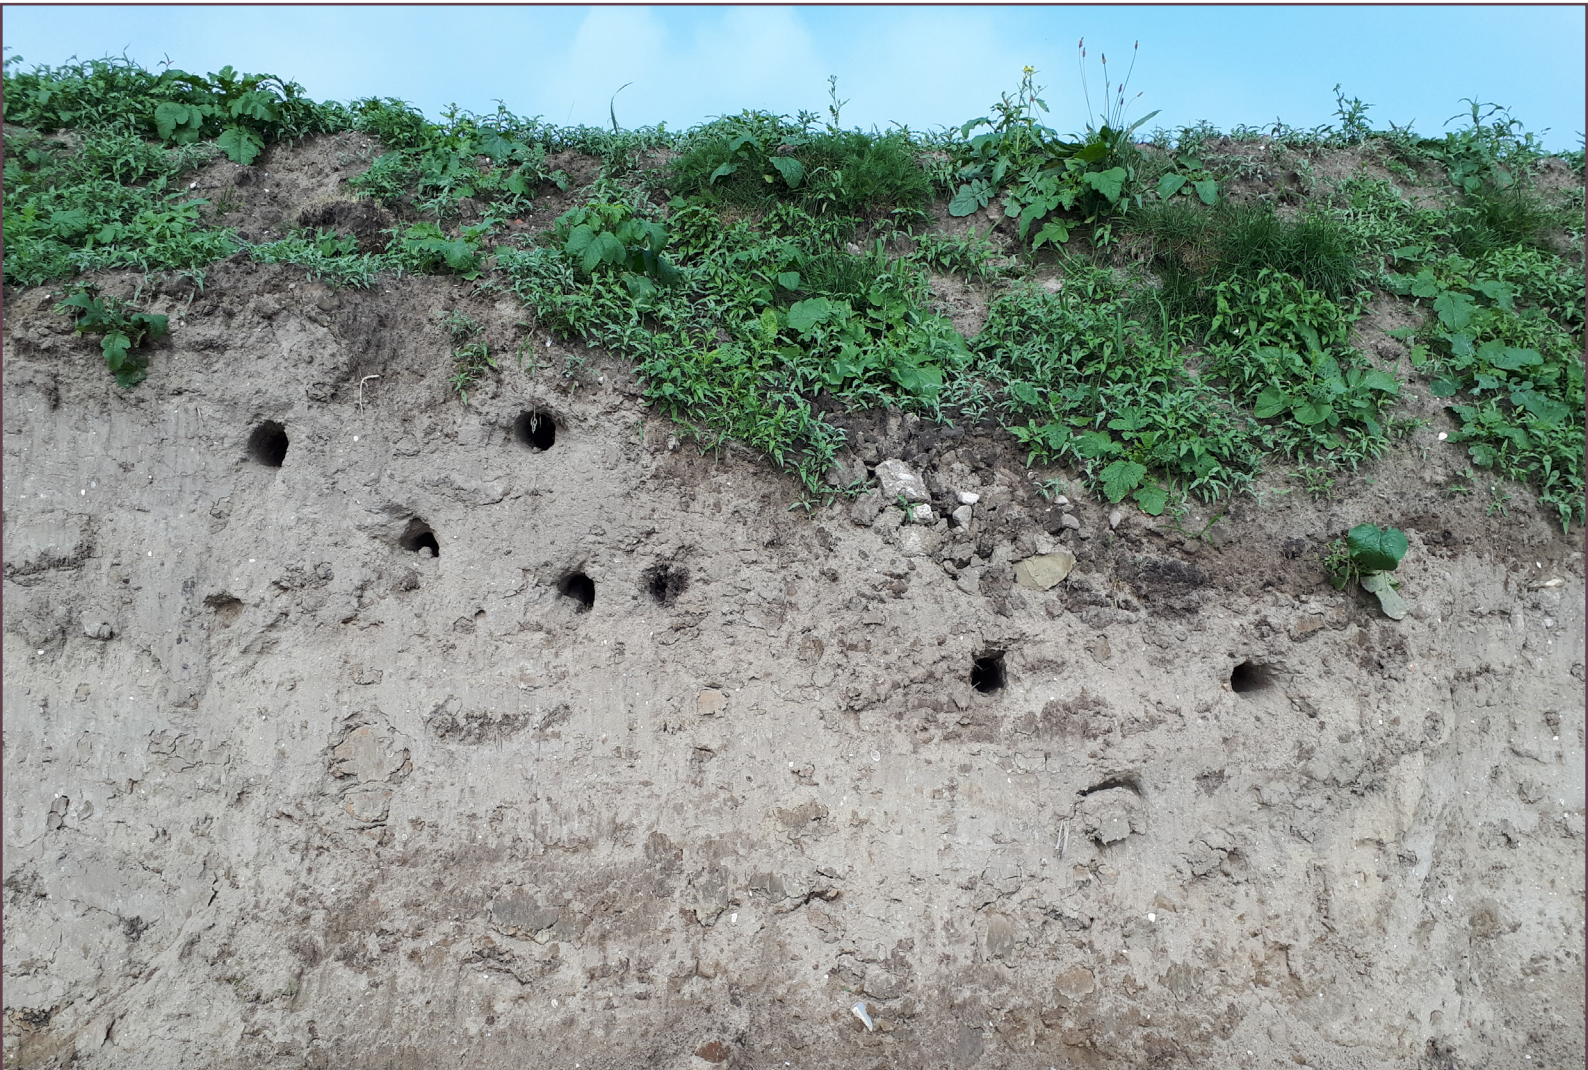
*Oeverwaluwand op bouwveld 6; de wand is gericht naar het zuiden.*

Uit de laatste broedvogelinspectie (Habitus natuur & Landschap, BODE2018-1-RAP12) blijkt dat er in het oosten van het perceel een oeverwaluwand met nesten aanwezig is. Daarnaast zijn er mogelijke nestplaatsen van de kleine karekiet in het riet in het noorden van het perceel. De zandvlakte op het perceel biedt geschikt broedbiotoop voor pioniersoorten als de kleine plevier. Echter, er zijn tijdens de laatste broedvogelinspectie geen broedende kleine plevieren aangetroffen.

Voor de ringslang geldt dat indien er een ringslang wordt aangetroffen dan dienen de werkzaamheden direct te worden stil gelegd en dient contact op te worden genomen met een ecooloog. Voor de oeverwaluwand geldt dat deze wand en de omgeving van 20 meter ongemoeid dient te worden gelaten. De rietkragen in het noorden van het perceel dienen ongemoeid te worden gelaten tijdens de broedperiode van de kleine karekiet, welke loopt van 1 mei t/m 15 september. Het meerkoetnest en de omgeving van 10 meter eromheen dient ongemoeid te worden gelaten. Overige rietkragen dienen tweewekelijks gemaaid te worden om vestiging van broedvogels te voorkomen. Ook in dit woonveld geldt dat indien er poelen ontstaan deze gedicht en gladgetrokken dienen te worden om vestiging van rugstreeppad te voorkomen.

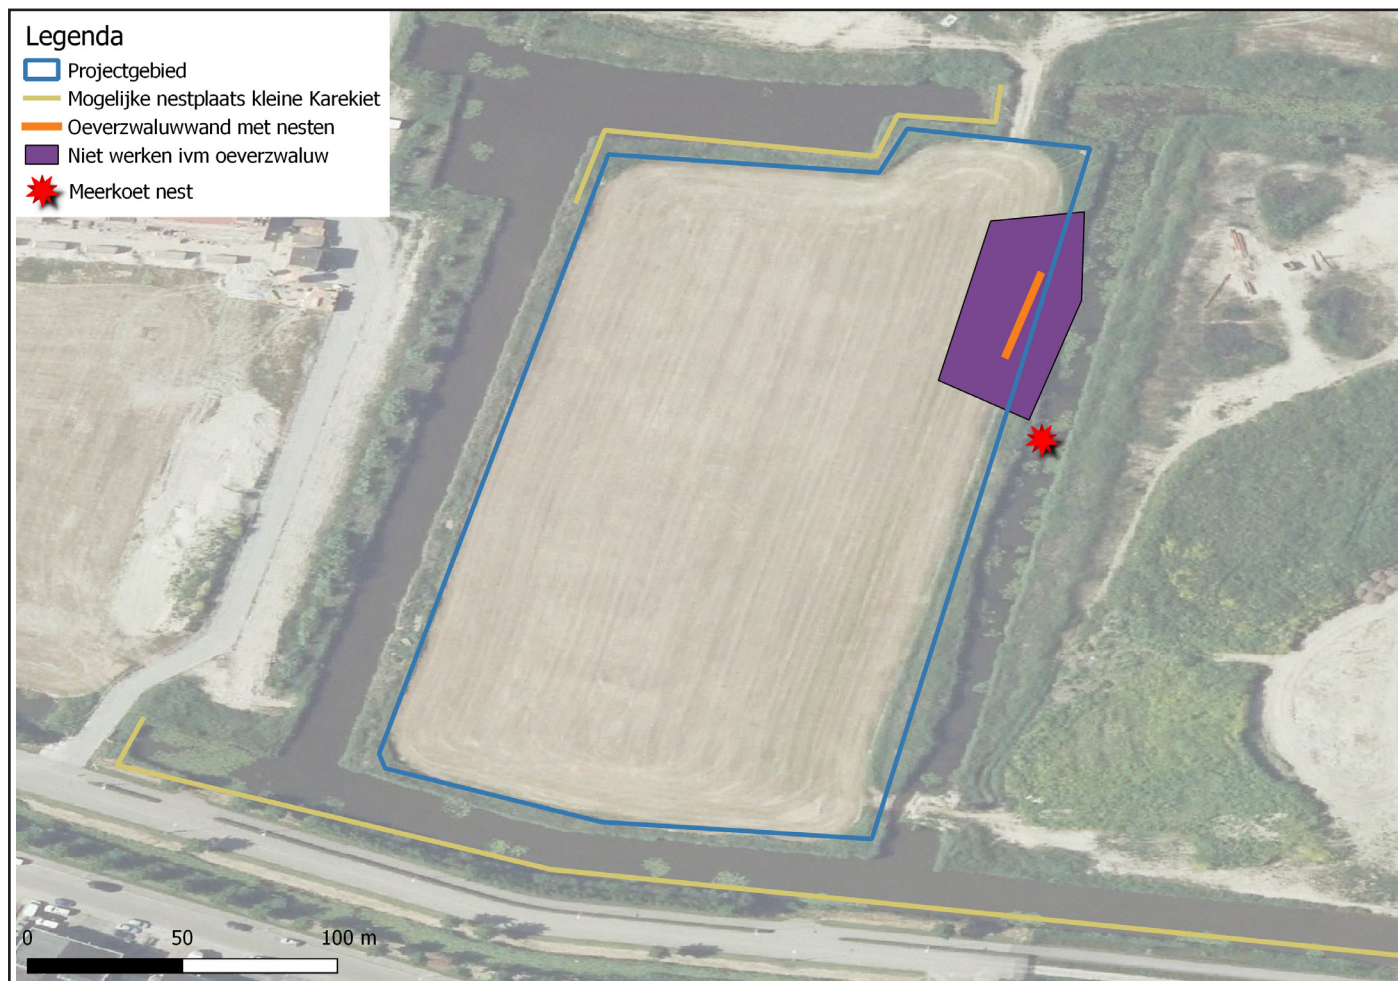
Figuur 2: Ecologische risico's in woonveld 6

Incidenteel aanwezige migrerende ringslangen kunnen niet geheel worden uitgesloten maar zijn zeer onwaarschijnlijk. Behalve de bovenstaand beschreven risico's worden er geen andere ecologische risico's verwacht.

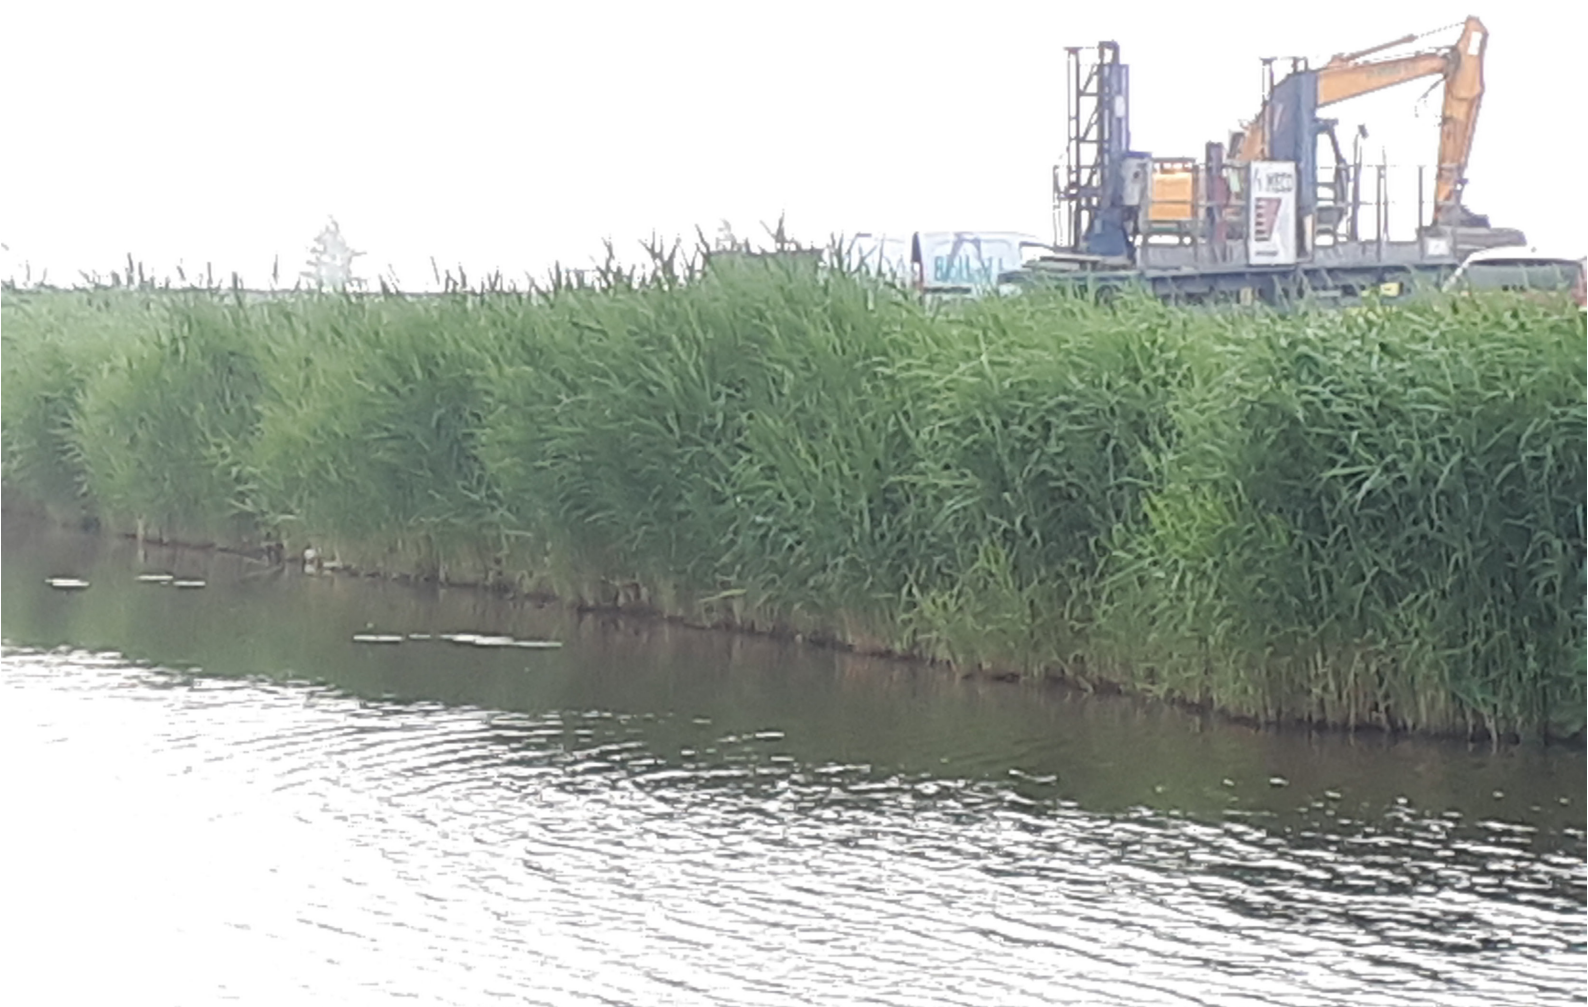
*Rietkragen in het noorden van woonveld 6.*
