Actualiserend vooronderzoek, Weideveld te Bodegraven

19 november 2018

Foto's locatie-inspectie

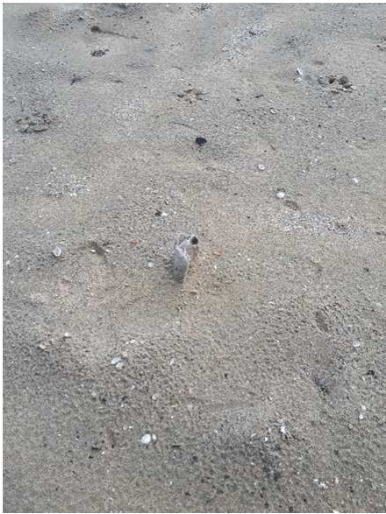
3

Ter plaatse van locatie 29 is een zandlaag aangebracht als voorbelasting. Dit is te zien aan verticale drainage die vastgelegd is op foto 3. Kwaliteitscertificaten van het aangebrachte zand zijn niet bekend. Echter wordt gezien de periode waarin het is toegepast verwacht dat het voldoet aan de geldende normen.

Tijdens de locatie-inspectie is grondverzet en zijn zand/grondbergen waargenomen. Ook zijn er recentelijke dammen gerealiseerd en is er een voorbelasting aangebracht. Onbekend is de herkomst en/of de kwaliteit van de grond/bouwstof. Aanbevolen wordt te achterhalen wat de kwaliteit van de zand/grondbergen en de dammen is. Indien de kwaliteit niet bekend is wordt geadviseerd de kwaliteit conform het Besluit Bodemkwaliteit te bepalen.
