## Ecologisch werkprotocol werkzaamheden woonveld 3 en 6 Weideveld te Bodegraven

*Opgesteld door: Brigit van Dam, Adviseur Natuur & Landschap, Watersnip Advies,  
Datum: Maart 2020*

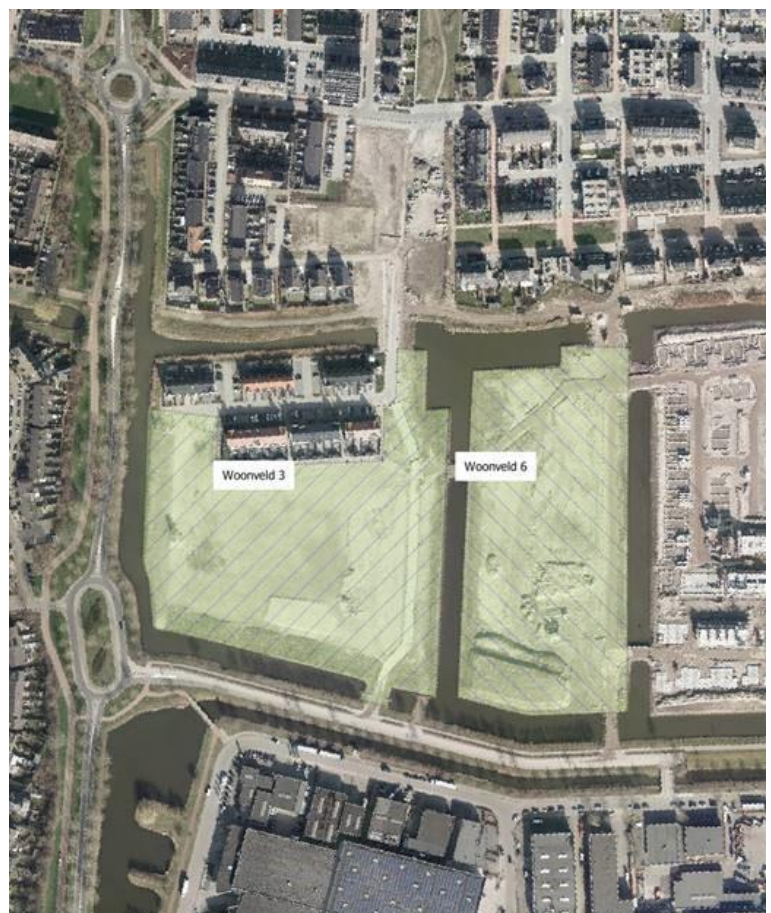
*Figuur 1: Overzicht van Weideveld woonveld 3 en 6*

Op woonveld 6 liggen verschillende hopen met zand en grond. Daarnaast is er door de stevige regenval van de afgelopen maanden veel water aanwezig in de vorm van plassen. De hopen grond en zand kunnen deels geschikt zijn als overwinteringslocatie voor de Rugstreeppad. Het water kan in de voortplantingsperiode geschikt worden als locatie waar de Rugstreeppad haar eieren afzet. Deze bevindingen zijn teruggekoppeld aan de gemeente Bodegraven-Reeuwijk. Naar
