**Historisch onderzoek De Wijde Wiericke te
Nieuwerbrug aan den Rijn**

kenmerk ODMH: 2018037058

projectnummer 432149
definitief revisie 01
28 februari 2018

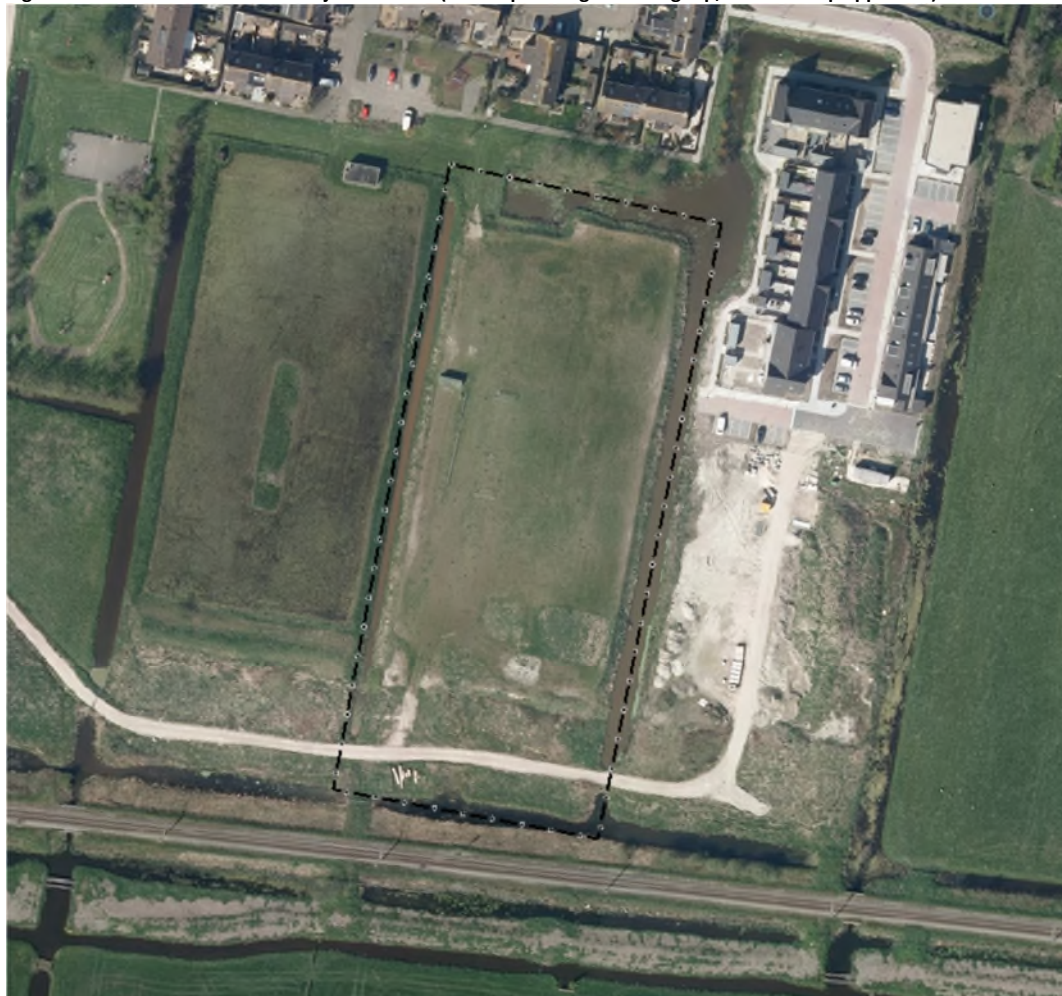
Figuur2.1: Onderzoekslocatie De Wijde Wiericke (bron: opdrachtgever en agodp, Antea Group applicatie)

Kadastrale aanduiding	BDG00, D, 3528 (deels)
X, Y coördinaat	X: 115581,09636 Y: 454165,06942
Eigenaar	Gemeente Bodegraven-Reeuwijk
Huidig gebruik	Braakliggend
Historisch gebruik	Grasland
Gebruiker	Nvt
Oppervlakte onderzoekslocatie	Circa 13.500 m ²
Verharding	Onverhard
Toekomstig gebruik	Bebouwing voor wonen
Overig	Nvt

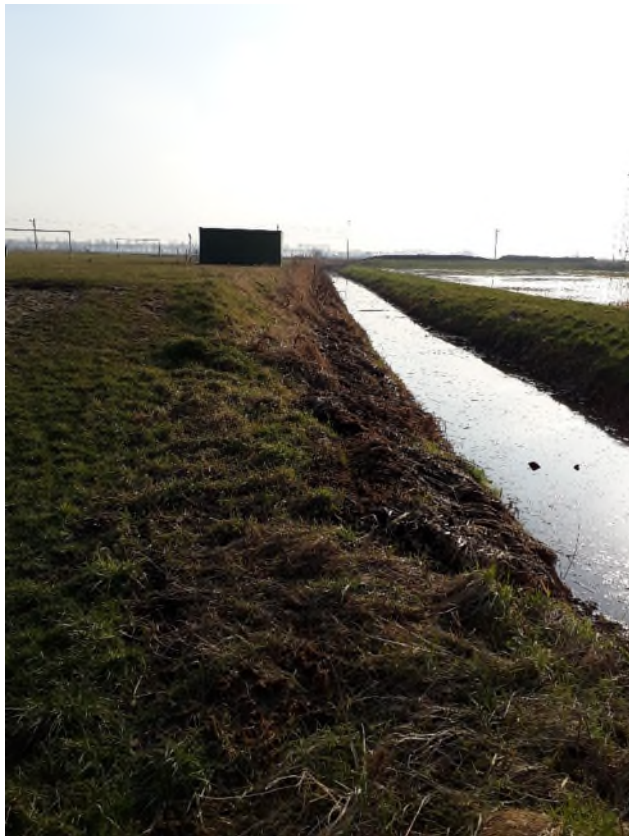
Fotonummer: 1. Omringd door sloten

- Het perceel blijkt zoals verwacht omringd door sloten (zie foto 1) en opgehoogd te zijn met zand (zie foto 2). Aan de zuidzijde loopt het naar beneden af tot aan de toegangsweg en daarachter de sloot. Op dit gedeelte van het perceel is wat zwerfafval waargenomen (zie foto 3).

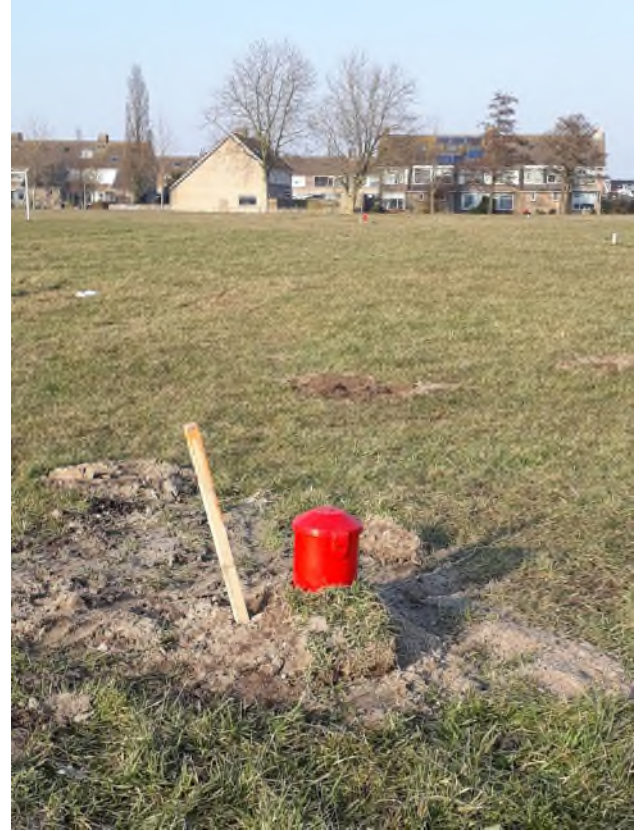
Fotonummer: 4. Afgewerkte peilbuis

- Op twee locaties op het terrein is een afgewerkte peilbuis met piket aangetroffen (zie foto 4). Samen met een aantal waarnemingen van omgespitte grond en rupsbandsporen in het gras, doet dit vermoeden dat recent geotechnisch onderzoek is uitgevoerd middels sonderingen.

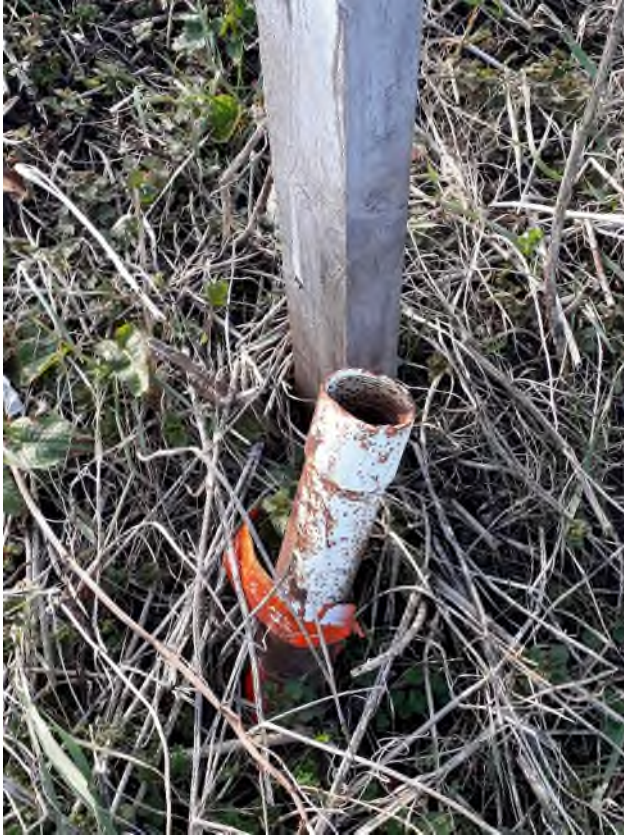
Fotonummer: 5. Uitstekende buis

- Op de zuidelijke helft van het terrein is een buis aangetroffen die uit de grond steekt (foto 5). Vermoedelijk gaat het hier om een zakbaak, om de verzakking in de grond te monitoren.

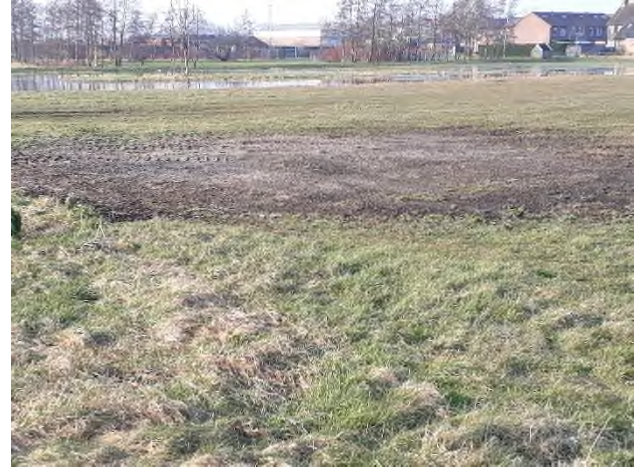
Fotonummer: 6. Ander soort vegetatie

- Op de zuidelijke helft van het terrein is een gebied aangetroffen met een andere vegetatie dan de rest van het perceel (zie foto 6). Dit kan verschillende oorzaken hebben, maar biedt in de huidige vorm geen aanleiding tot vermoedens van verontreiniging.

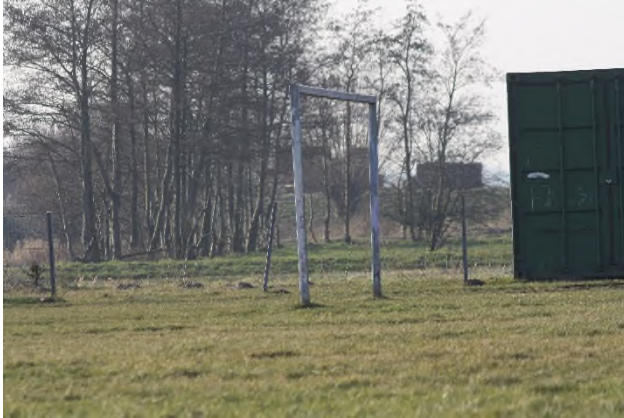
Fotonummer: 7. Stalen doelpalen en container

- Op het terrein zijn nog twee stalen doelen voor het voormalig voetbalveldje (zie foto 7), met daarnaast een stalen container die netjes op tegels is geplaatst.

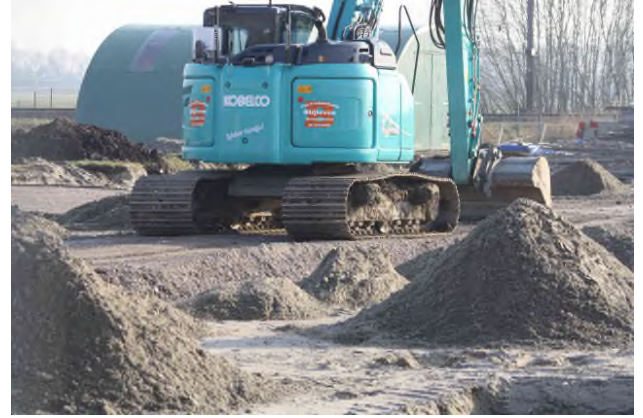
Fotonummer: 8. Werkzaamheden in uitvoering

- Op de percelen rondom het onderhavig perceel worden graaf- en bouwwerkzaamheden uitgevoerd, wat resulteert in te verwachten omstandigheden: een berg zwart zand, machines, gedeeltelijke ontgravingen (zie foto 8).
