**Verkennend bodemonderzoek**

in het kader van de geplande sloop  
en nieuwbouw van een woning op de locatie

**Randenburgseweg 18  
te Reeuwijk**

Projectcode: 17366LER  
Kenmerk: U18-0069  
Datum: 23 januari 2018  
Opdrachtgever: De heer Hooftman, via Studio Ron van Leent

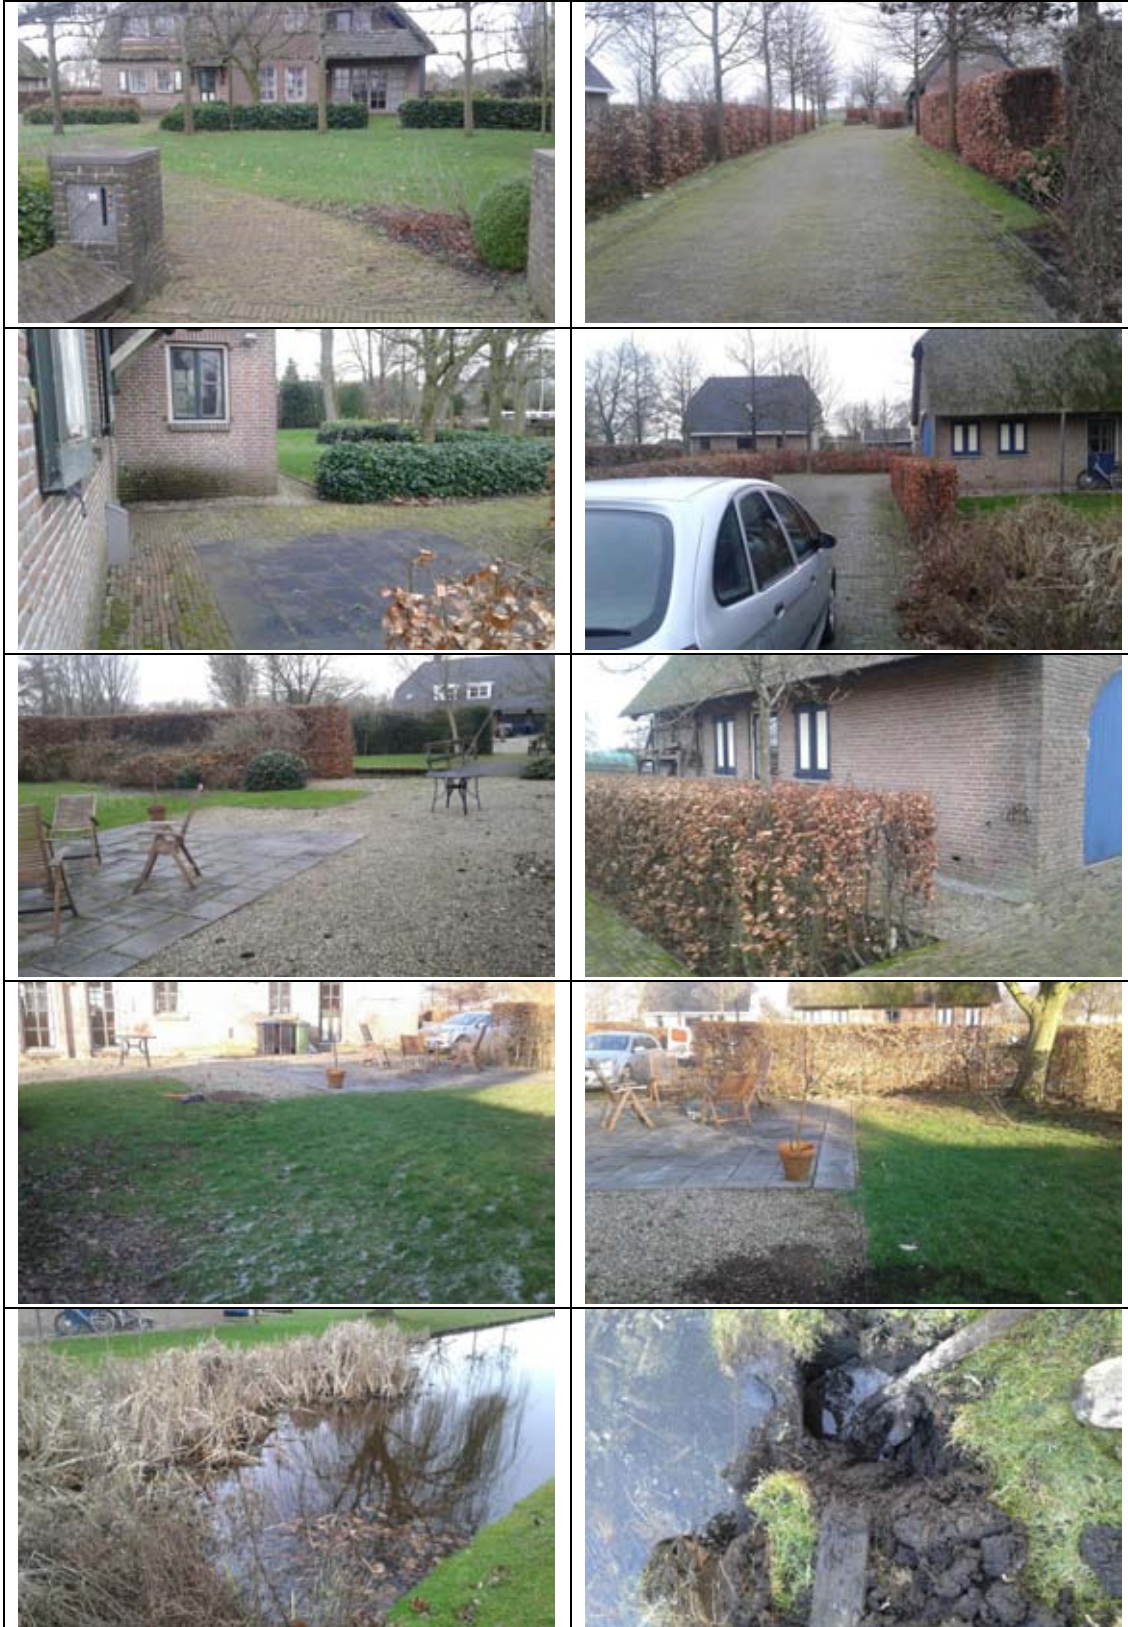
## Foto's

Tijdens de locatie-inspectie op 4 januari 2018 zijn geen bijzonderheden opgemerkt; er zijn geen bodembedreigende activiteiten waargenomen en zijn geen verzakkingen, ophogingen, verdachte plekken, verkleuringen en brandplekken aangetroffen.
