Evaluatie bodemsanering

Overtocht 64 te Bodegraven

Status
versie definitief
Datum
Juni 2017
Projectnummer
20152352/JBRO
Documentkenmerk
20152352_a2RAP.docx

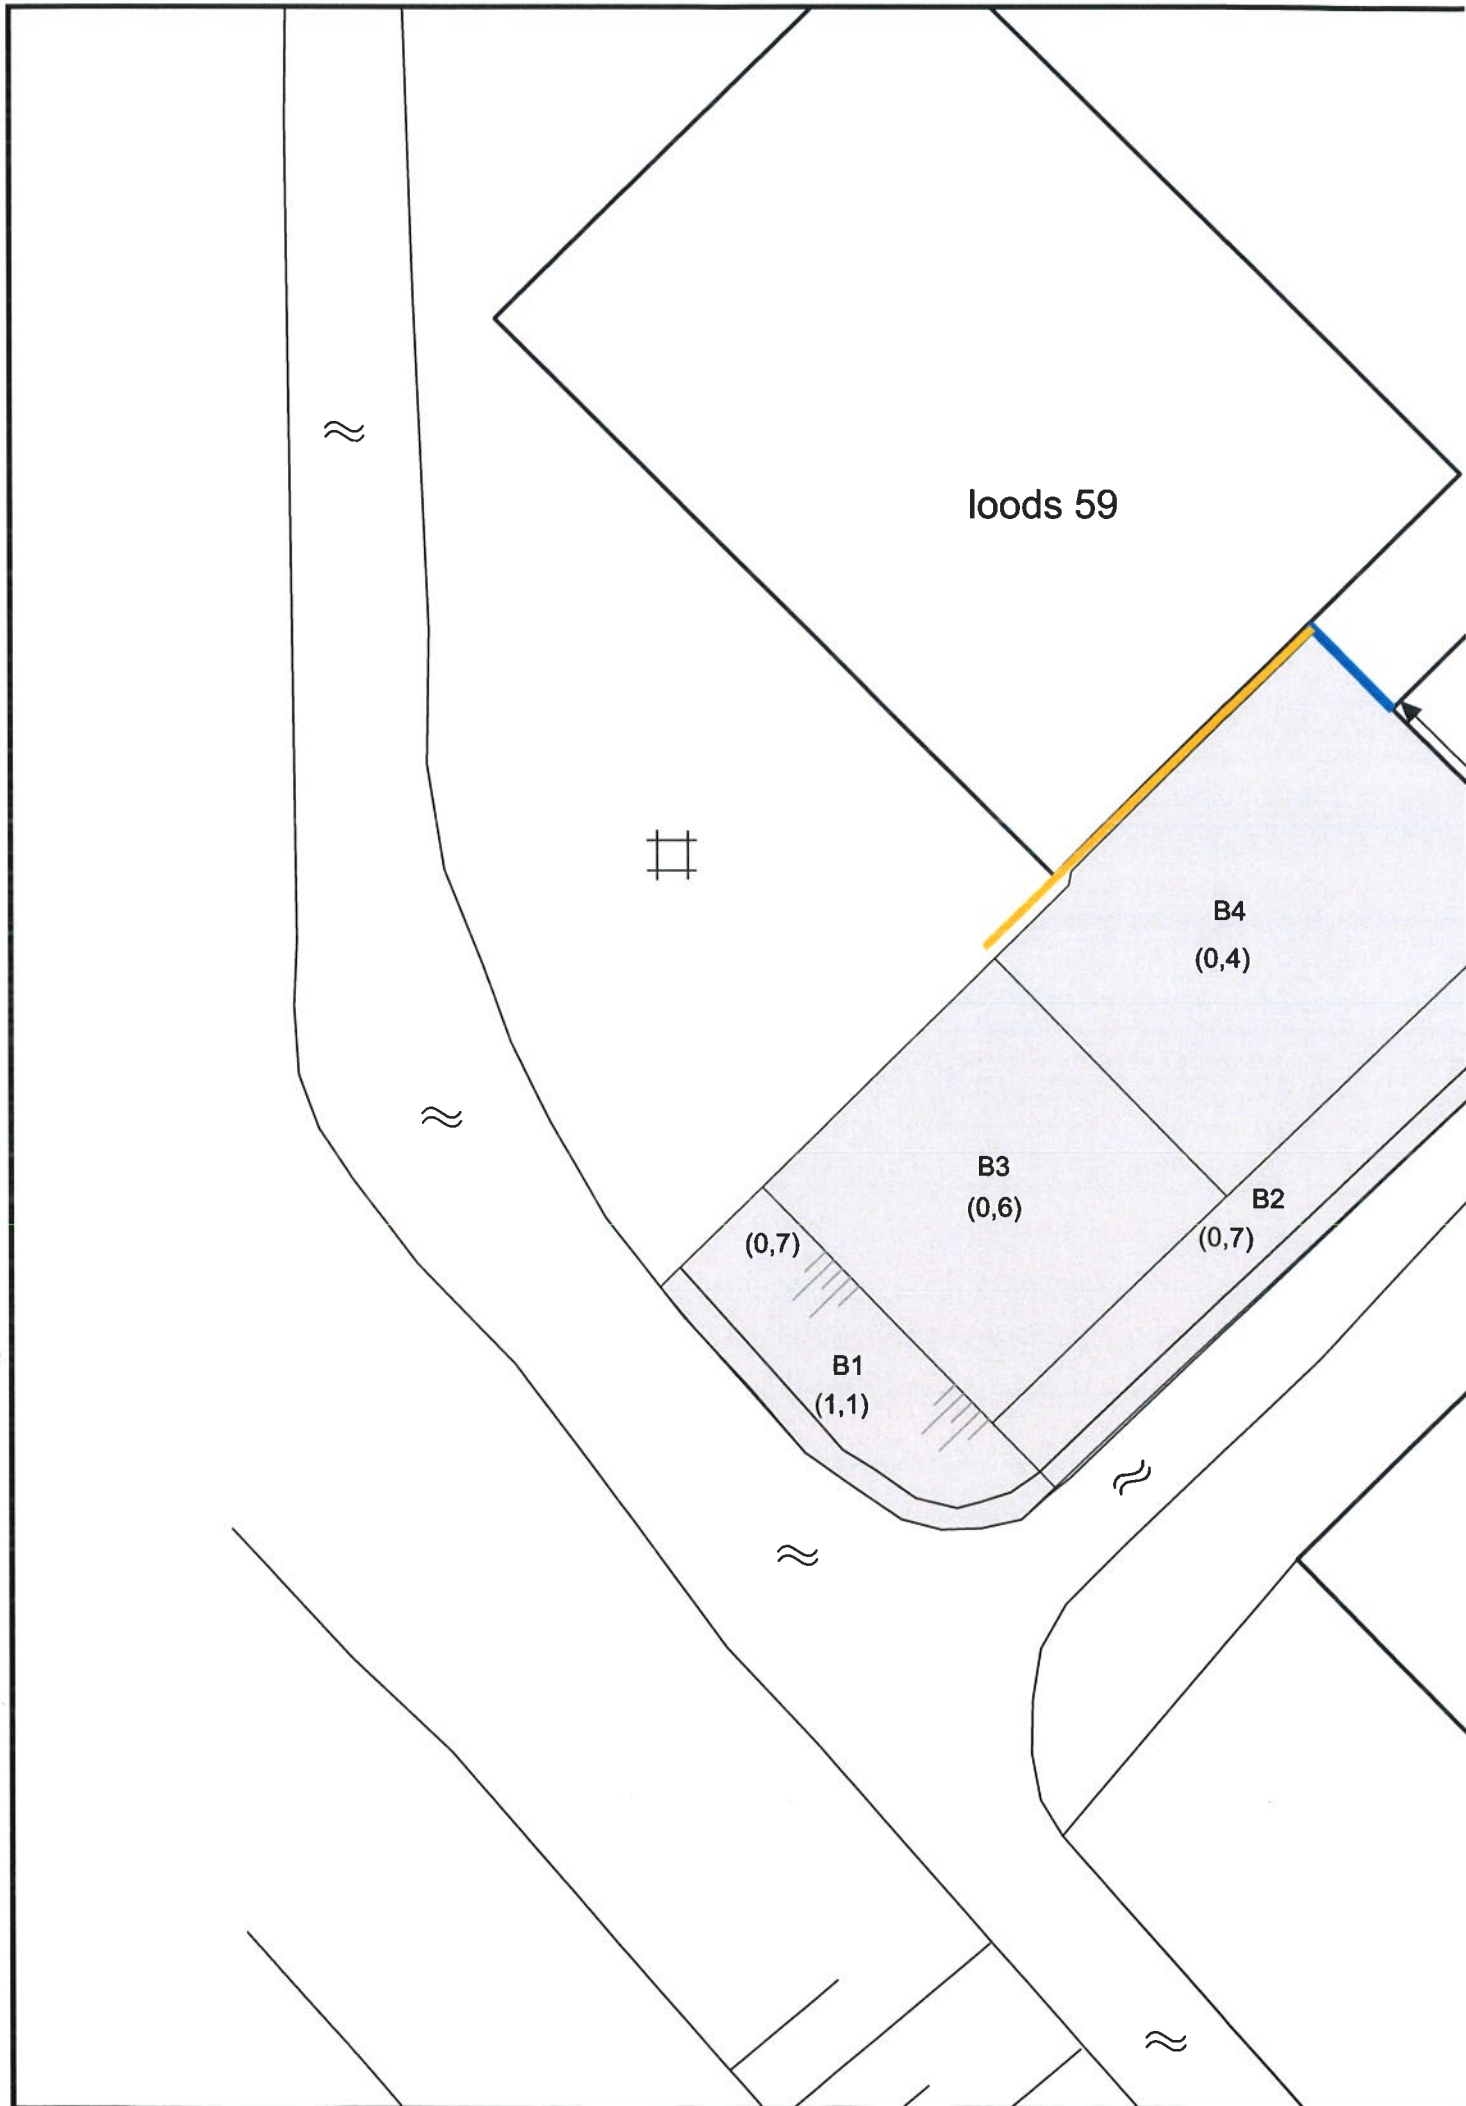
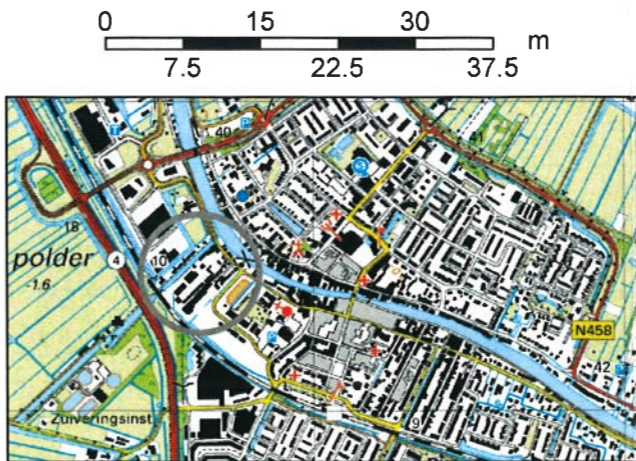
Bijlage 1.4.5: Restverontreinigingen en isolatievoorzieningen

Omschrijving: **Schets restverontreiniging deellocaties 2,3,4, en 6**
