HISTORISCH BODEMONDERZOEK

ZIJDEWEG 30

TE REEUWIJK

Rapportage historisch bodemonderzoek

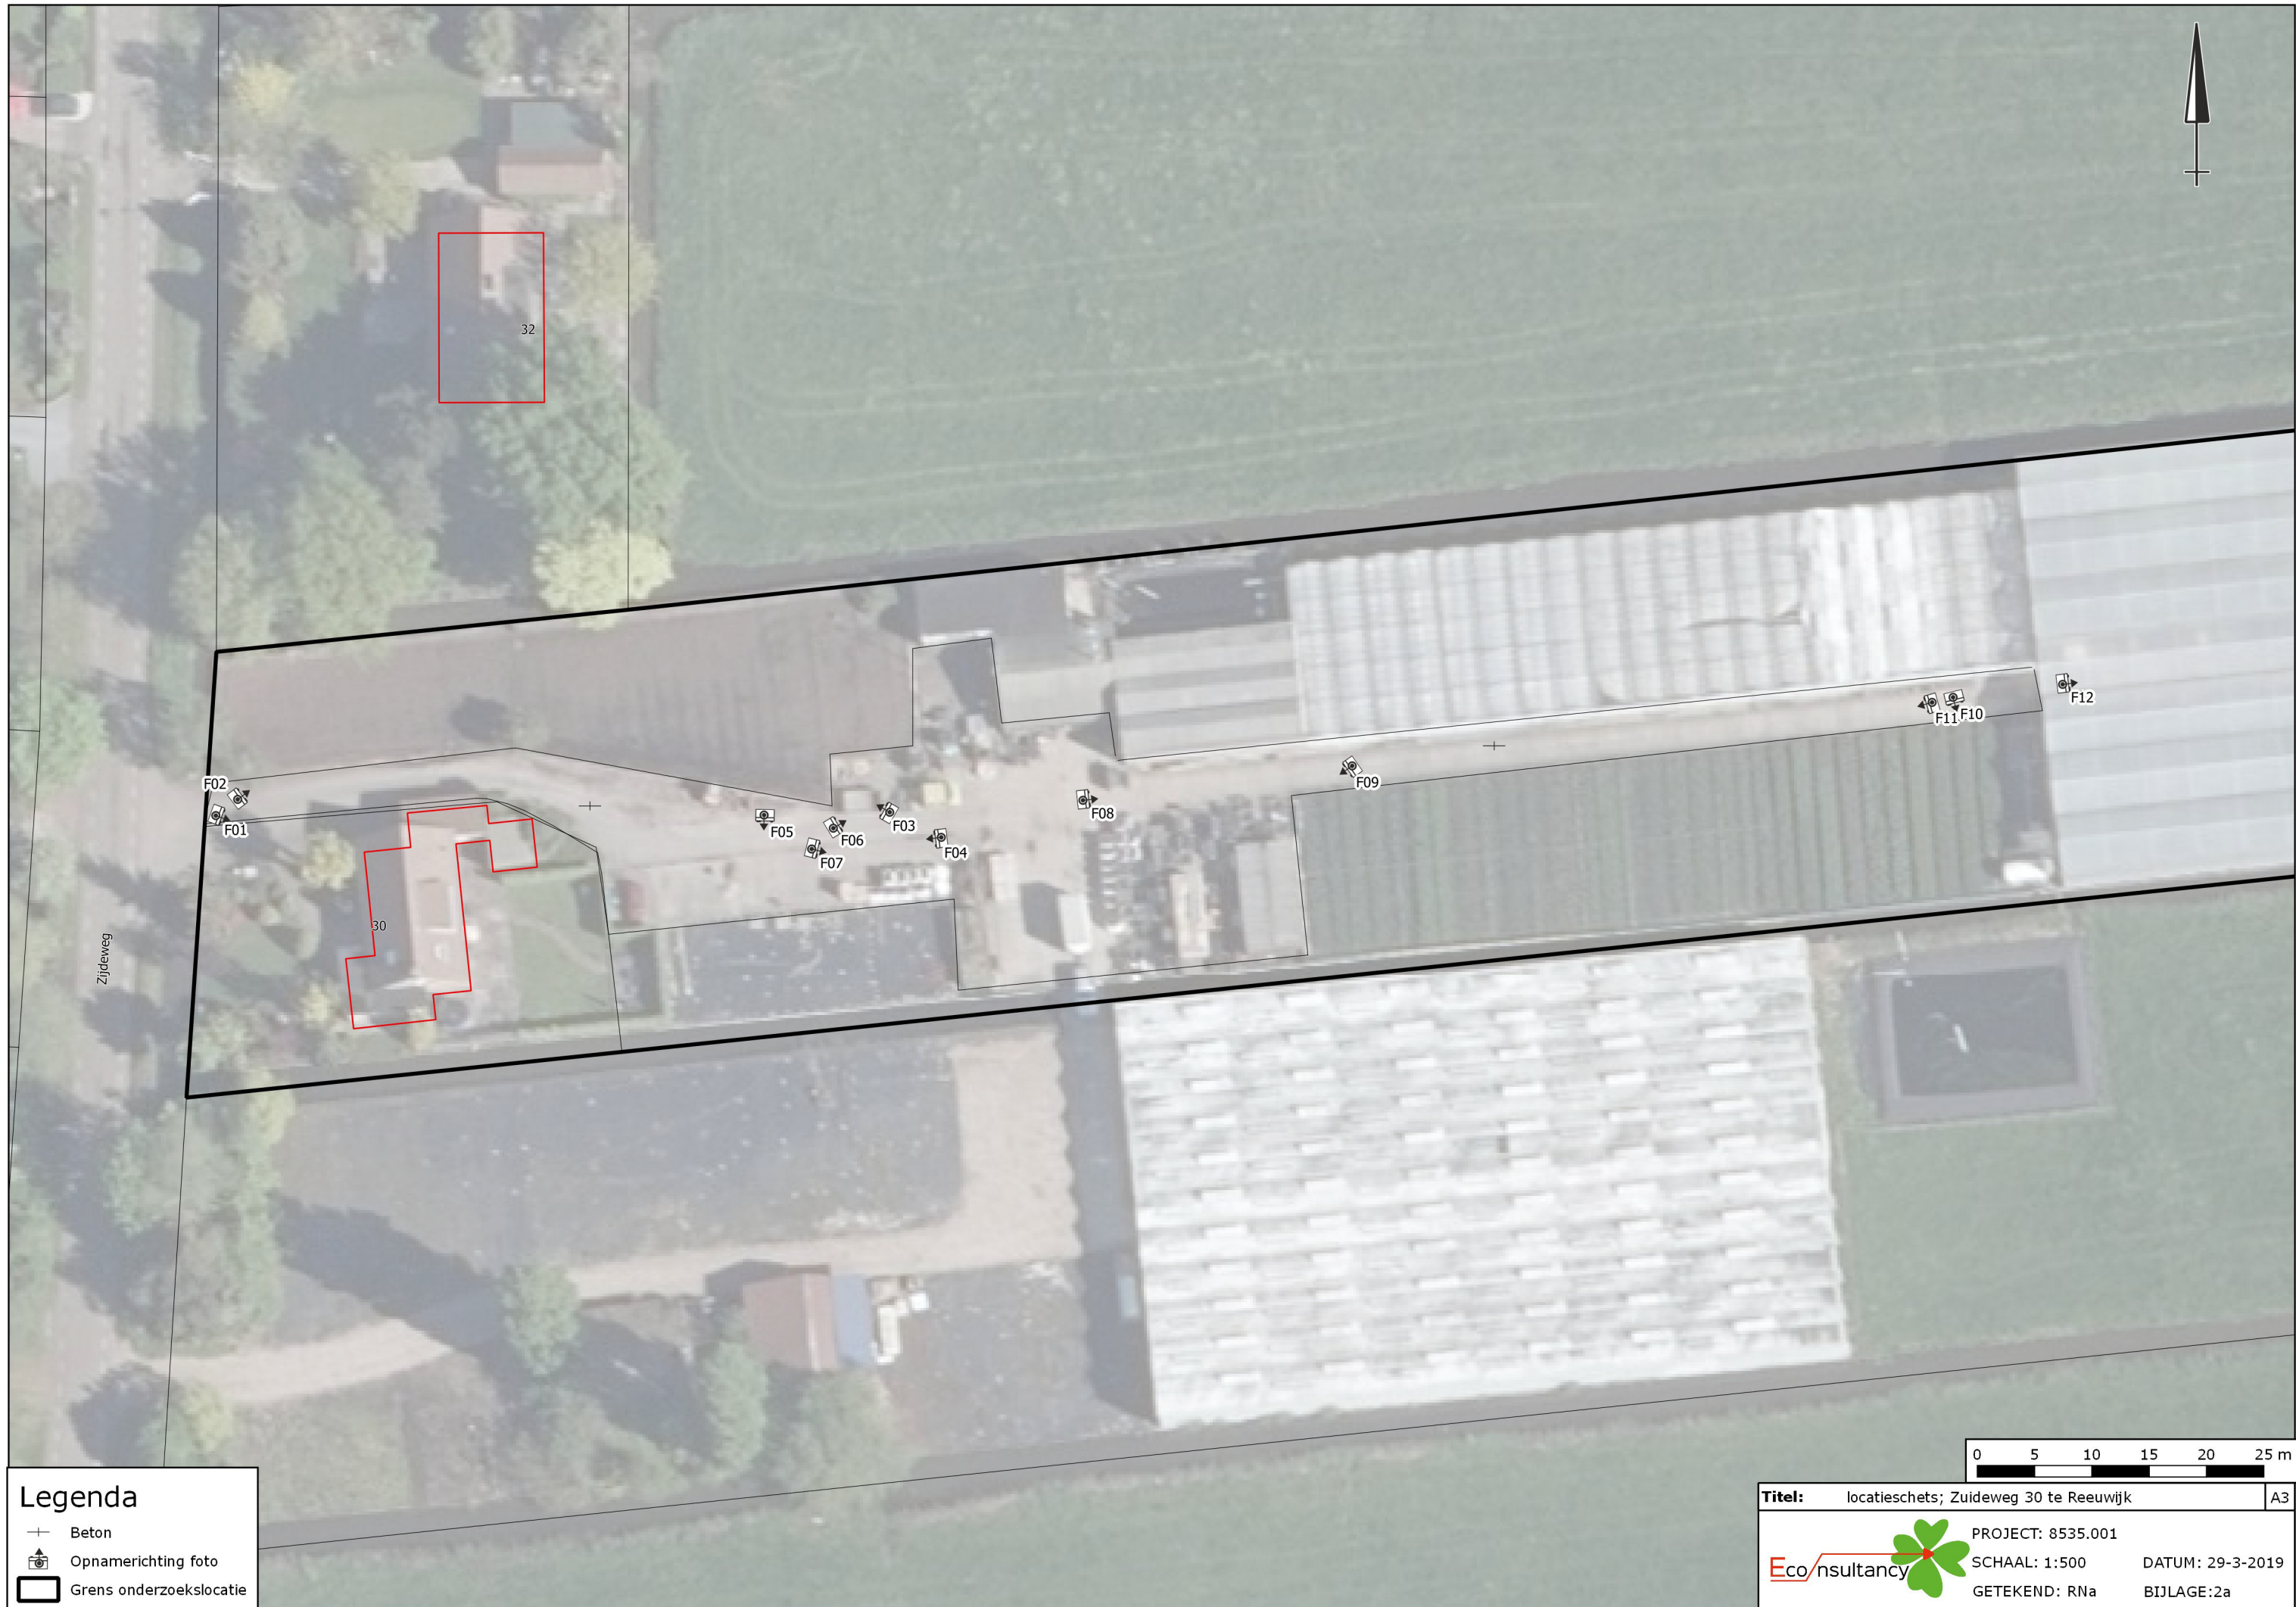
Titel: locatieschets; Zuideweg 30 te Reeuwijk		A3
 	PROJECT: 8535.001	DATUM: 29-3-2019
	SCHAAL: 1:500	BIJLAGE: 2a
	GETEKEND: RNa

In bijlage 2a is de huidige situatie op een locatieschets weergegeven. Bijlage 2b bevat enkele foto's van de onderzoekslocatie.

-   Beton
-   Opnameringting foto
-   Grens onderzoekslocatie

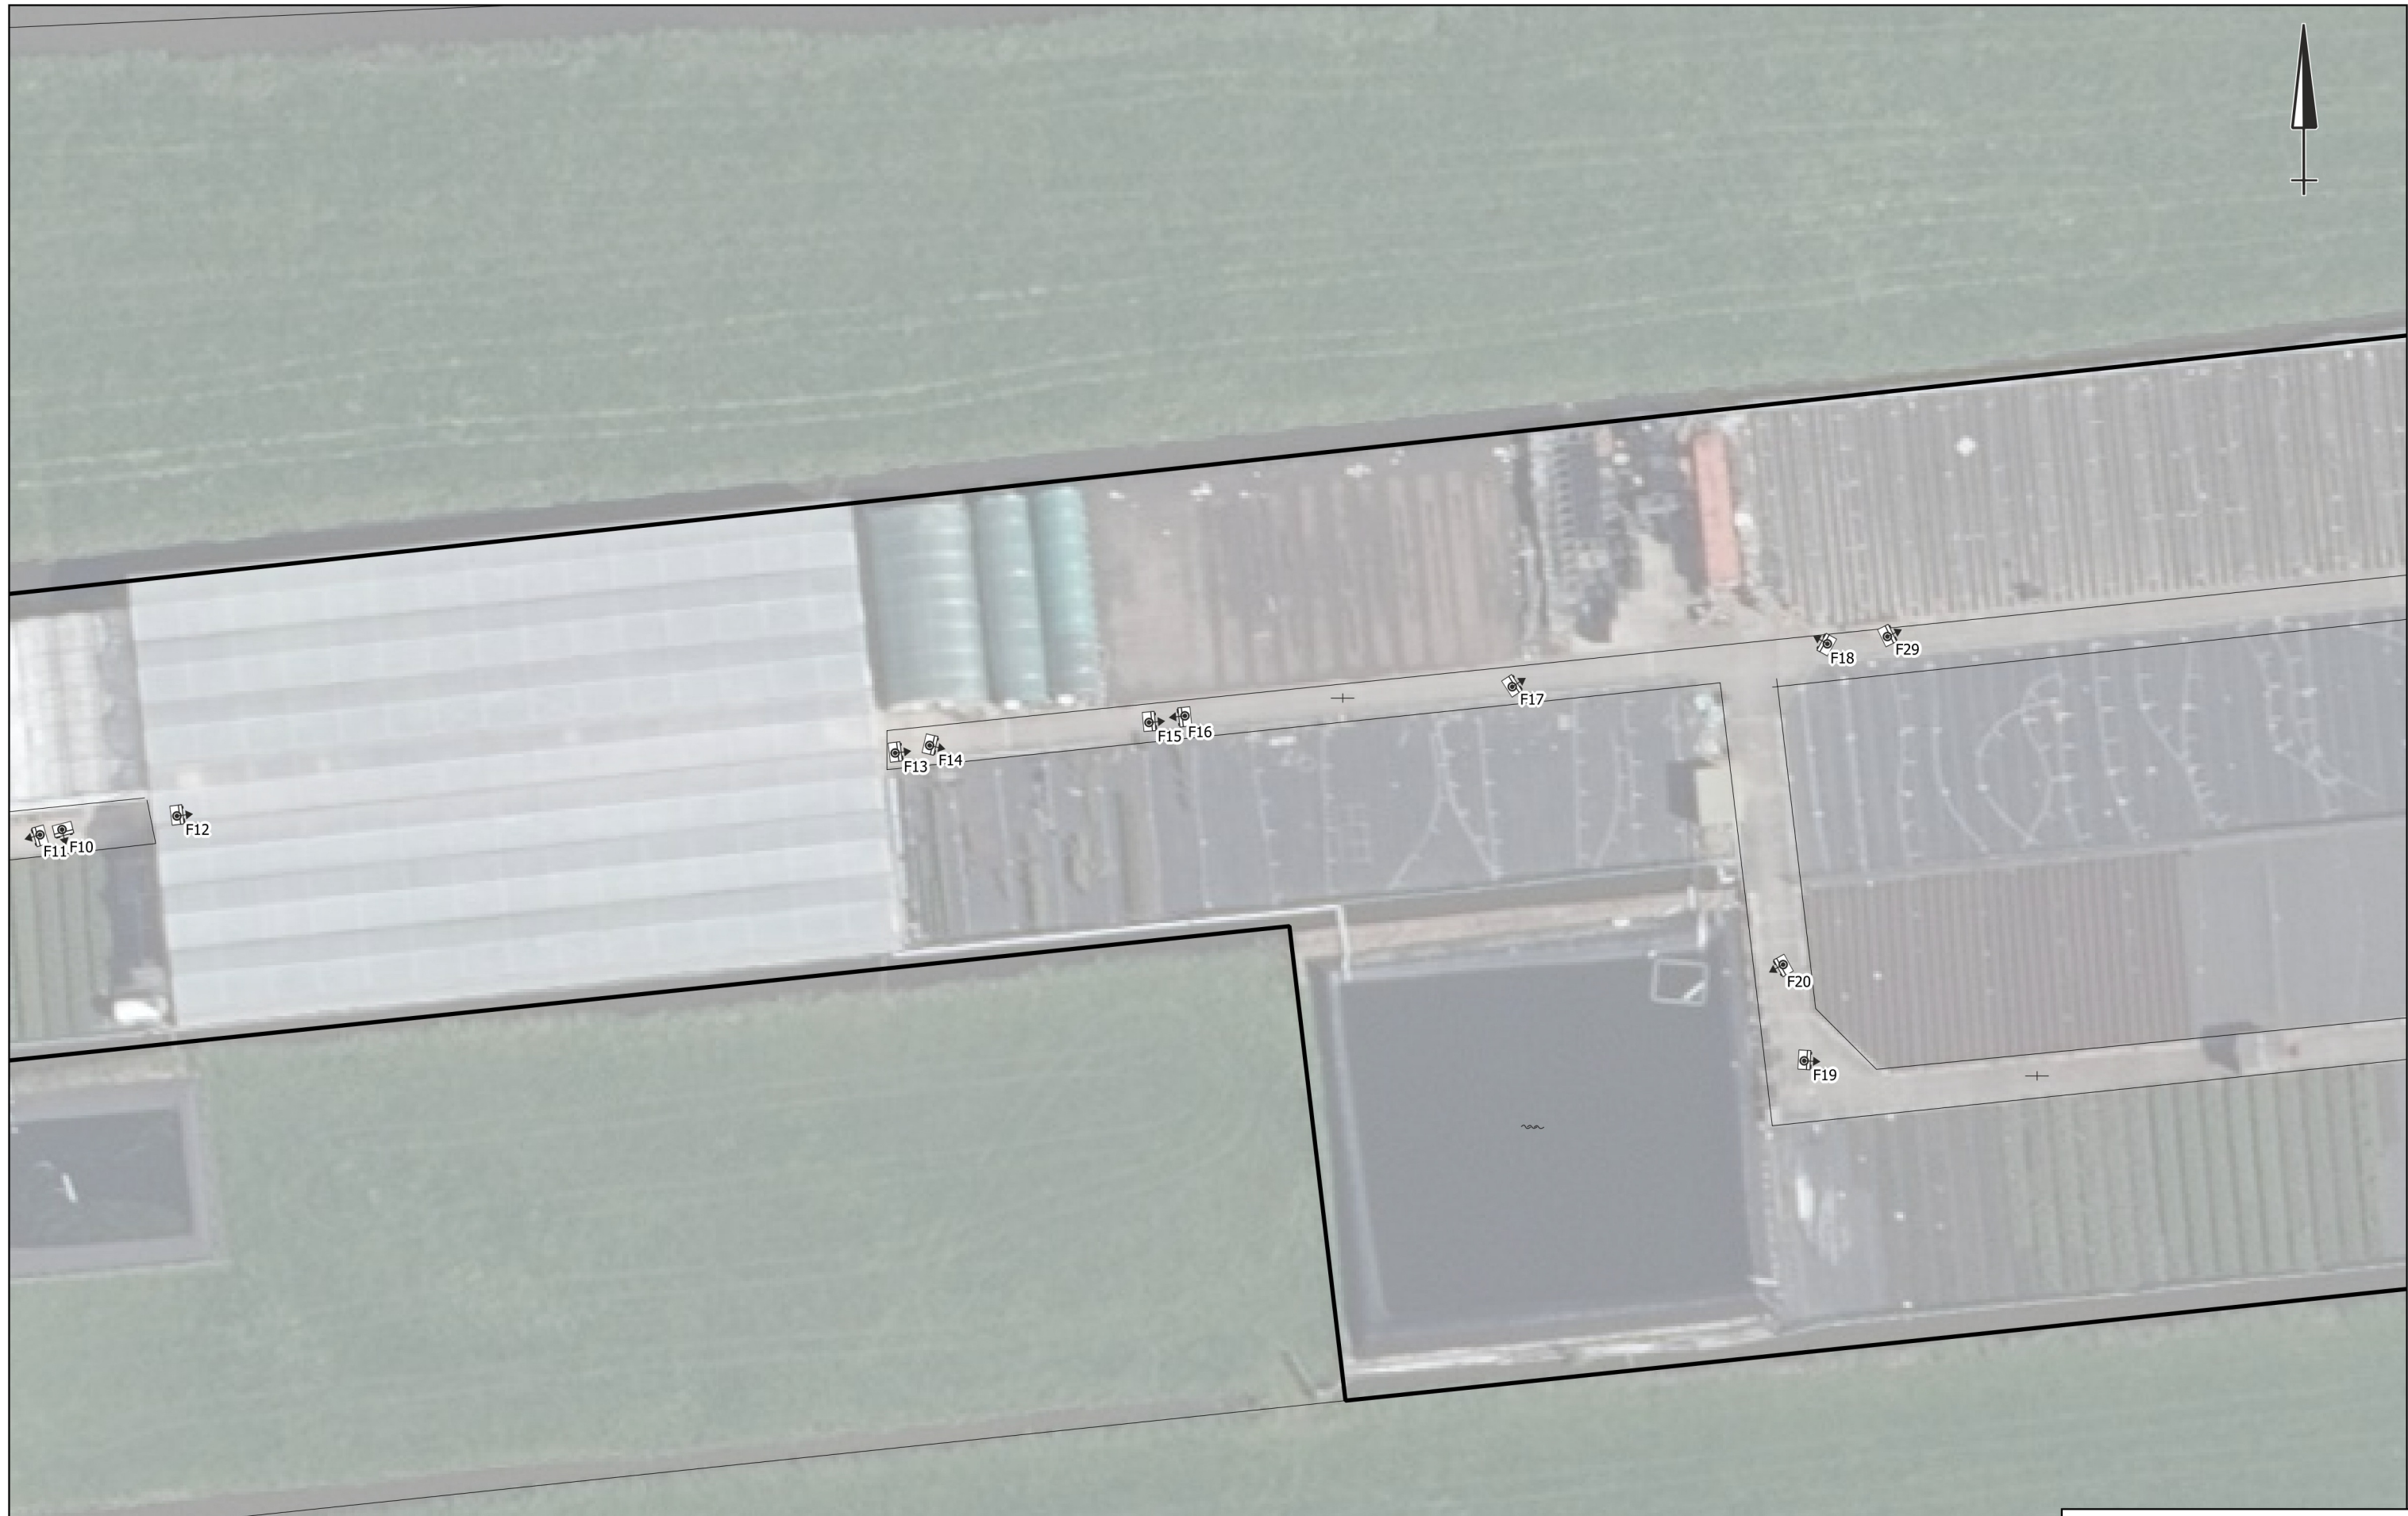
PROJECT: 8535.001	DATUM: 29-3-2019
SCHAAL: 1:500	BIJLAGE: 2a
GETEKEND: RNa

-   Beton
-   Opnamering foto
-   Water
-   Grens onderzoekslocatie

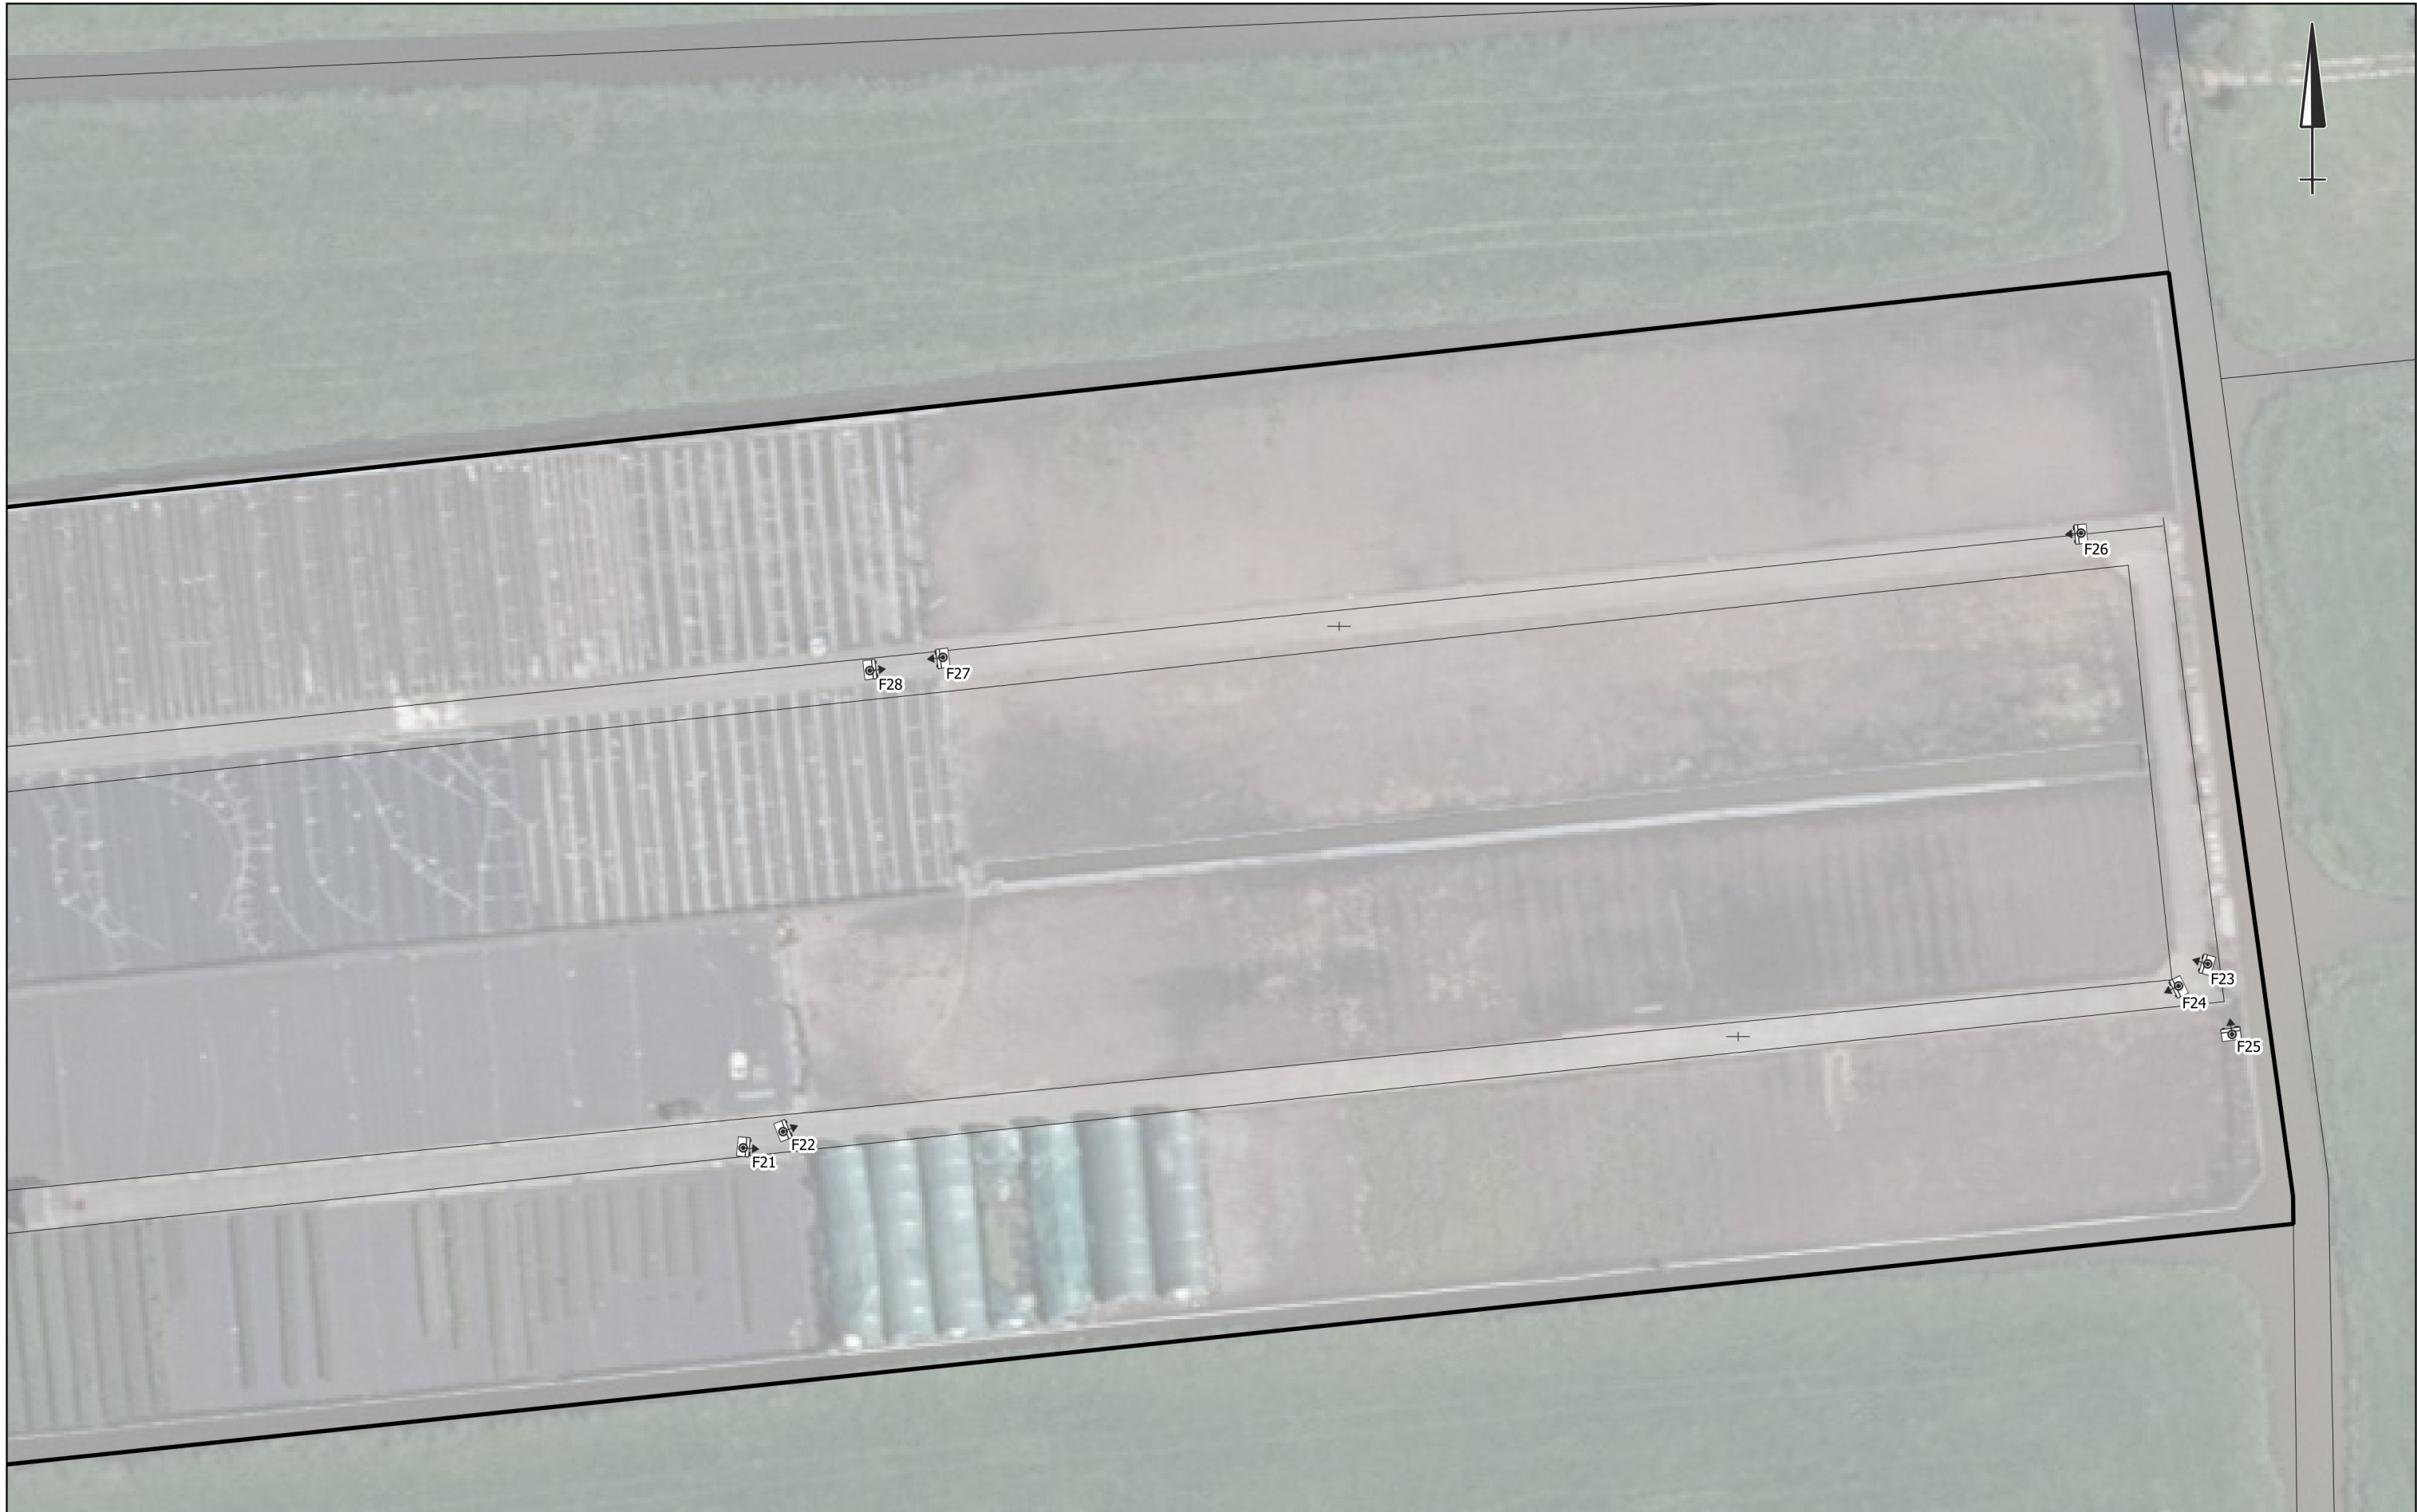
Titel: locatieschets; Zuideweg 30 te Reeuwijk		A3
 	PROJECT: 8535.001	DATUM: 29-3-2019
	SCHAAL: 1:500	BIJLAGE: 2a
	GETEKEND: RNa

- ✚ Beton
- 📷 Opnamerichting foto
- ▭ Grens onderzoekslocatie
