**Verkennend bodemonderzoek
Maximalocatie fase 2 en
Molendijk 2 te Waarder**

2 november 2012

Kenmerk Omgevingsdienst Midden-Holland: RC4-2012195176

Kenmerk R001-1211536OAD-agv-V01-NL

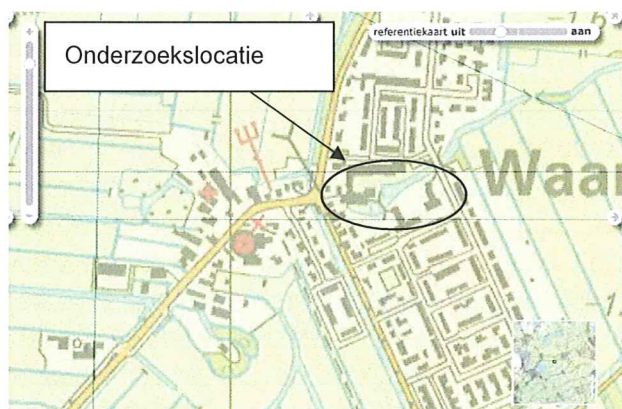
Figuur 1 Ligging van een gedempte waterpartij

Uit de gegevens van de Omgevingsdienst Midden-Holland en www.watwaswaar.nl blijkt dat er een gedempte watergang aanwezig is op de locatie. Dit is weergegeven in figuur 1.

- Een lichte verontreiniging met PAK, zware metalen en minerale olie aanwezig is op de locatie en of de directe nabijheid
- Een gedempte waterpartij aanwezig is ten zuidwesten van de locatie
- Een verhardings-(ophoog)laag en het restant van een gronddepot aanwezig zijn
