Verkennend
bodemonderzoek

Zoutmansweg 86/
Bunderhof fase 3, Reeuwijk

oktober 2017

20171265/aouw

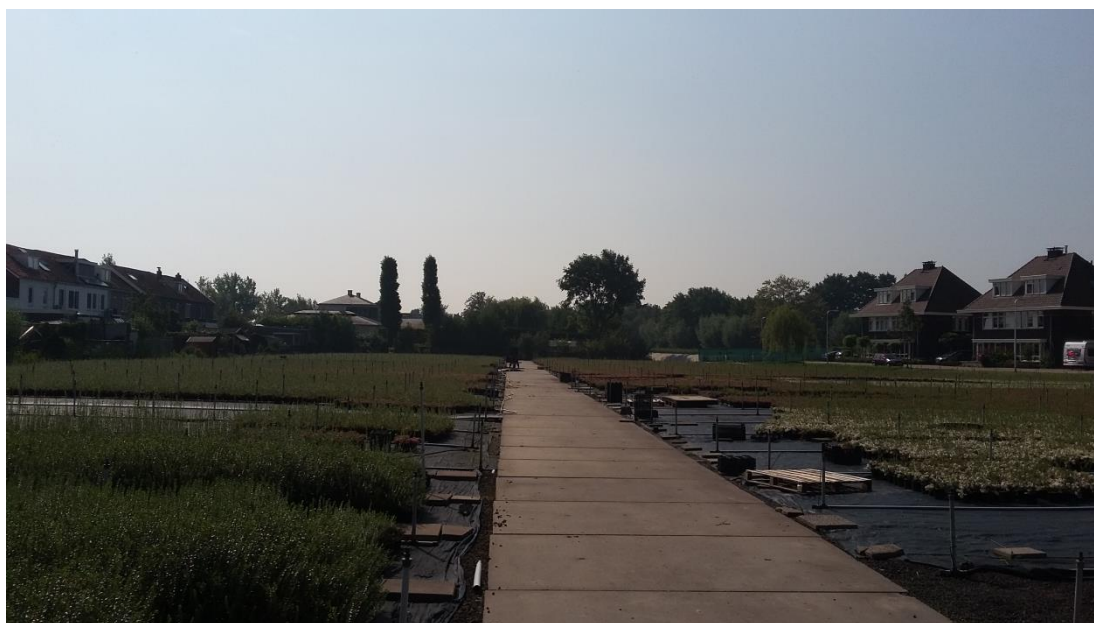
Op onderstaande foto is de locatie weergegeven.

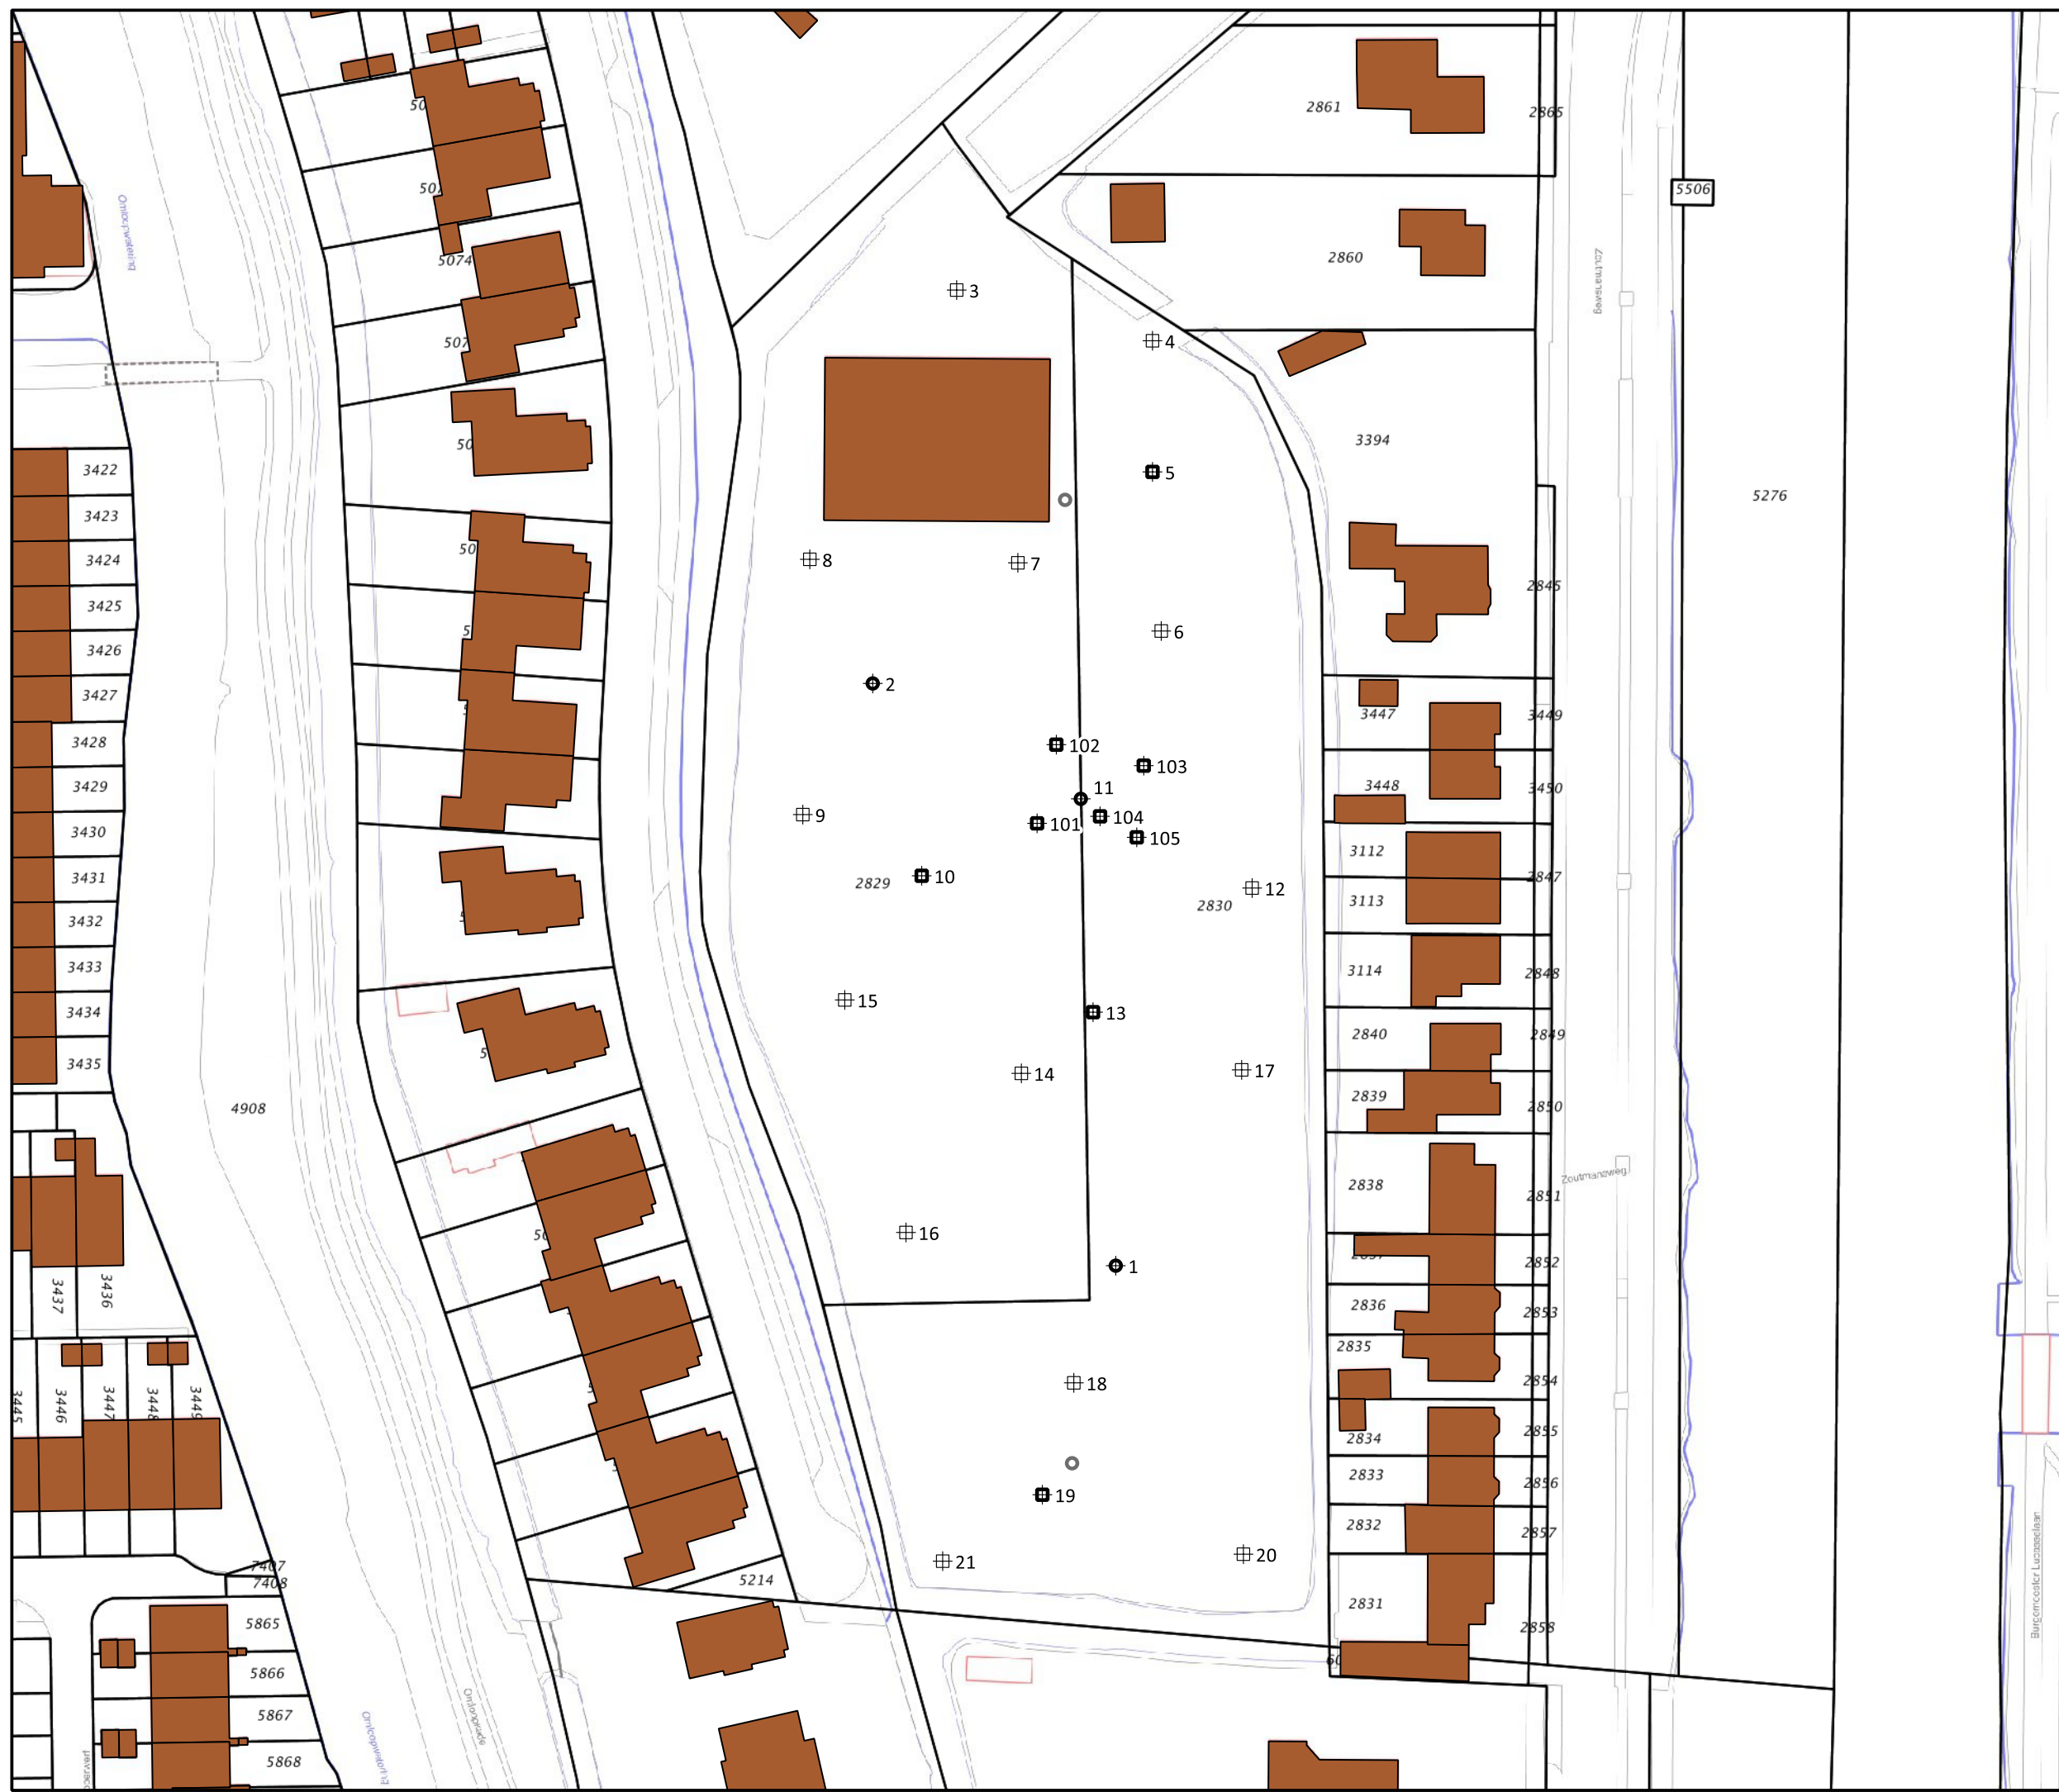
Omschrijving: Kadastrale situatie met boorpunten Bijlage: 1.2

Meetpunten

- ⊕ Boring tot 0,5 m-mv
- ⊕ Boring tot 2,0 m-mv
- Peilbuis eerder onderzoek
- ⊕ Peilbuis

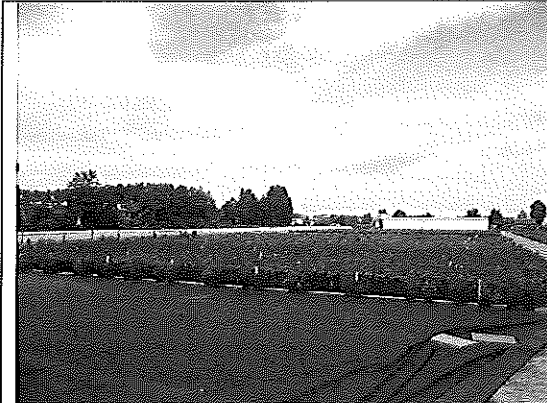
Foto 1. vanuit zuiden richting noorden

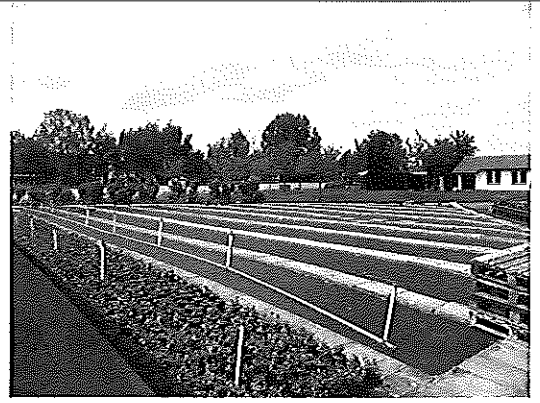
Foto 2. Vanaf kas richting noorden
