Datum 27 mei 2021
Ons kenmerk R01-77878.41-OKO
Uw kenmerk -
Behandeld door Mw. O. Koning
Betreft Historisch onderzoek Groendijck nabij 20 Driebruggen

Hierbij doen we u de resultaten van het historisch onderzoek conform de NEN 5725 toekomen. Het onderzoek is uitgevoerd in verband met de herontwikkeling van de percelen naar o.a. volkstuintjes en een brandweergarage. Het betreft kadastrale percelen: Gemeente Waarder, Sectie C, Nummers 174 en 251. De oppervlakte van de locaties bedragen circa 1.600 m² en 2.900 m² respectievelijk. Perceel 174 bevindt zich ten noorden en perceel 251 ten zuiden van de Groendijck. De regionale ligging en de kadastrale gegevens zijn als bijlage opgenomen (bijlage 1 en 2).

Project Groendijk nabij 20 Driebruggen

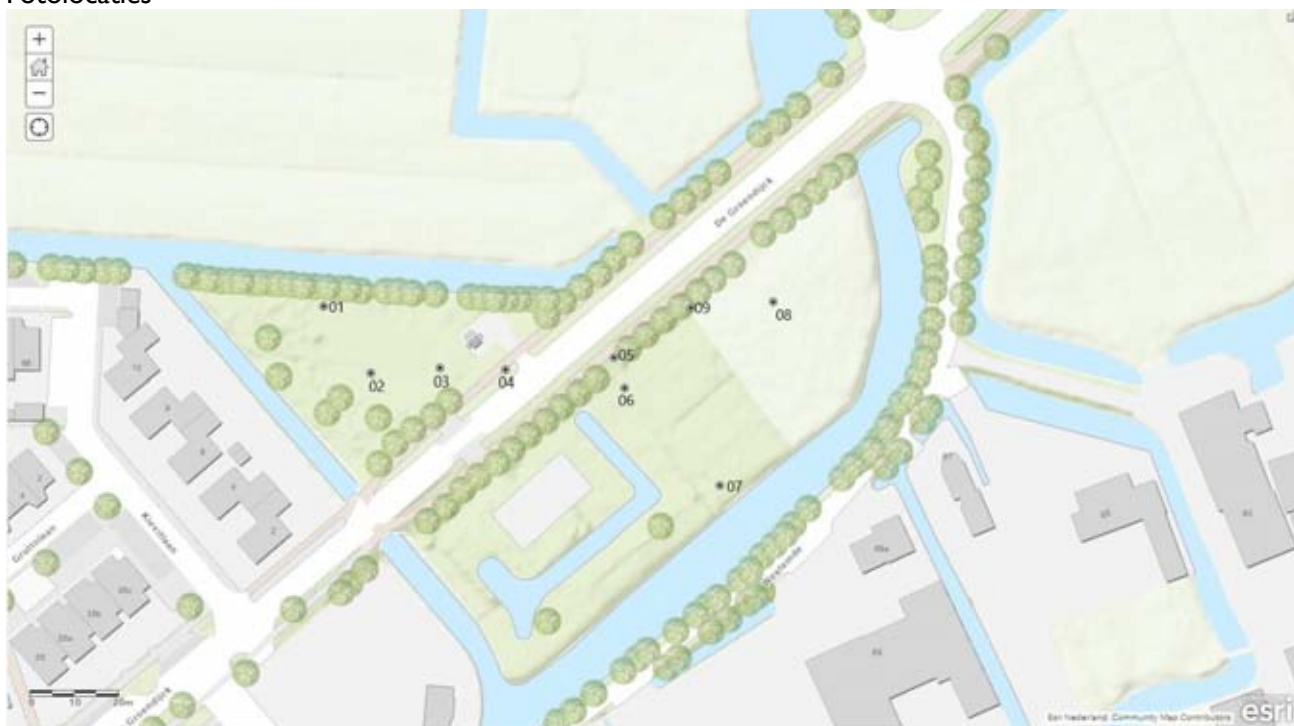
Fotolocaties

De terreininspectie is uitgevoerd op 17 mei 2021 door dhr. R.S. van Dijk van ingenieursbureau Land. Op perceel 251 zijn momenteel volkstuintjes aanwezig. Bij volkstuintjes wordt vaak gebruik gemaakt van puinranden die verdacht zijn op het voorkomen van asbest. Tijdens de terreininspectie zijn op beide percelen sporen puin aangetroffen. De puinsporen ogen onverdacht voor aanwezigheid van asbest. Perceel 174 is gelegen in een natte omgeving. Verder zijn er op de percelen geen verdachte activiteiten waargenomen. Foto's van de locatie zijn als bijlage opgenomen (bijlage 6).
