Historisch vooronderzoek

inventarisatie bodemkwaliteit
op de locatie

**Nieuwdorperweg, naast 33
te Reeuwijk**

Projectcode: 14137DYR
Datum: 22 mei 2014
Opdrachtgever: De heer W.P.L. van Dijk, via Introview

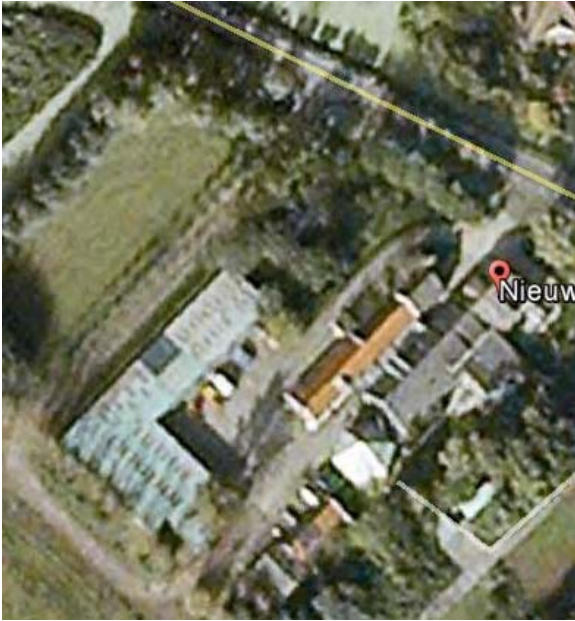
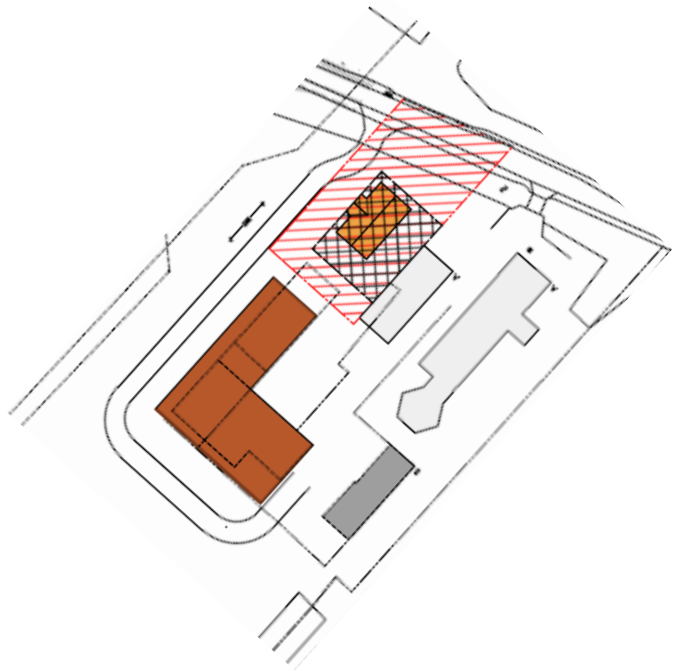
Op 12 mei 2014 is een locatie-inspectie verricht. Daarbij is gesproken met de heer A.G.M. van Dijk. De locatie is te verdelen in:

A- 780 m² braakliggend/gras/tuin en (deels) oude boomgaard. Hier is de bouw van een woning gepland (met omliggende siertuin). In het verleden heeft er een varkensverblijf gestaan.

B- 900 m² bijgebouwen. Deze opstallen zullen gesloopt worden, waarna nieuwbouw gepland is.

Op beide locaties zijn geen bodembedreigende activiteiten waargenomen; er zijn geen verzakkingen, ophogingen, verdachte plekken, verkleuringen en brandplekken aangetroffen. Aan de opstallen en op de bodem zijn geen direct zichtbare mogelijk asbesthoudende materialen aangetroffen.

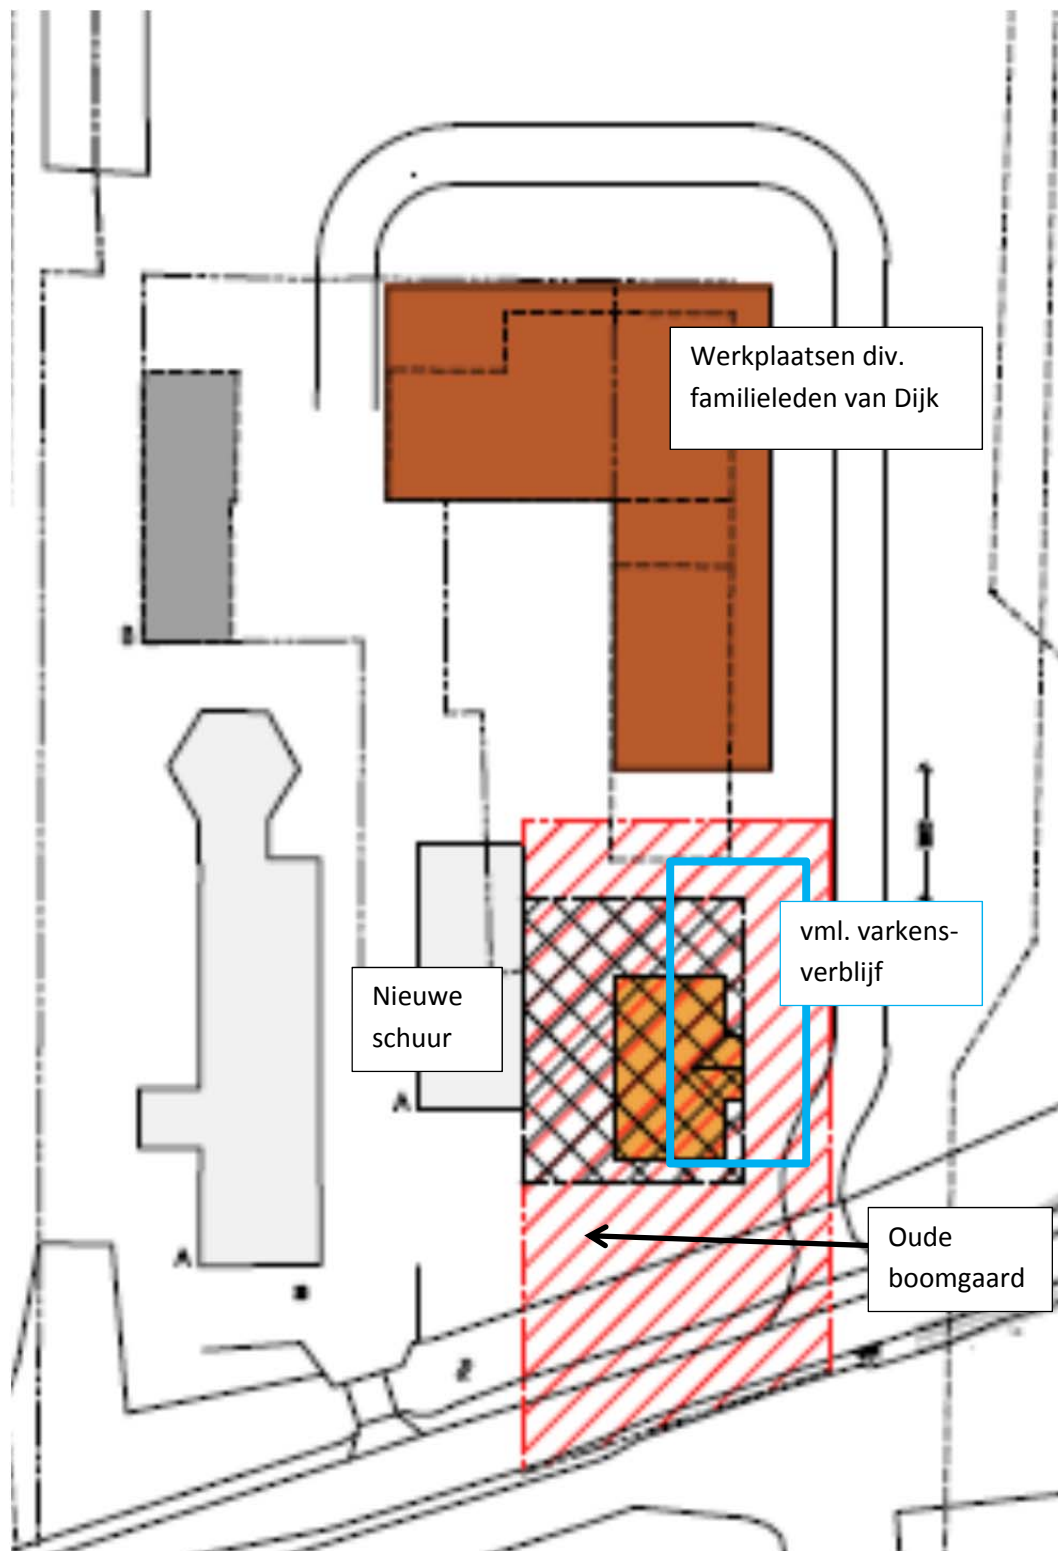
Locatietekening

(terreinbezoek 12-5-2014)

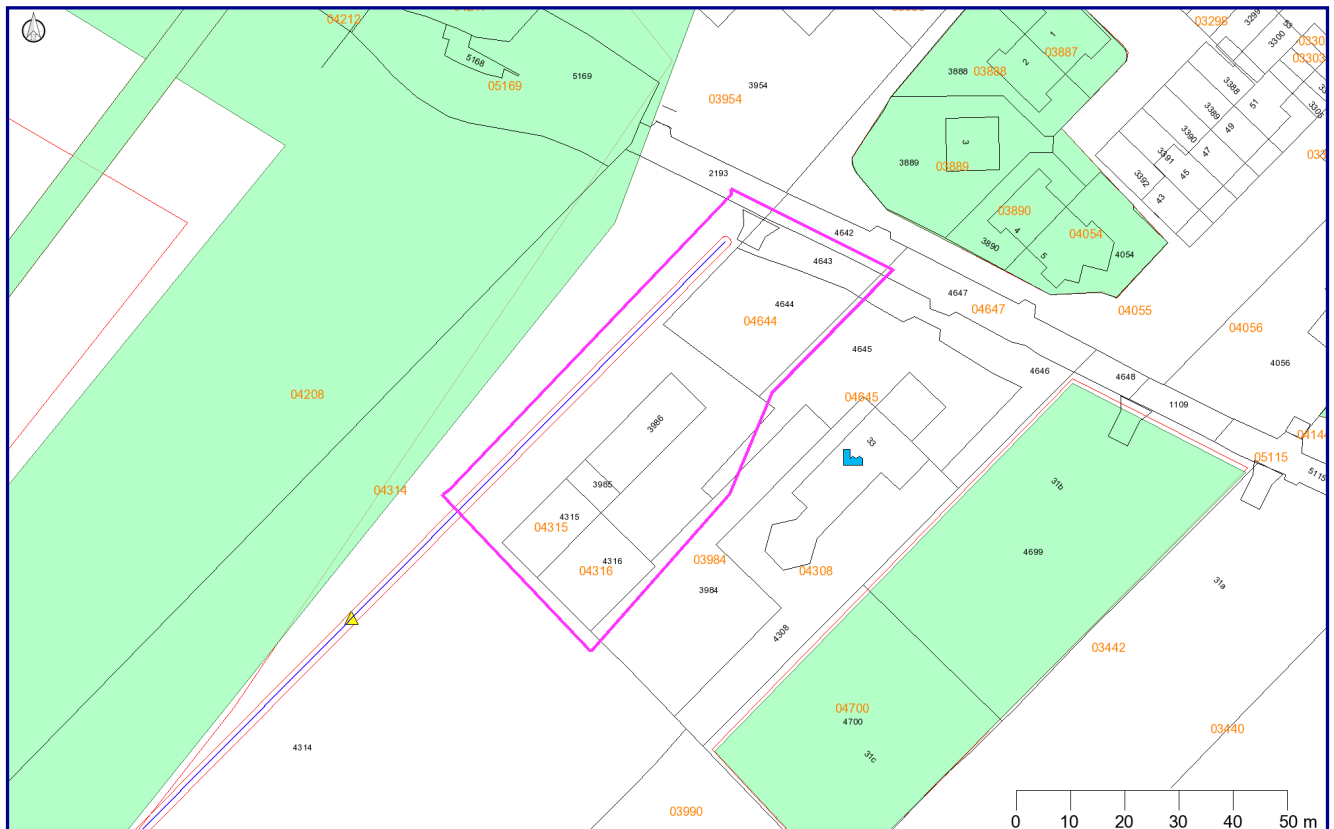
Rapport van www.Bodembalie.nl

- De slootdemping ten noordwesten van de (onderzoeks-)locatie is in 1996 onderzocht. Bij het 'Bodemloket' staat deze demping bekend als 'demping met grond'.
Status: voldoende onderzocht, onverdacht/niet verontreinigd.
- Op naastgelegen zuidoostelijke locatie is in 2005 bodemonderzoek uitgevoerd tbv nieuwbouw.
Status: voldoende onderzocht.
- Verdere gegevens betreffende slootdempingen, bodemonderzoeken, wbb-locaties, tanks en dergelijke zijn niet beschikbaar.

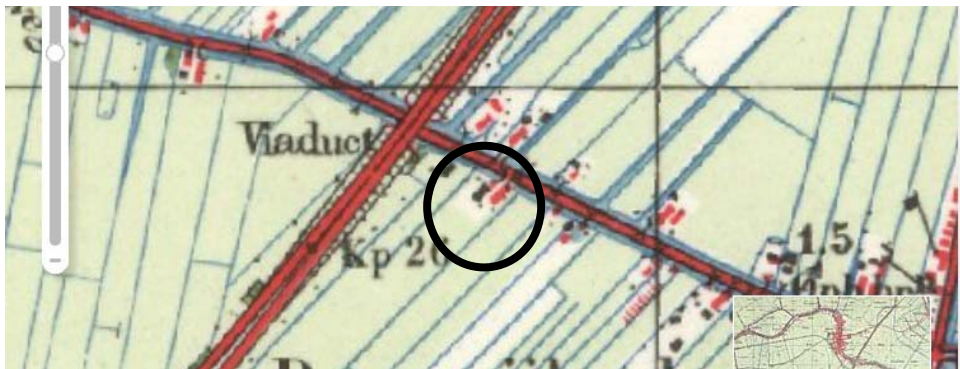
TOPOGRAFISCHE KAART (1:25.000)

- Op de kaarten van 1914 t/m 1969 is ten noordwesten van de onderzoekslocatie een sloot aanwezig.
- Op de kaart van 1959 is een voormalige varkensstal aangegeven op de plaats waar nu de woning gepland is. Op de kaart van 1969 is hier geen gebouw aangegeven, maar boomgaard.
- Op de kaart van 1969 is op het achterterrein een deel van de huidige bedrijfsbebouwing aangegeven.

Wanneer: 1950
 Waar: Alphen aan den Rijn / Boskoop / Gouda / Waddinxveen
 Kaartnummer: 31C
 Instelling: Kadaster

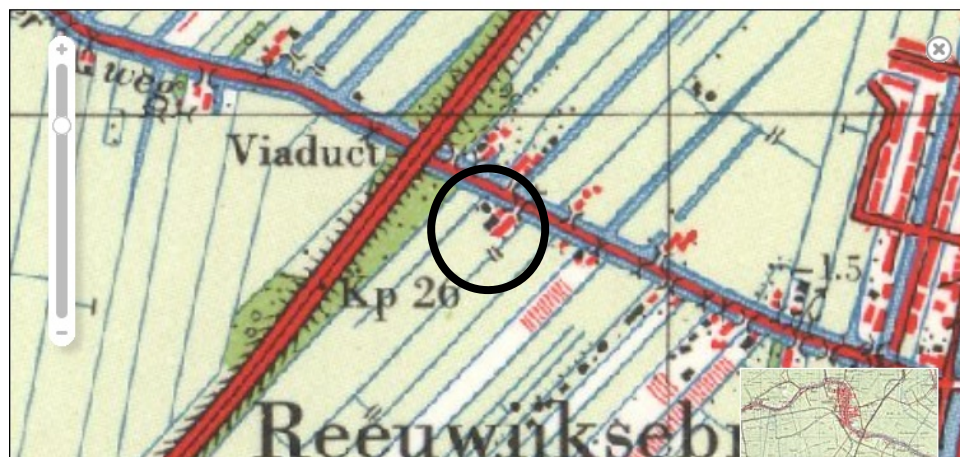
TOPOGRAFISCHE KAART (1:25.000)

Wanneer: 1959
 Waar: Alphen aan den Rijn / Boskoop / Gouda / Waddinxveen

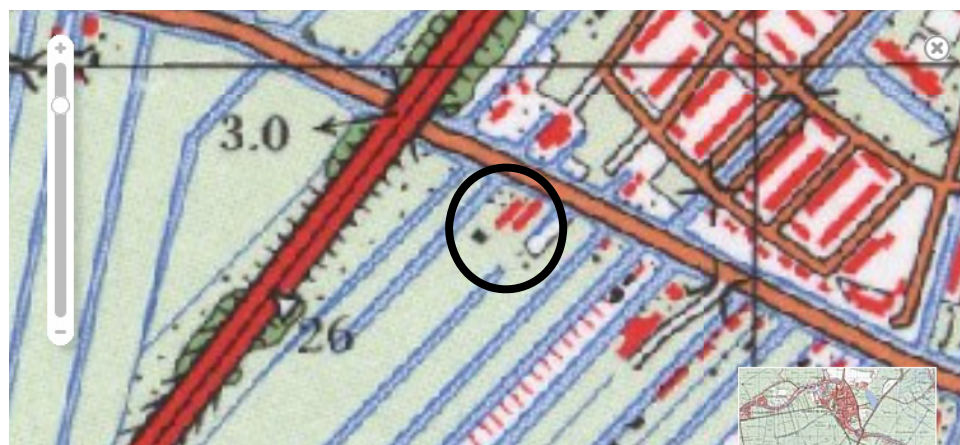
TOPOGRAFISCHE KAART (1:25.000)

Wanneer: 1969
Waar: Alphen aan den Rijn / Boskoop / Gouda / Waddinxveen
Kaartnummer: 31C
Instelling: Kadaster
