**Verkennd  
bodemonderzoek**

Parallelweg 2 te Reeuwijk

21 februari 2013

20121886/ARST

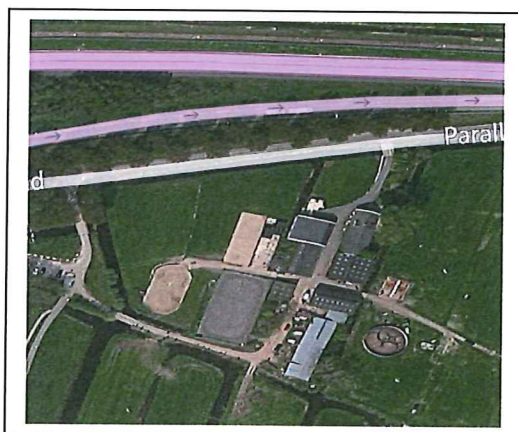
Op onderstaande foto is een bovenaanzicht van de locatie weergegeven. In bijlage 6 zijn enkele aanvullende foto's opgenomen.
